# NAF Bruktbiltest

**Testdato**  
21.10.2025

| <b>Modell</b> | A3 Sportback e-tron | <b>Motoreffekt</b> | 110 kW |
| <b>Registreringsnr.</b> | BT18093 | <b>Drivstofftype</b> | Bensin |

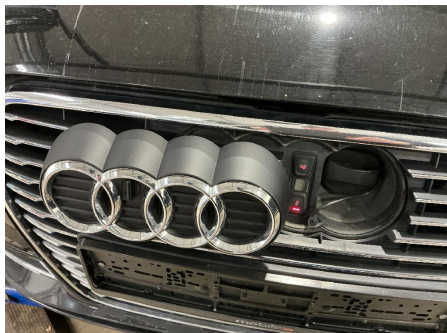
**1. Lås**

| Ref.Id | Repareres | Resultat | Beskrivelse |
|---|---|---|---|
| 61.6 | Ladekontakt elbil/hybrid | * Feil med lås til ladeluke | |

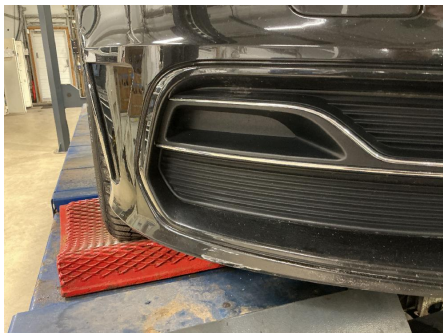
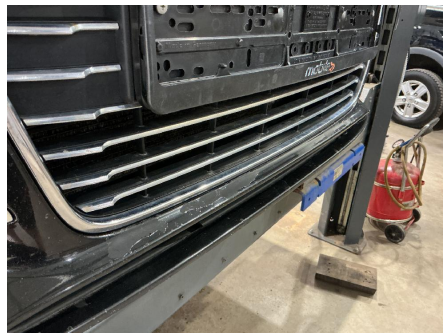
**2. Støtfanger foran**

| Ref.Id | Repareres | Resultat | Beskrivelse |
|---|---|---|---|
| 86.3 | | Lakkriper: | Høyre forskjerm, Bakluke, Tak, Høyre fordør, Støtfanger bak, Støtfanger foran |
| 86.14 | | Lakkslipp/flassing | Støtfanger foran |

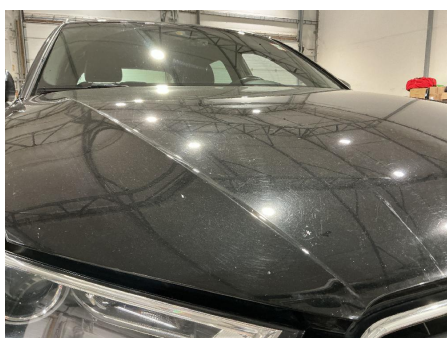
**4. Panser**

| Ref.Id | Repareres | Resultat | Beskrivelse |
|---|---|---|---|
| 86.12 | | Steinsprut/lakksår | Panser, Venstre sidekanal |

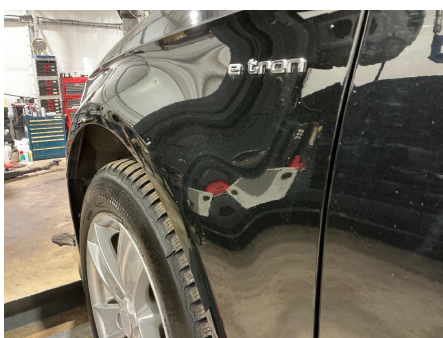
**5. Venstre forskjerm**

| Ref.Id | Repareres | Resultat | Beskrivelse |
|---|---|---|---|
| 86.1 | Lakk / karosseri utvendig | Bulk (er): | Venstre forskjerm, Høyre fordør |

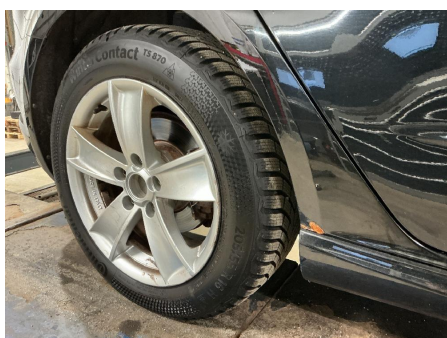
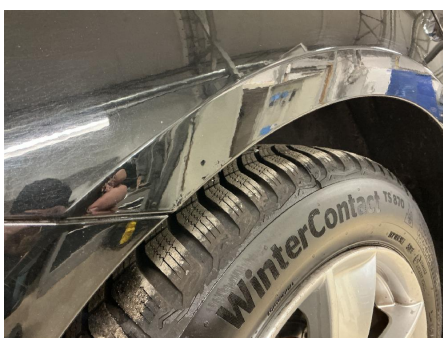
**7. Høyre bakskjerm**

| Ref.Id | Repareres | Resultat | Beskrivelse |
|---|---|---|---|
| 86.9 | | Rustangrep: | Høyre bakskjerm |

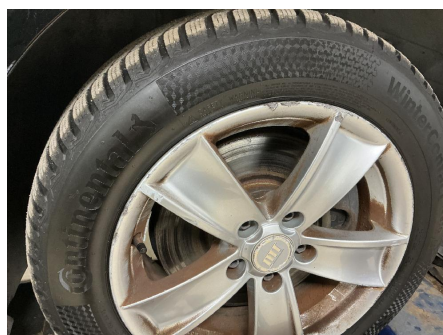
**12. Felg**

| Ref.Id | Repareres | Resultat | Beskrivelse |
|---|---|---|---|
| 66.8 | Felg | Vesentlig ripe / hakk inn til grunnmaterialet: | Høyre foran, Venstre foran, Venstre bak, Høyre bak |

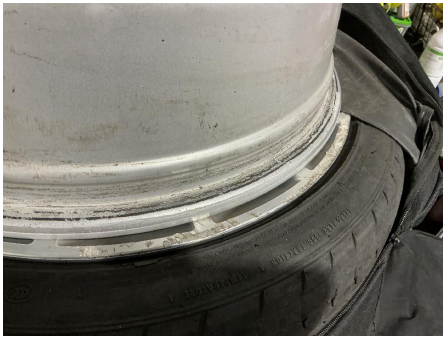
**13. Ekstra hjulsett**

| Ref.Id | Repareres | Resultat | Beskrivelse |
|---|---|---|---|
| 67.23 | Ekstra hjulsett | Vesentlig ripe(r) inn til grunnmaterialet på felg: | 4 felger |
