# NAF Bruktbiltest

**Testdato**  
29.07.2025

| <b>Modell</b> | Focus RS | <b>Motoreffekt</b> | 257 kW |
| <b>Registreringsnr.</b> | NV73662 | <b>Drivstofftype</b> | Bensin |

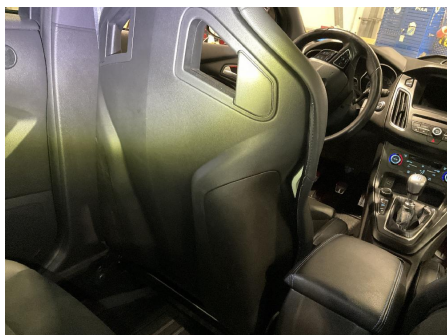
**1. Seter**

| Ref.id | Repareres | Resultat | Beskrivelse |
|---|---|---|---|
| 98.3 | Seter | Hull/rift gjennom setetrekk: | Venstre foran |

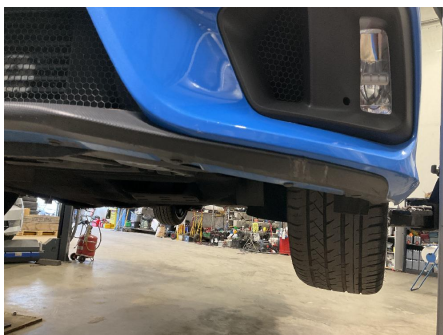
**2. Lakk / karosseri utvendig**

| Ref.id | Repareres | Resultat | Beskrivelse |
|---|---|---|---|
| 86.3 | Lakk / karosseri utvendig | Lakkriper: | Støtfanger foran |
| 86.12 | | Steinsprut/lakksår | Støtfanger foran |

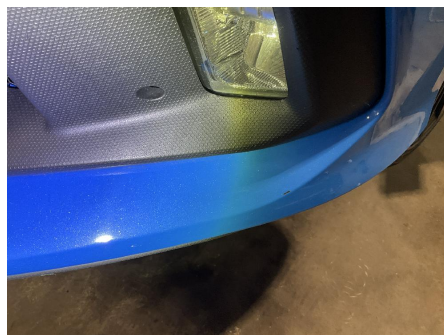
**3. Lakk / karosseri utvendig**

| Ref.id | Opplysning | Resultat | Beskrivelse |
|---|---|---|---|
| 86.18 | Lakk / karosseri utvendig | Diverse småbulker/lakkriper | |
| 86.19 | | Småbulker: | Venstre baksjerm |
| 86.21 | | Steinsprut: | Panser, Tak, Støtfanger foran |
