# NAF Bruktbiltest

**Testdato**  
06.11.2025

| <b>Bilmerke</b> | BMW | <b>Motorstørrelse</b> | 2993 cm <sup>3</sup> |
| <b>Modell</b> | X5 xDrive30d | <b>Motoreffekt</b> | 190 kW |

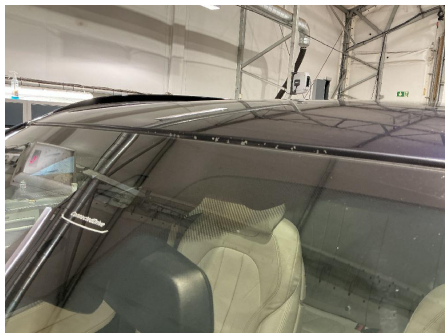
**1. Tak**

| Ref.Id | Repareres | Resultat | Beskrivelse |
|---|---|---|---|
| 86.12 | | Steinsprut/lakksår | Panser, Tak, Venstre fordør |

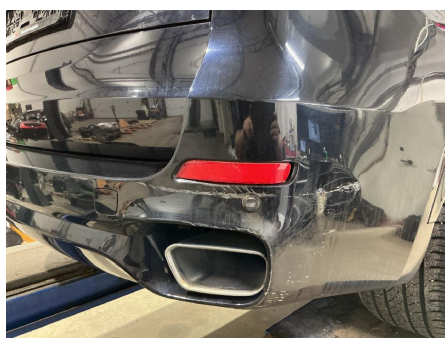
**5. Støtfanger bak**

| Ref.Id | Repareres | Resultat | Beskrivelse |
|---|---|---|---|
| 86.4 | | Skadet: | Støtfanger bak |

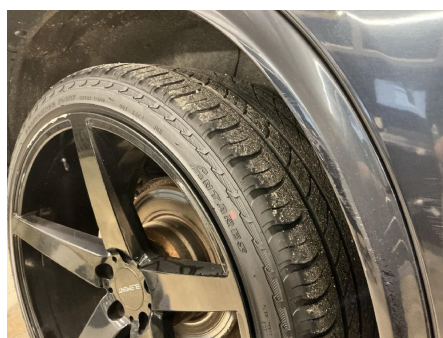
**6. Høyre bakskjerm**

| Ref.Id | Repareres | Resultat | Beskrivelse |
|---|---|---|---|
| 86.3 | | Lakkriper: | Støtfanger foran, Høyre bakdør, Høyre bakskjerm |

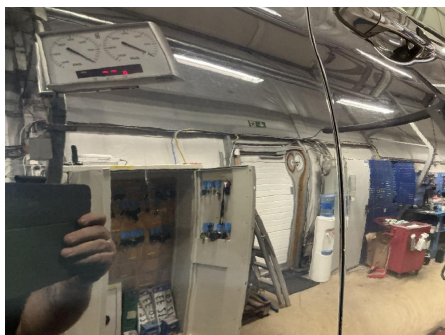
**7. Høyre bakdør**

| Ref.Id | Repareres | Resultat | Beskrivelse |
|---|---|---|---|
| 86.1 | Lakk / karosseri utvendig | Bulk (er): | Høyre bakdør |

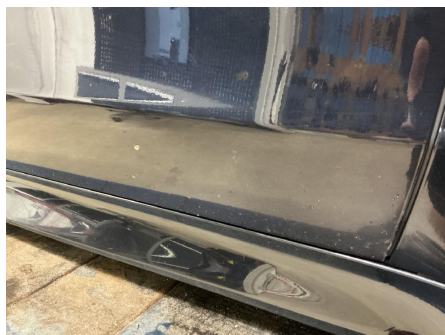
**8. Høyre fordør**

| Ref.Id | Repareres | Resultat | Beskrivelse |
|---|---|---|---|
| 86.7 | | Lakkblerer | Bakluke, Høyre fordør |
| 86.14 | | Lakkslipp/flassing | Høyre fordør |

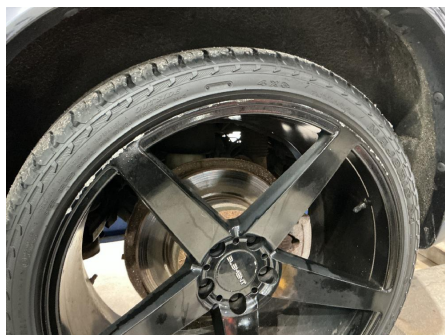
**11. Felg**

| Ref.Id | Repareres | Resultat | Beskrivelse |
|---|---|---|---|
| 66.8 | Felg | Vesentlig ripe / hakk inn til grunnmaterialet: | Venstre bak, Høyre bak, Høyre foran |
