# NAF Bruktbiltest

**Testdato**  
15.12.2025

| Bilmerke | Ford | Motorstørrelse | 1560 cm <sup>3</sup> |
| Registreringsnr. | VH26635 | Drivstofftype | Diesel |

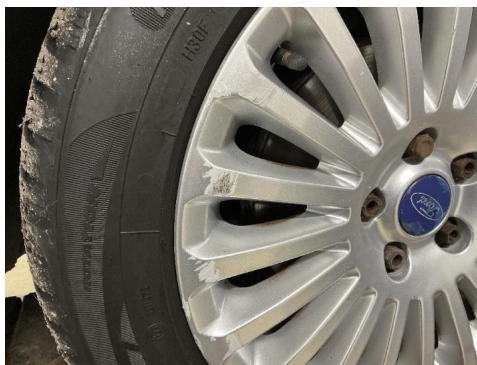
20. Felg

| Ref.Id | Repareres | Resultat | Beskrivelse |
|---|---|---|---|
| 66.8 | Felg | Vesentlig ripe / hakk inn til grunnmaterialet: | Høyre foran |

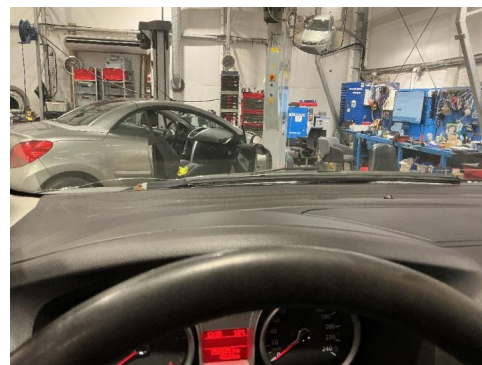
21. Frontrute

| Ref.Id | Repareres | Resultat | Beskrivelse |
|---|---|---|---|
| 81.4 | Frontrute | Sprekk i frontrute: <ul style="list-style-type: none"><li>• Reparasjonsmetode:Skift</li></ul> | |

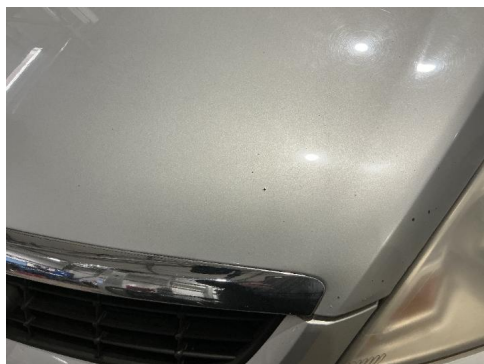
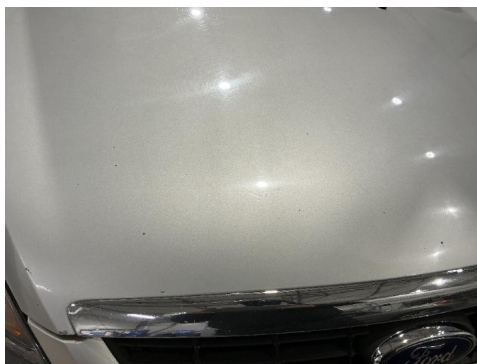
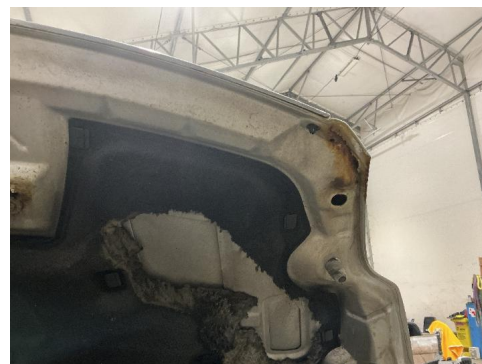
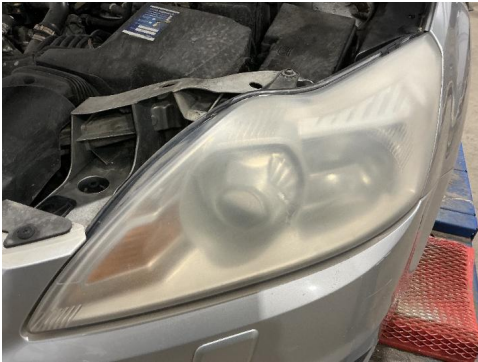
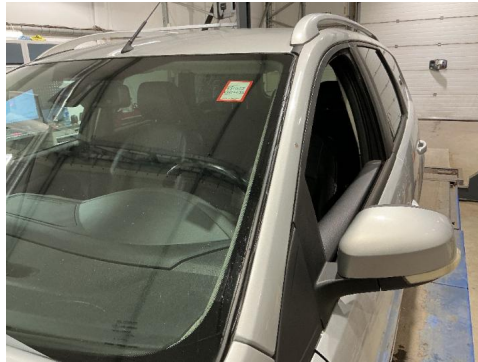
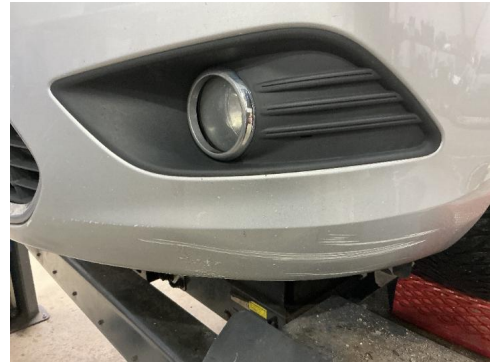
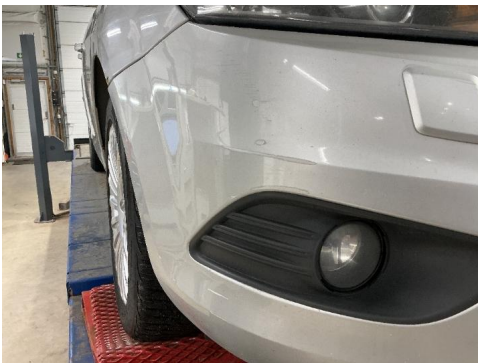
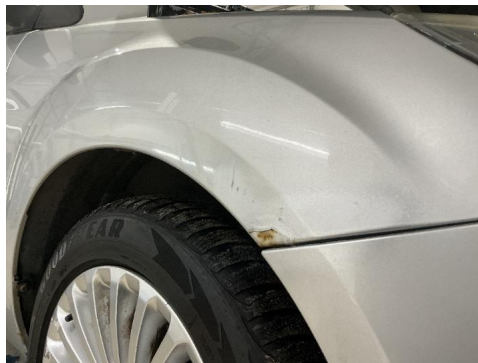
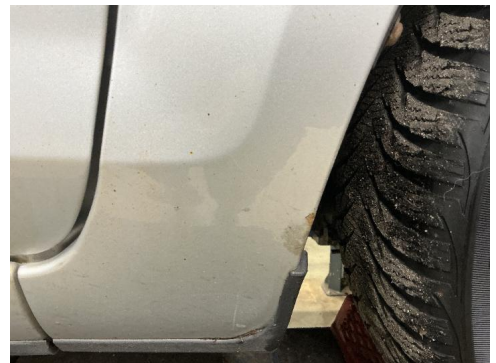
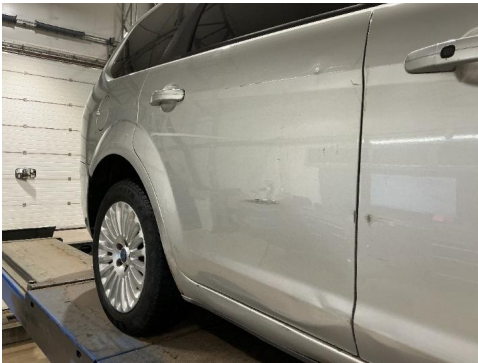
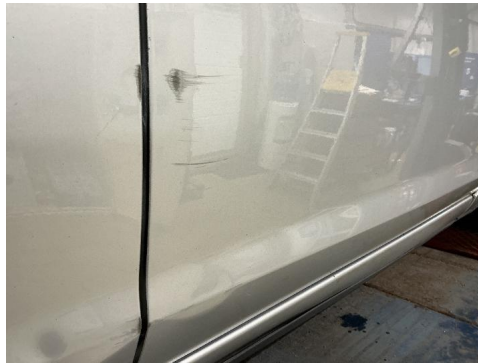
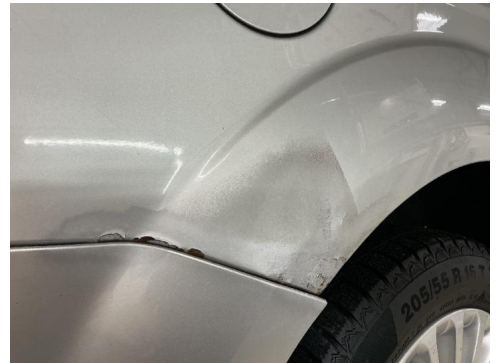
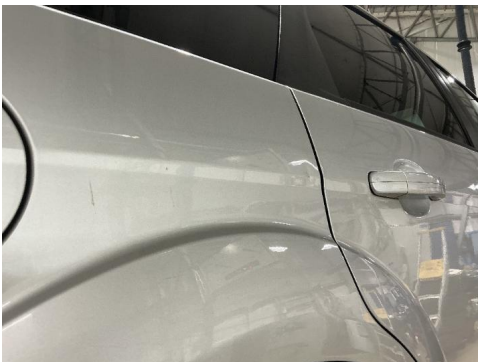
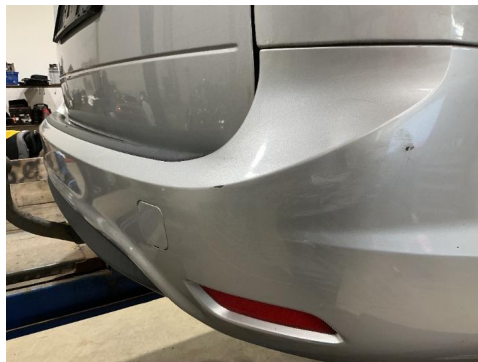
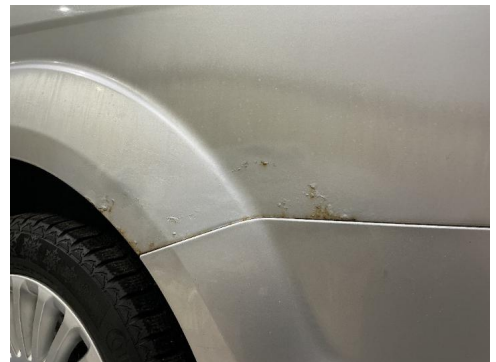
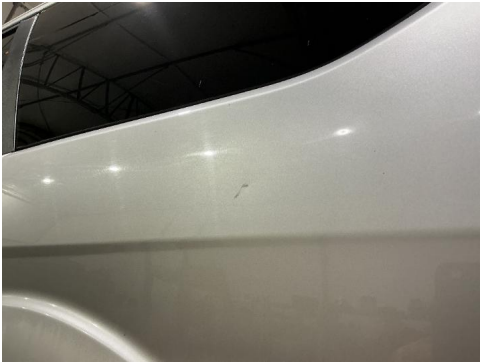
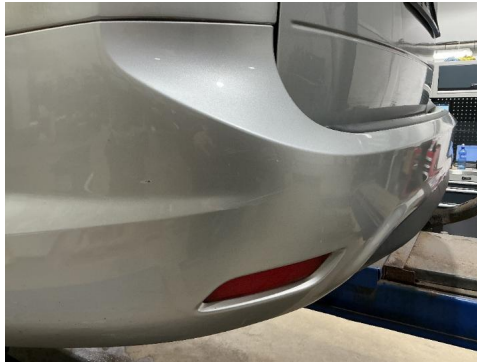
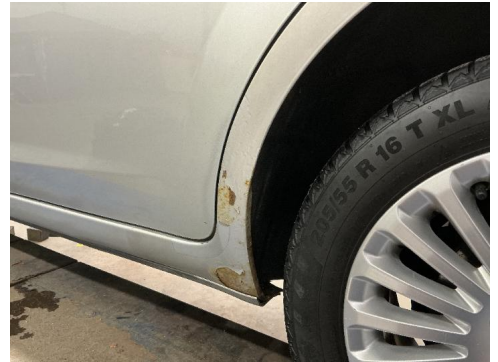
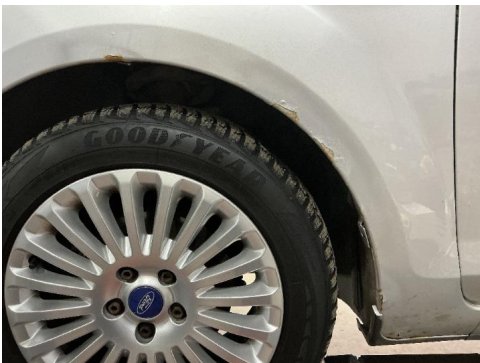
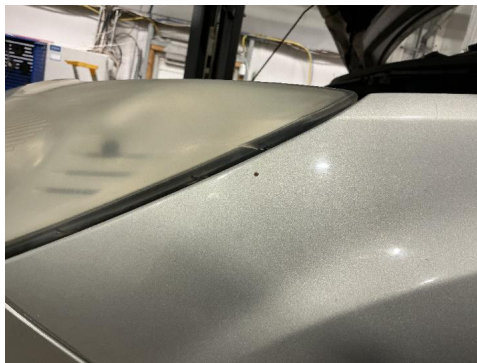
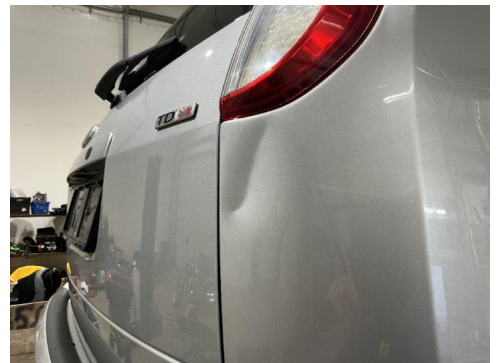
| Ref.Id | Repareres | Resultat | Beskrivelse |
|---|---|---|---|
| 86.1 | Lakk / karosseri utvendig | Bulk (er): | Høyre bakskjerm |
| 86.3 | | Lakkriper: | Støtfanger foran, Tak, Støtfanger bak |
| 86.4 | | Skadet: | Høyre fordør, Høyre bakdør |
| 86.9 | | Rustangrep: | Panser, Bakluke, Venstre forskjerm, Høyre forskjerm, Venstre bakskjerm, Høyre bakskjerm |
| 86.13 | | Mangelfull kvalitet på replakking: | Høyre forskjerm, Venstre bakskjerm, Høyre bakskjerm |
| 86.14 | | Lakklipp/flassing | Venstre forskjerm, Høyre forskjerm, Venstre bakskjerm, Høyre bakskjerm |

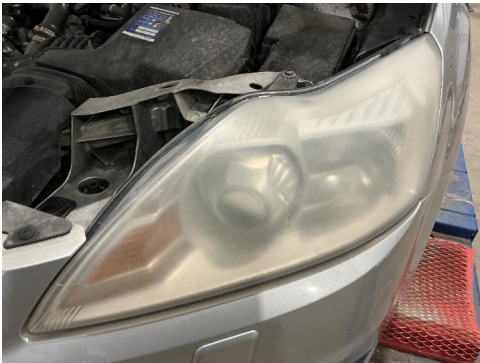
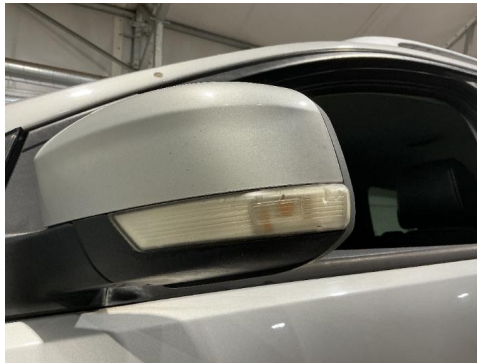
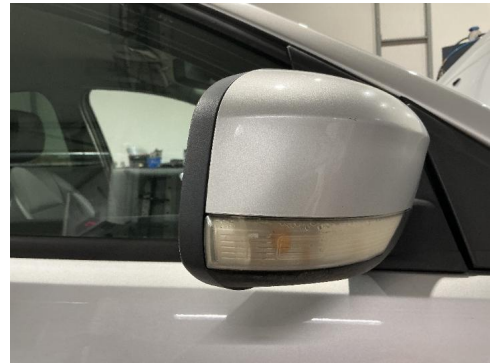
| Ref.Id | Repareres | Resultat | Beskrivelse |
|---|---|---|---|
| 17.1 | Lys | Virker ikke: | Venstre parklys |
| 17.13 | | Matte/slitte glass: | Venstre nærlys |
| 17.15 | | Vann / kondens i lykt: | Venstre sideblinklys, Høyre sideblinklys |

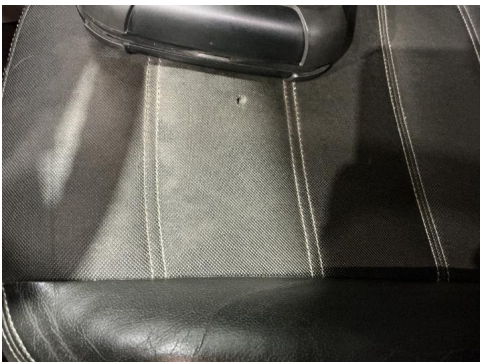
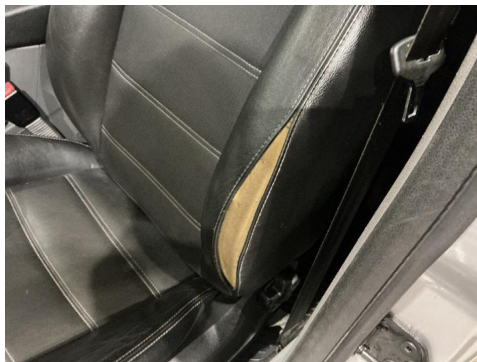
| Ref.Id | Repareres | Resultat | Beskrivelse |
|---|---|---|---|
| 98.3 | Seter | Hull/rift gjennom setetrekk: | Venstre foran |
