# NAF Bruktbiltest

**Testdato**  
12.12.2025

| Bilmerke | Hyundai | Motorstørrelse | 1582 cm <sup>3</sup> |
| Registreringsnr. | CF64866 | Drivstofftype | Diesel |

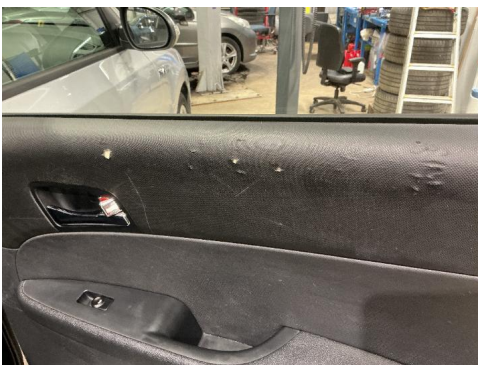
28. Dørtrekk

| Ref.Id | Repareres | Resultat | Beskrivelse |
|---|---|---|---|
| 96.1 | Dørtrekk | Hull/rift/flenge i dørtrekk: | Høyre bakdør |

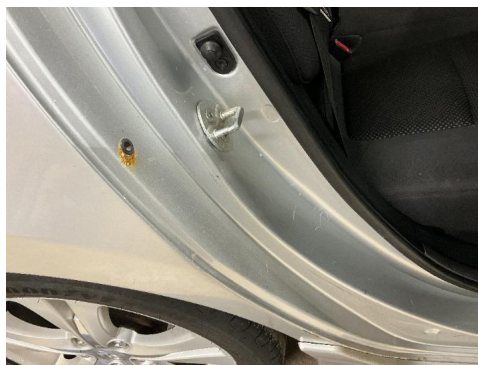
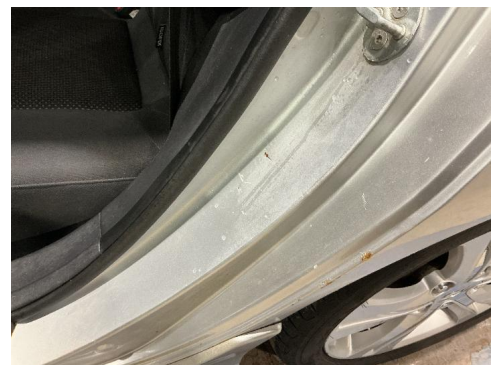
| Ref.Id | Repareres | Resultat | Beskrivelse |
|---|---|---|---|
| 97.1 | Døråpning | Sår eller skade: | Venstre bakdør, Høyre bakdør |
| 97.3 | | Rust: | Venstre bakdør, Høyre bakdør |

| Ref.Id | Opplysning | Resultat | Beskrivelse |
|---|---|---|---|
| 86.24 | | Rust / korrosjon i innvendig kant: | Venstre bakdør, Høyre bakdør |

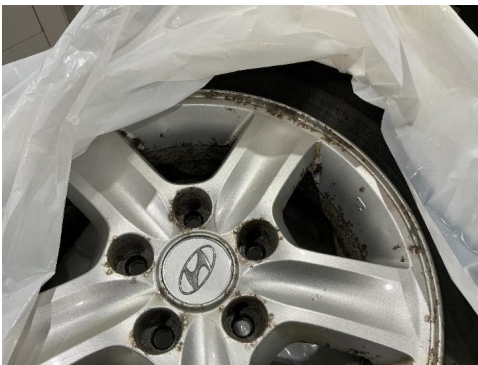
31. Ekstra hjulsett

| Ref.Id | Opplysning | Resultat | Beskrivelse |
|---|---|---|---|
| 67.25 | Ekstra hjulsett | Påbegynnende oksidering i felg: | 4 felger |

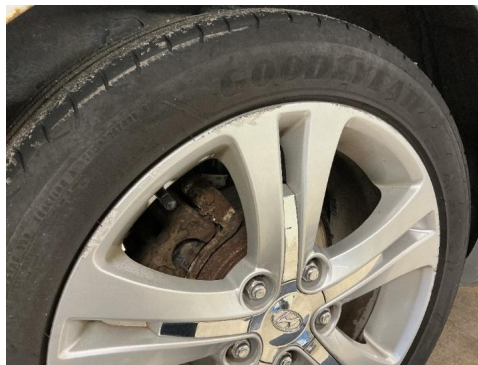
32. Felg

| Ref.Id | Repareres | Resultat | Beskrivelse |
|---|---|---|---|
| 66.8 | Felg | Vesentlig ripe / hakk inn til grunnmaterialet: | Høyre bak |

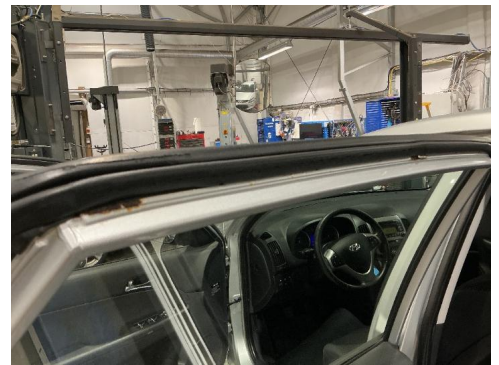
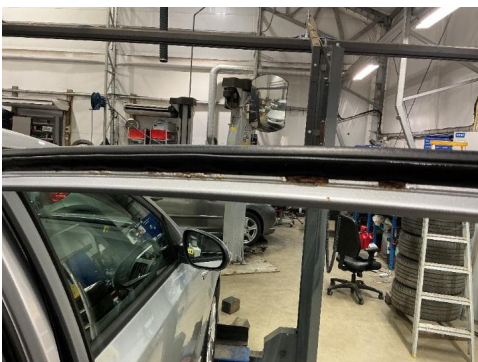
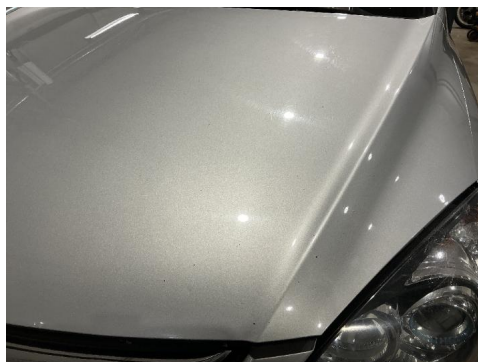
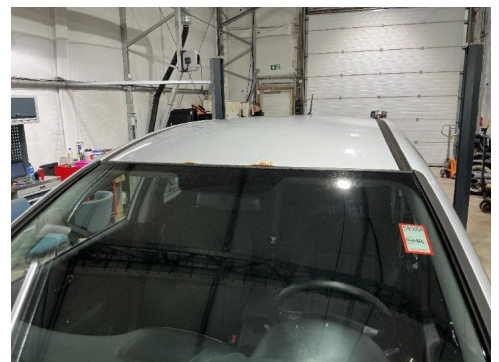
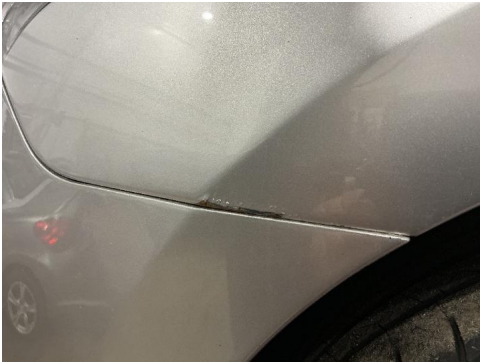
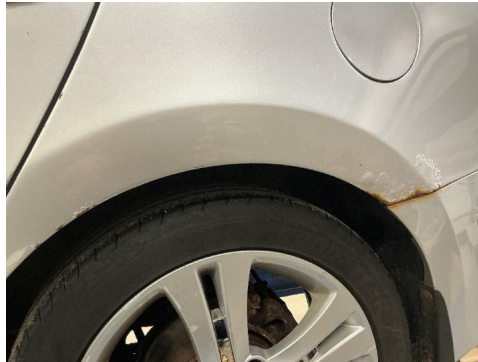
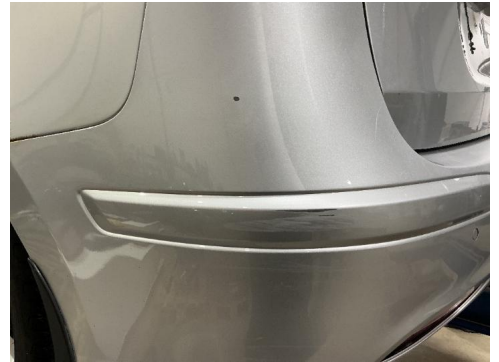
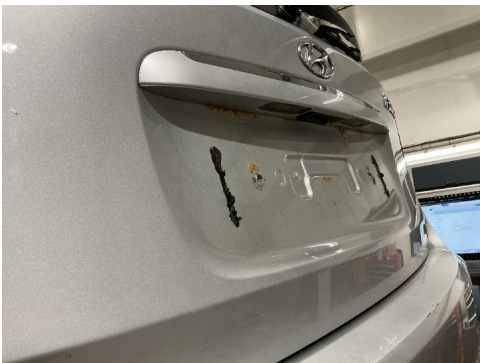
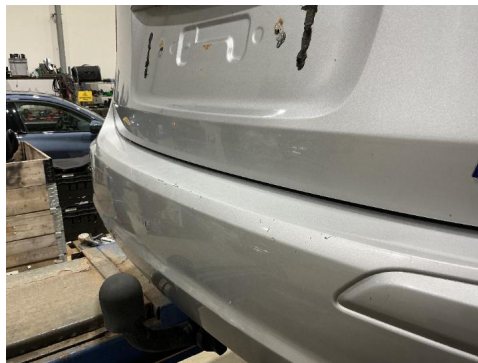
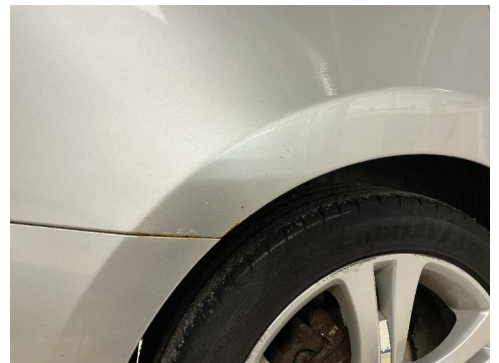
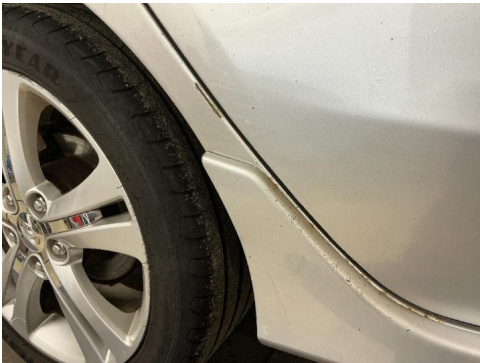
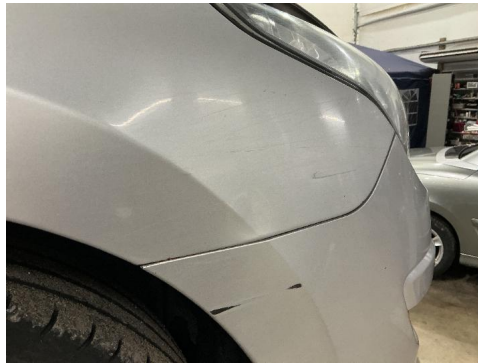
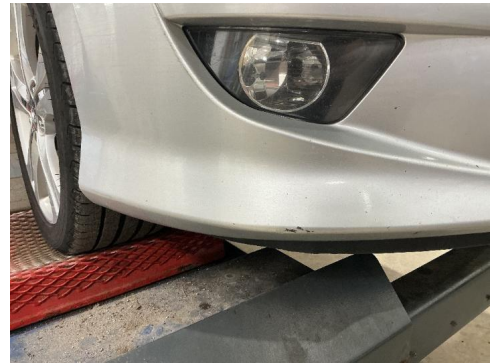
| Ref.Id | Repareres | Resultat | Beskrivelse |
|---|---|---|---|
| 86.3 | Lakk / karosseri utvendig | Lakkriper: | Høyre forskjerm, Støtfanger foran, Støtfanger bak |
| 86.9 | | Rustangrep: | Venstre forskjerm, Bakluke, Tak, Venstre bakskjerm, Høyre bakskjerm |
| 86.12 | | Steinsprut/lakksår | Panser |

| Ref.Id | Opplysning | Resultat | Beskrivelse |
|---|---|---|---|
| 86.18 | Lakk / karosseri utvendig | Diverse småbulker/lakkriper | |

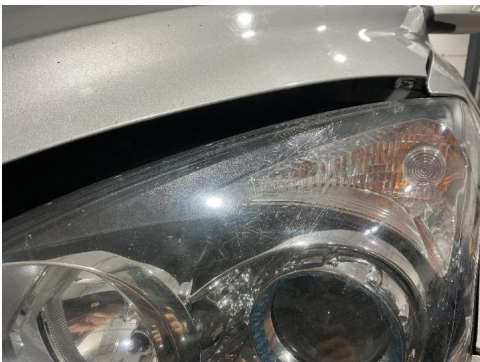
46. Lys

| Ref.Id | Opplysning | Resultat | Beskrivelse |
|---|---|---|---|
| 17.33 | Lys | * Riper i venstre hovedlampe | |
