# NAF Bruktbiltest

**Testdato**  
15.12.2025

| Bilmerke | Volkswagen | Motorstørrelse | 1896 cm <sup>3</sup> |
| Registreringsnr. | JD51816 | Drivstofftype | Diesel |

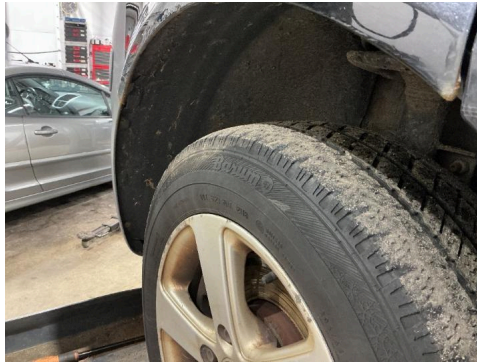
26. Dekk

| Ref.Id | Repareres | Resultat | Beskrivelse |
|---|---|---|---|
| 65.7 | Dekk | Dekk er skjevslitt: | Høyre foran, Venstre foran |

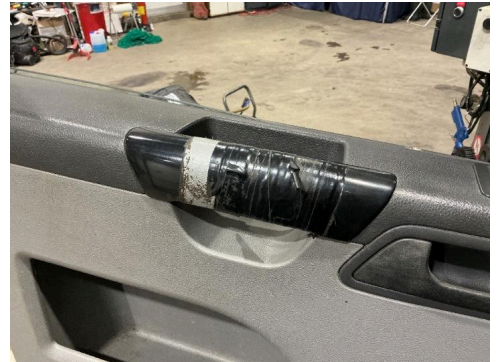
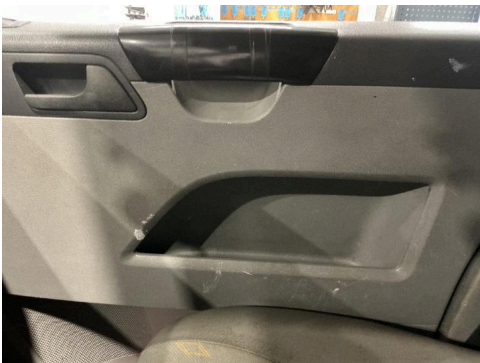
| Ref.Id | Opplysning | Resultat | Beskrivelse |
|---|---|---|---|
| 96.4 | Dørtrekk | Liten skade i dørtrekk: | Venstre fordør |
| 96.5 | | Skittent/misfarget dørtrekk | Venstre fordør, Høyre fordør |

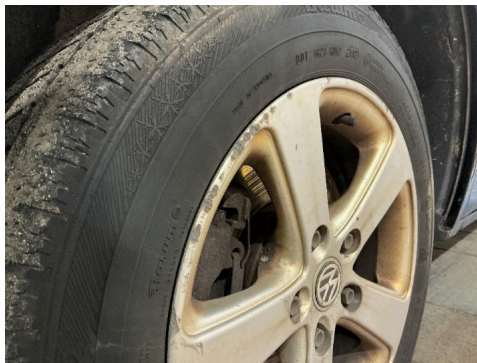
29. Felg

| Ref.Id | Repareres | Resultat | Beskrivelse |
|---|---|---|---|
| 66.8 | Felg | Vesentlig ripe / hakk inn til grunnmaterialet: | Venstre bak, Høyre bak, Høyre foran, Venstre foran |

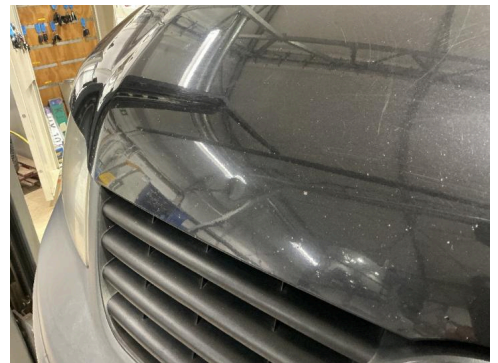
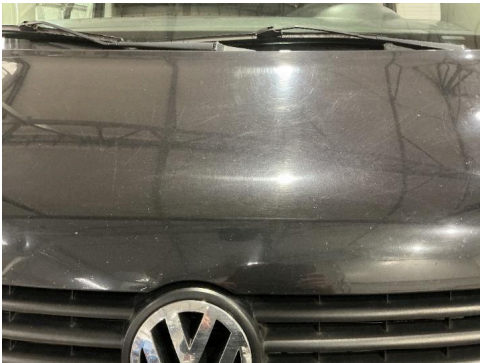
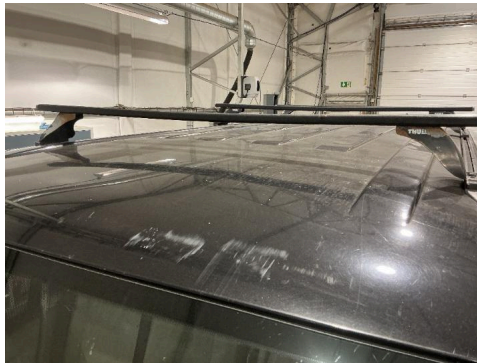
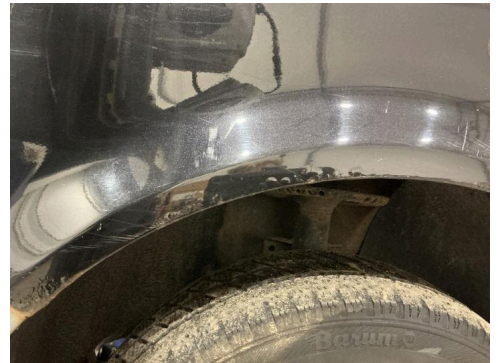
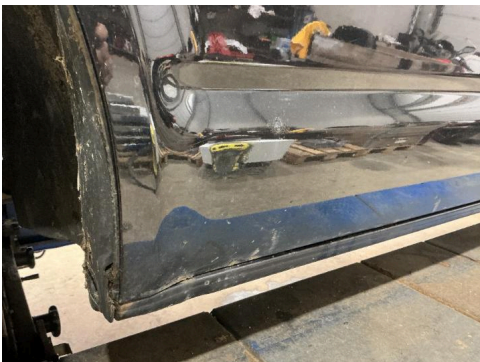
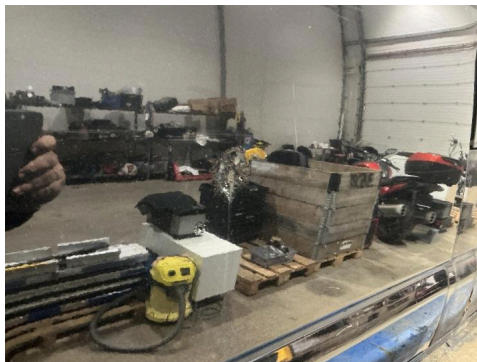
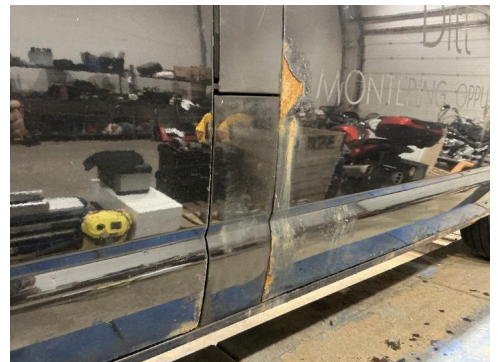
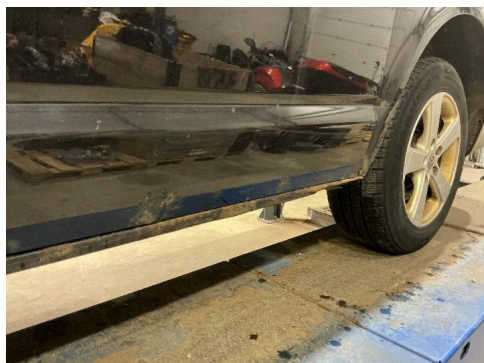
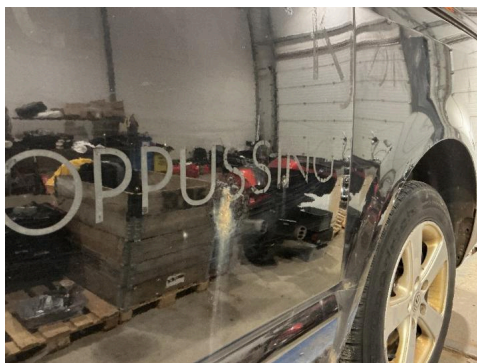
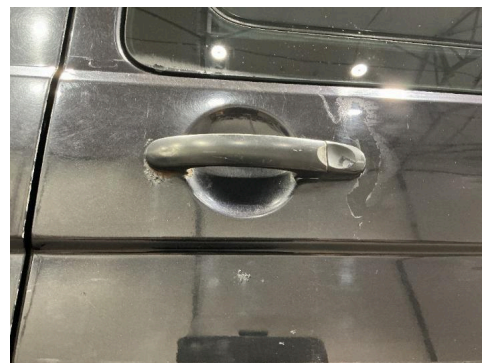
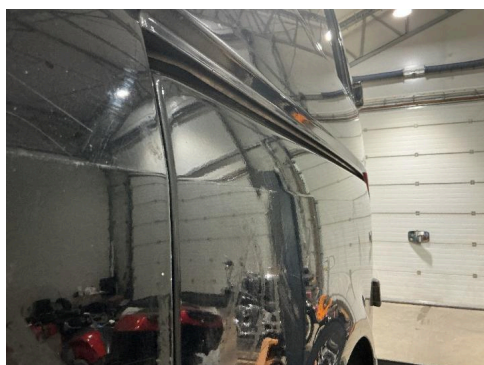
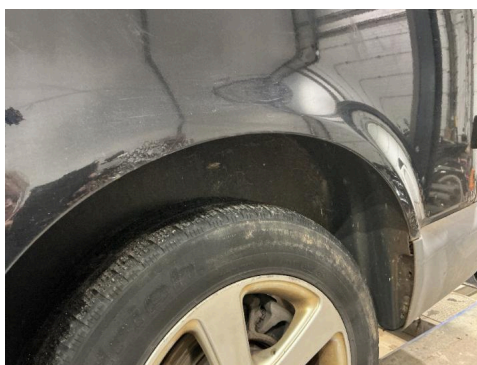
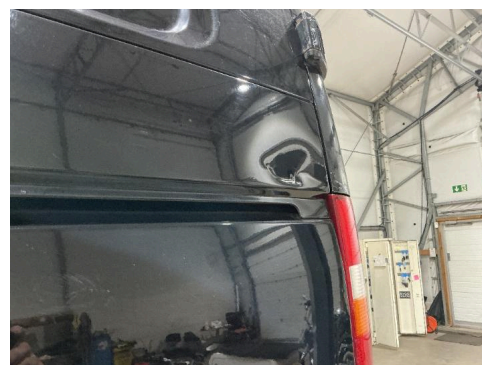
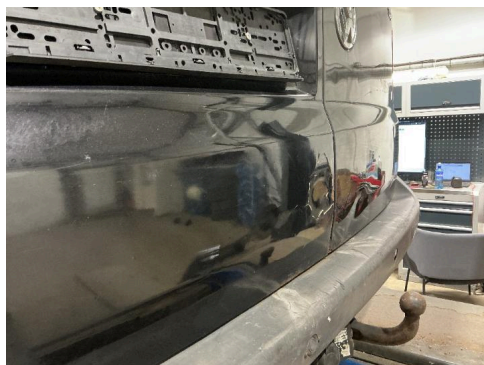
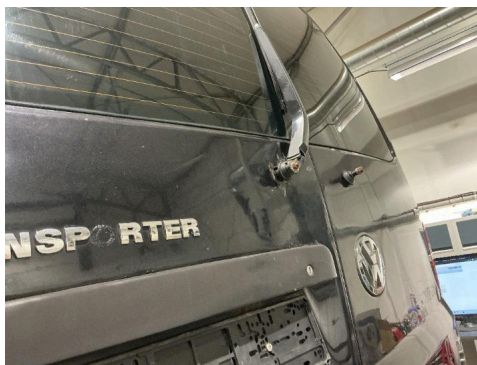
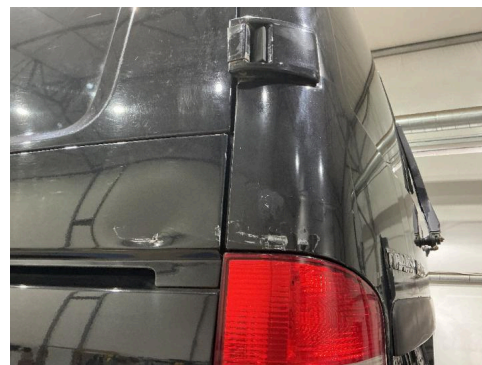
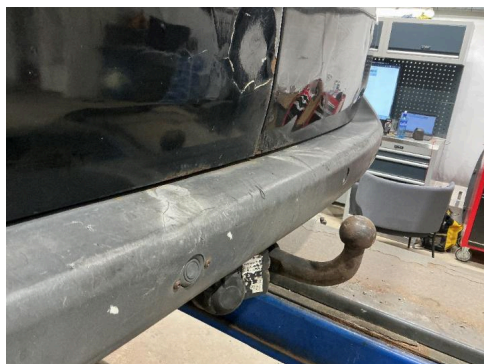
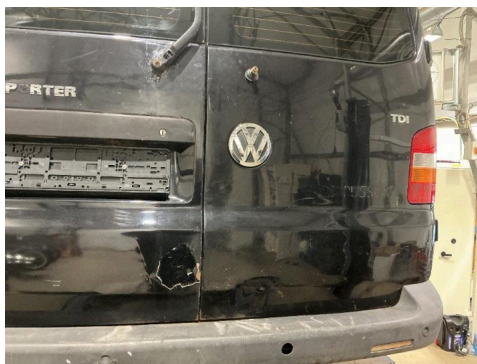
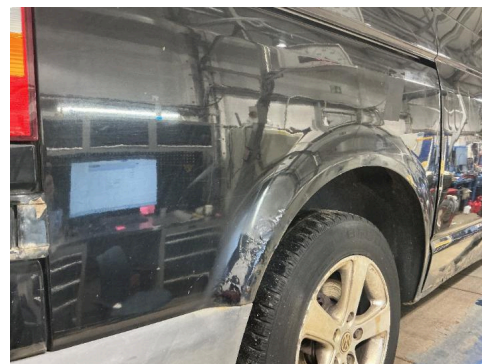
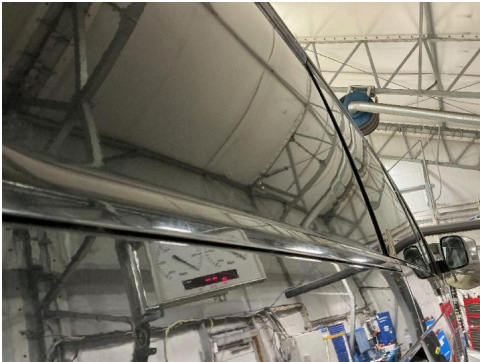
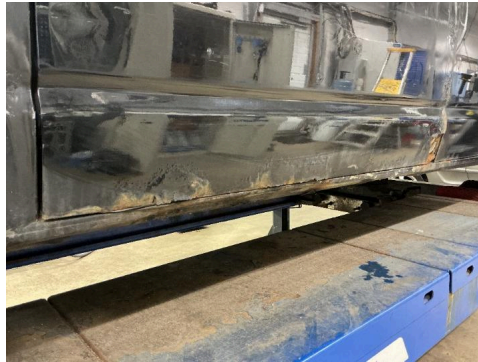
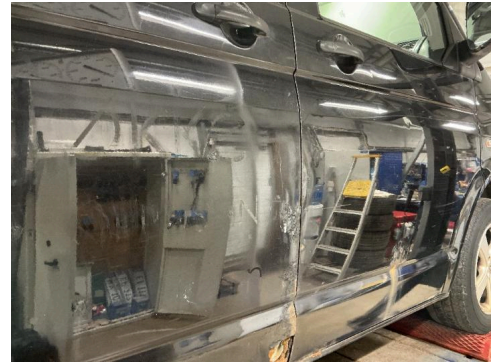
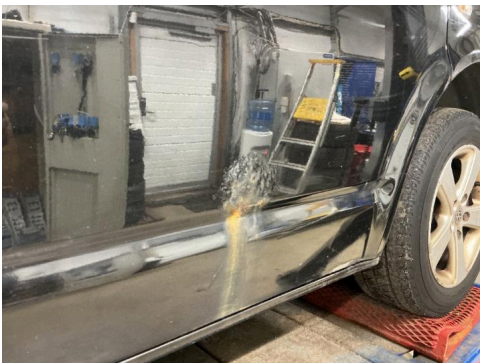
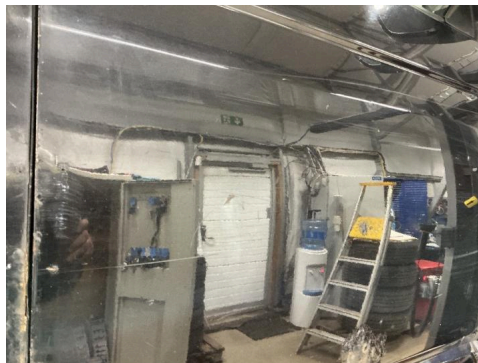
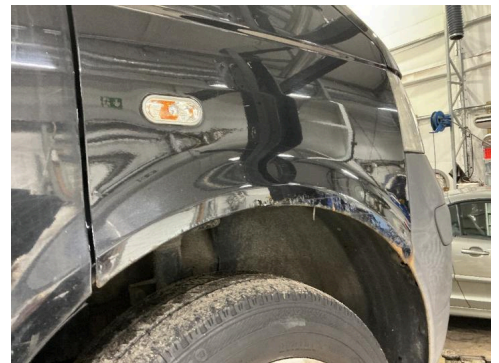
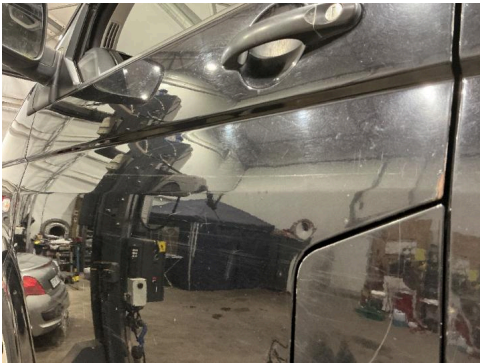
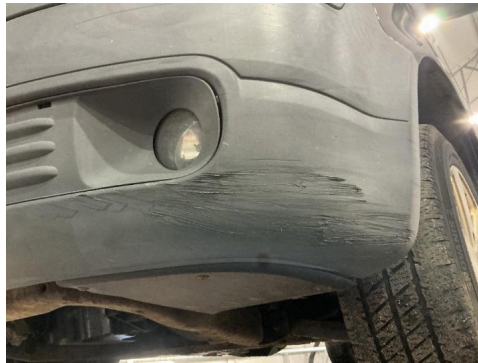
| Ref.Id | Repareres | Resultat | Beskrivelse |
|---|---|---|---|
| 86.1 | Lakk / karosseri utvendig | Bulk (er): | Tak, Bakluke, Høyre bakskjerm, Venstre fordør, Panser, Venstre bakskjerm, Venstre bakdør, Høyre fordør |
| 86.3 | | Lakkriper: | Støtfanger bak, Tak, Støtfanger foran |
| 86.4 | | Skadet: | Venstre sidekanal, Høyre sidekanal |
| 86.9 | | Rustangrep: | Høyre bakdør, Høyre bakskjerm, Venstre fordør, Bakluke, Høyre sidekanal, Venstre sidekanal, Venstre bakskjerm, Venstre bakdør, Høyre fordør, Høyre forskjerm, Venstre forskjerm |
| 86.12 | | Steinsprut/lakksår | Panser |
| 86.13 | | Mangelfull kvalitet på replakking: | Høyre bakskjerm, Høyre bakdør, Bakluke |

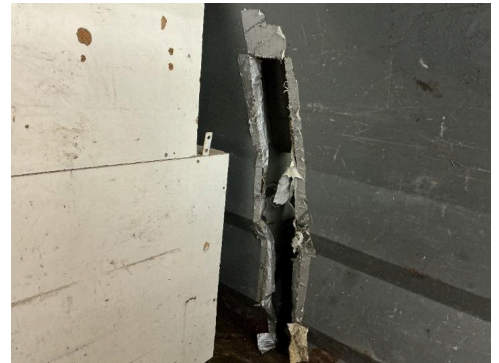
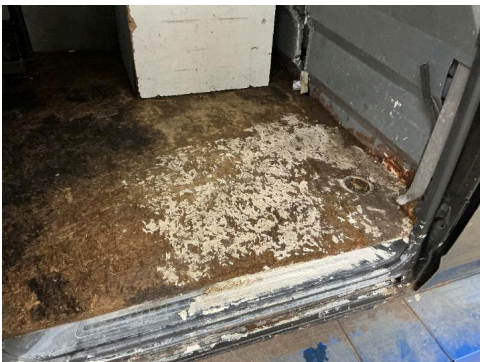
| Ref.Id | Repareres | Resultat | Beskrivelse |
|---|---|---|---|
| 102.4 | Laste-/bagasjerom | Forurensing og/eller ubehagelig lukt | |

| Ref.Id | Repareres | Resultat | Beskrivelse |
|---|---|---|---|
| 102.6 | | * Kappet i skilleveggen | |

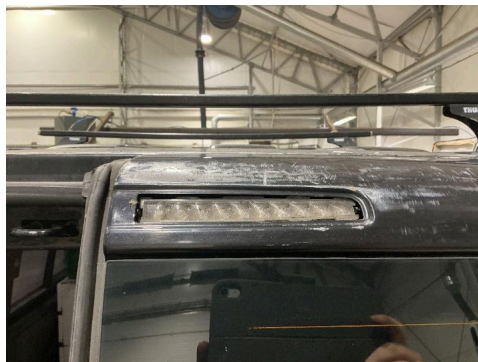
59. Lys

| Ref.Id | Repareres | Resultat | Beskrivelse |
|---|---|---|---|
| 17.11 | Lys | Skadet lykteglass: | Midtre bremselys |
| 17.13 | | Matte/slitte glass: | Venstre nærlys, Høyre nærlys, venstre fjernlys, Høyre fjernlys |

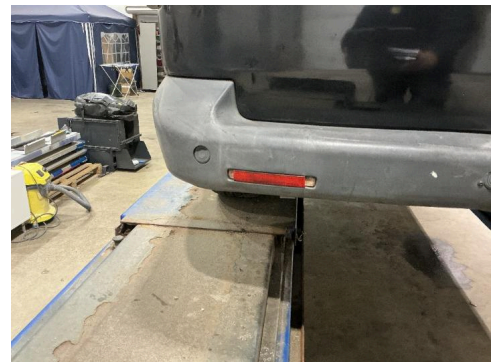
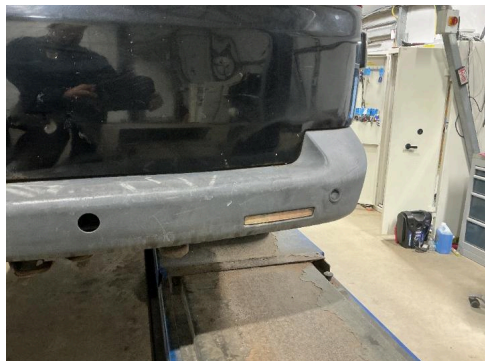
| Ref.Id | Repareres | Resultat | Beskrivelse |
|---|---|---|---|
| 19.2 | Refleks | Skade på refleks: | Venstre side, Høyre side |

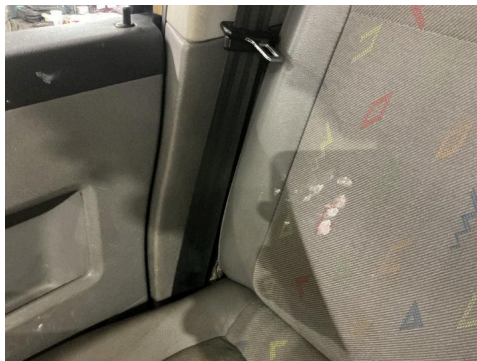
62. Seter

| Ref.Id | Repareres | Resultat | Beskrivelse |
|---|---|---|---|
| 98.2 | Seter | Misfarget/skittent: | Høyre foran, Venstre foran, Midten foran |

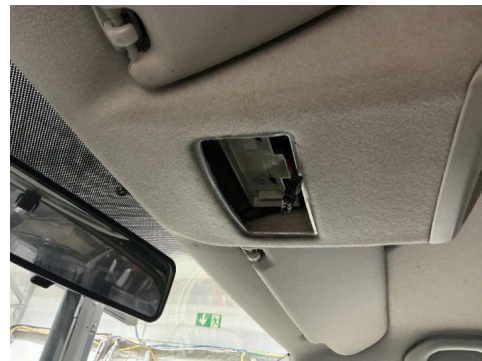
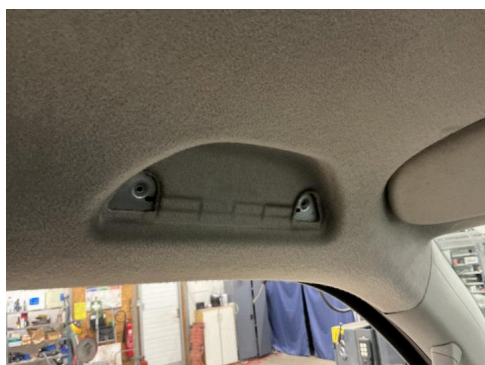
| Ref.Id | Repareres | Resultat | Beskrivelse |
|---|---|---|---|
| 93.4 | Taktrekk | * Mangler håndtak venstre side og kupelys | |

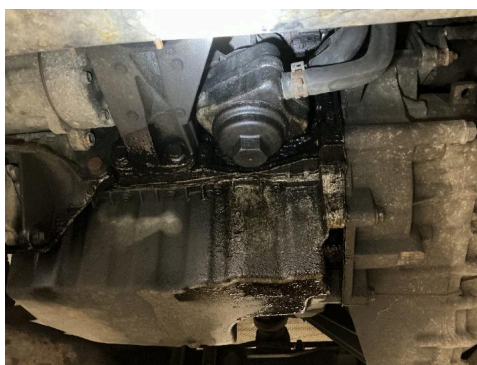
65. Utvendig tilstand motor

| Ref.Id | Repareres | Resultat | Beskrivelse |
|---|---|---|---|
| 28.1 | Utvendig tilstand motor | Oljelekkasje på motor - rengjør før nærmere kontroll | |
