# NAF Bruktbiltest

**Testdato**  
12.12.2025

| Bilmerke | Tesla | Motorstørrelse | - cm <sup>3</sup> |
| Modell | Model 3 | Motoreffekt | 155 kW |

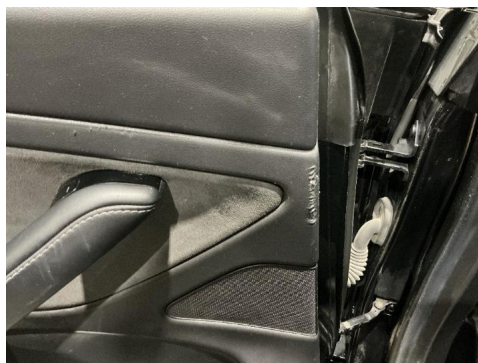
53. Dørtrekk

| Ref.Id | Repareres | Resultat | Beskrivelse |
|---|---|---|---|
| 96.1 | Dørtrekk | Hull/rift/flenge i dørtrekk: | Venstre fordør, Venstre bakdør |

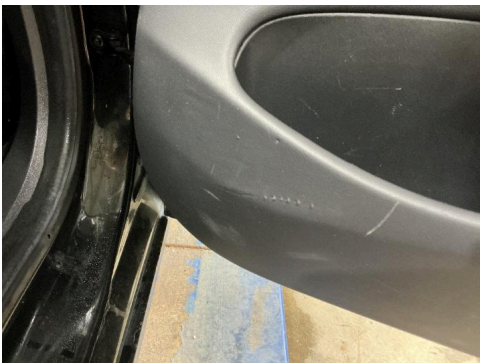
55. Dørtrekk

| Ref.Id | Repareres | Resultat | Beskrivelse |
|---|---|---|---|
| 96.4 | Dørtrekk | Liten skade i dørtrekk: | Høyre bakdør |

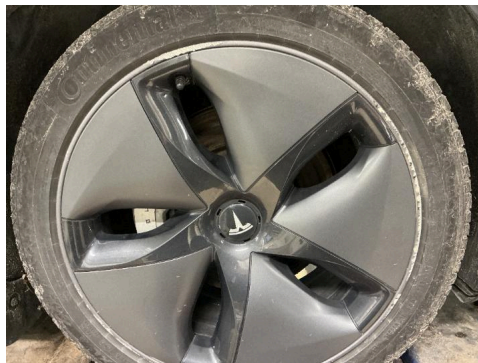
56. Felg

| Ref.Id | Repareres | Resultat | Beskrivelse |
|---|---|---|---|
| 66.8 | Felg | Vesentlig ripe / hakk inn til grunnmaterialet: | Venstre foran, Venstre bak, Høyre bak, Høyre foran |

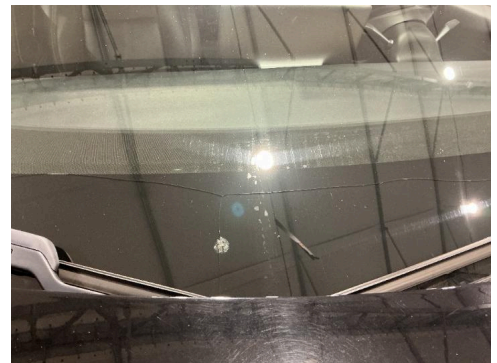
57. Frontrute

| Ref.Id | Repareres | Resultat | Beskrivelse |
|---|---|---|---|
| 81.4 | Frontrute | Sprekk i frontrute: <ul style="list-style-type: none"><li>• Reparasjonsmetode:Skift</li></ul> | |

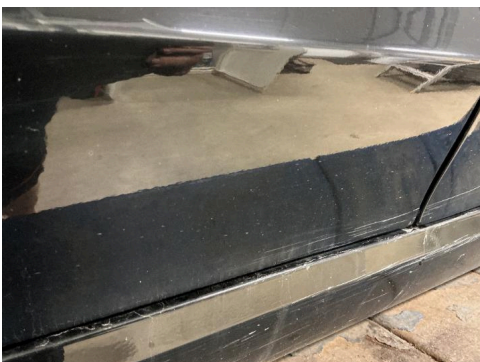
58. Høyre bakdør

| Ref.Id | Repareres | Resultat | Beskrivelse |
|---|---|---|---|
| 86.1 | Lakk / karosseri utvendig | Bulk (er): | Høyre bakdør |
| 86.3 | | Lakkriper: | Støtfanger foran, Høyre fordør, Venstre bakdør, Høyre bakdør, Støtfanger bak, Venstre sidekanal, Høyre sidekanal |

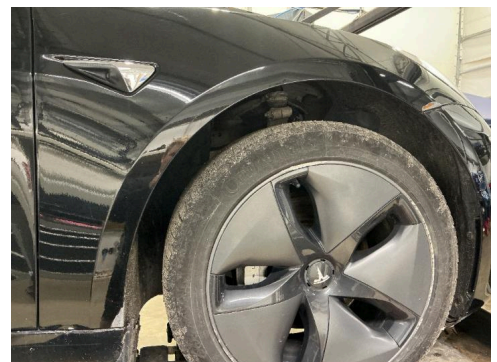
60. Høyre forskjerm

| Ref.Id | Repareres | Resultat | Beskrivelse |
|---|---|---|---|
| 86.14 | | Lakkslipp/flassing | Venstre forskjerm, Høyre forskjerm, Venstre bakskjerm |

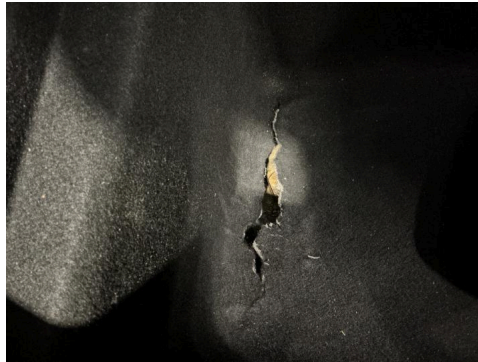
62. Laste-/bagasjerom

| Ref.Id | Repareres | Resultat | Beskrivelse |
|---|---|---|---|
| 102.1 | Laste-/bagasjerom | Skadet gulvteppe | |

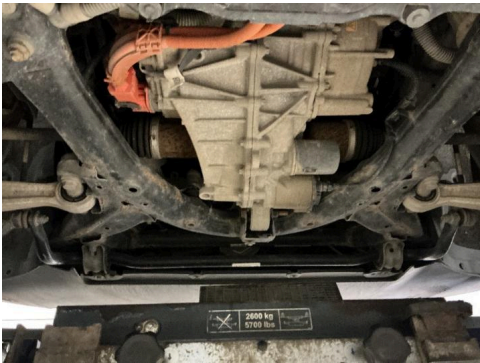
67. Utvendig tilstand motor

| Ref.Id | Repareres | Resultat | Beskrivelse |
|---|---|---|---|
| 28.3 | Utvendig tilstand motor | Manglende / skadet deksel under motor | |

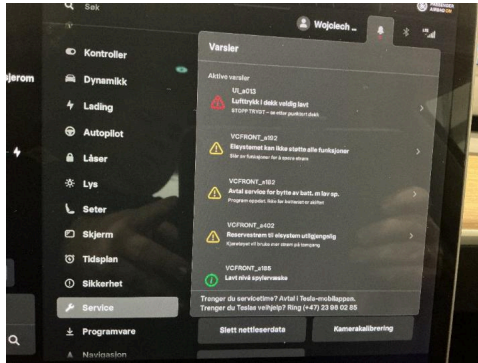
68. Varsellamper utvidet

| Ref.Id | Repareres | Resultat | Beskrivelse |
|---|---|---|---|
| 22.2 | Varsellamper utvidet | Varsellampe for TPMS (Dekktrykk) lyser | |
| 22.8 | | * Varsellamper lyser - se bilde | |

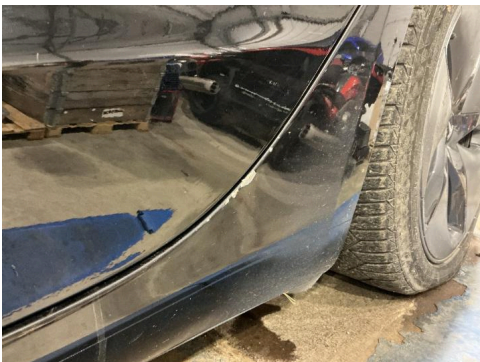
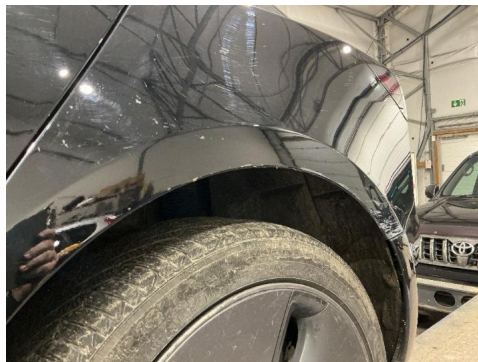
70. Venstre bakskjerm

| Ref.Id | Repareres | Resultat | Beskrivelse |
|---|---|---|---|
| 86.4 | | Skadet: | Venstre bakskjerm |
