SKODA OCTAVIA SCOUT 150 HK AUTOMAT 4X4

TESTDATO: 30.12.2025

HB84485

CHASSISNR: TMBLJ9NE7K0090480

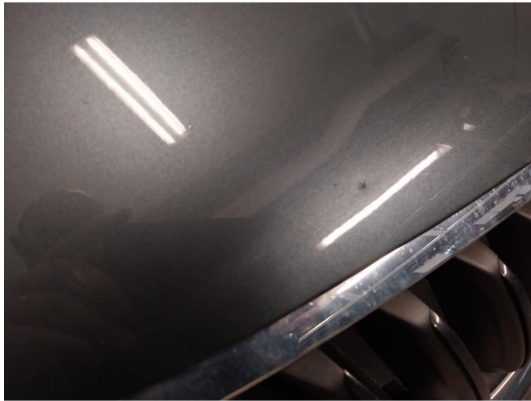
| Punkt | Beskrivelse | Plassering |
|---|---|---|
| 1.1 Panser | bulk med lakkskade | høyre - foran |

1.1 Bulk med lakkskade

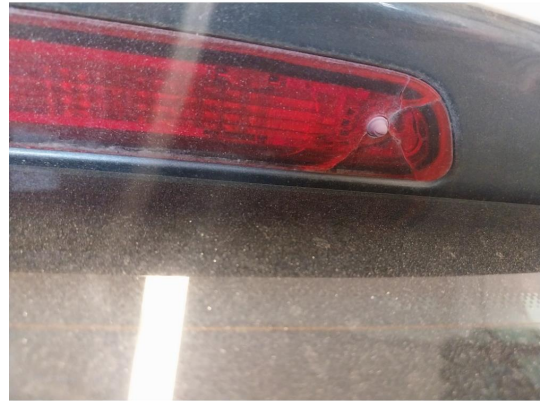
| Punkt | Beskrivelse | Plassering |
|---|---|---|
| 2.1 Lys bak | defekt / sprukket glass | bak - oppe |

2.1 Defekt / sprukket glass

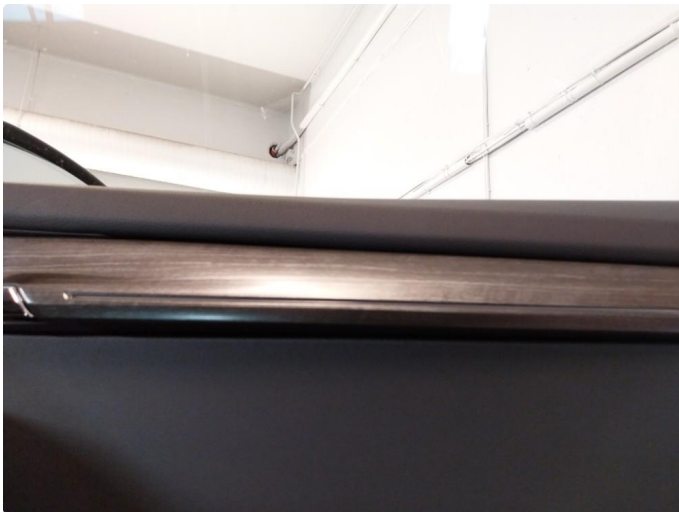
| Punkt | Beskrivelse | Plassering |
|---|---|---|
| 2.2 Andre lys | LED-/diodelys - lyser ikke | høyre foran |

2.2 LED-/diodelys - lyser ikke

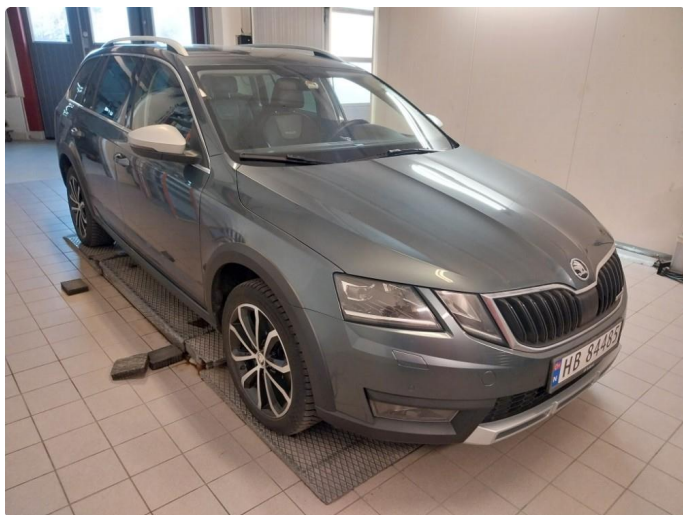
3.1 Div steinsprut og lakkriper steinsprut med korrosjon også.

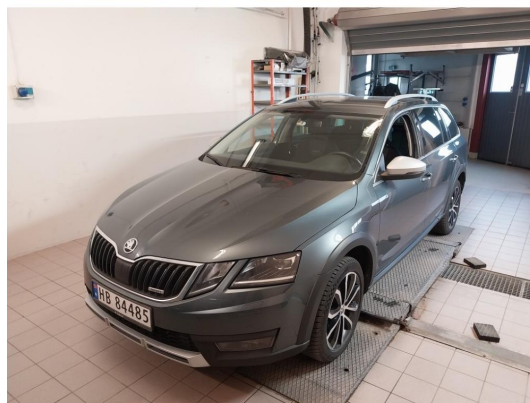
3.1 Div steinsprut og lakkriper steinsprut med korrosjon også.

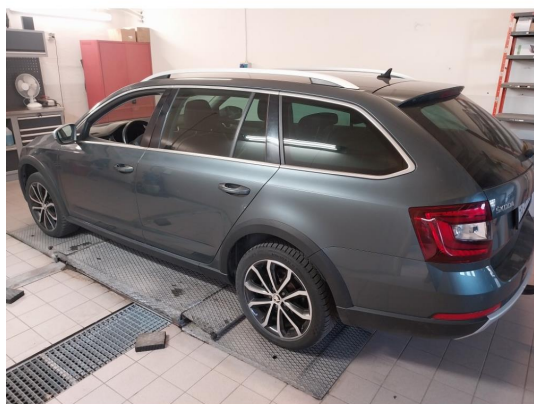
3.1 Div steinsprut og lakkriper steinsprut med korrosjon også.

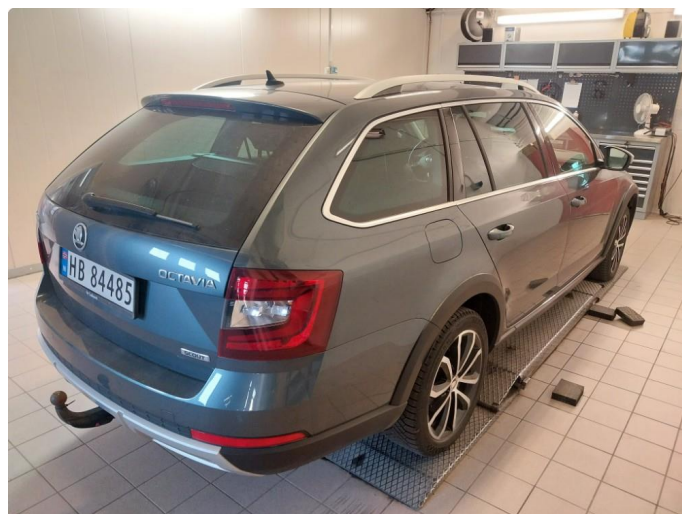
3.1 Div steinsprut og lakkriper steinsprut med korrosjon også.
