MAZDA CX-3 150 HK AUTOMAT 4X4

TESTDATO: 12.12.2025

CHASSISNR: JMZDKFW7A20174073

NBF Tilstandsrapport er utarbeidet av Norges Bilbransjeforbund og Forbrukerrådet.

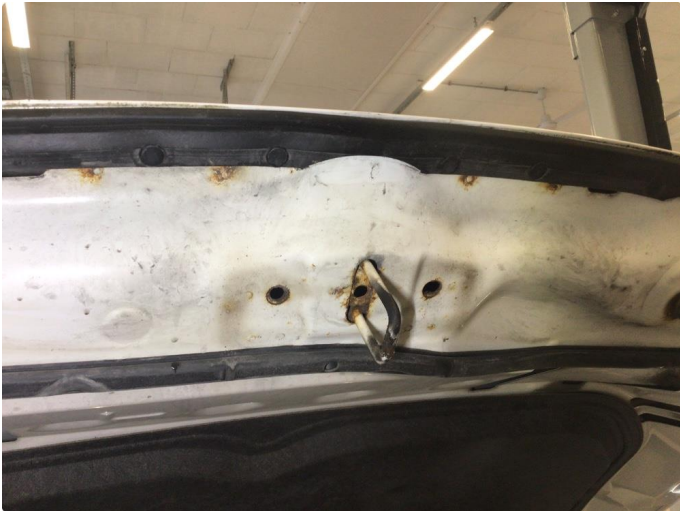
| Punkt | | Beskrivelse | Plassering |
|---|---|---|---|
| 1.1 | Panser | Noe korrosjon på innsiden av panser, dette av ubetydelig karakter | |

1.1 Noe korrosjon på innsiden av panser, dette av ubetydelig karakter

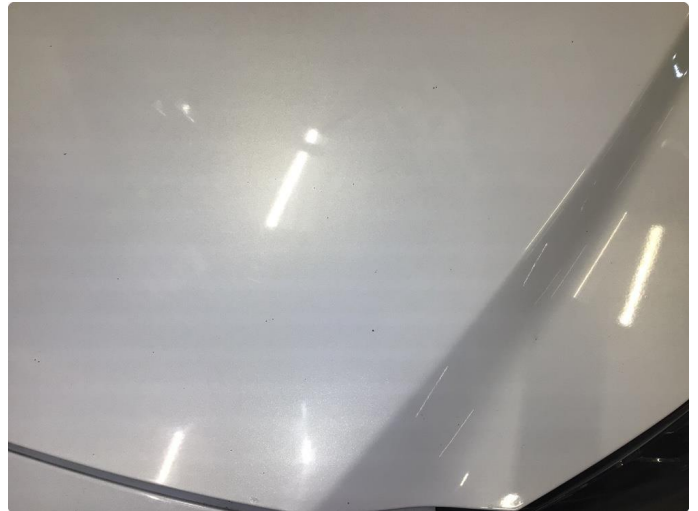
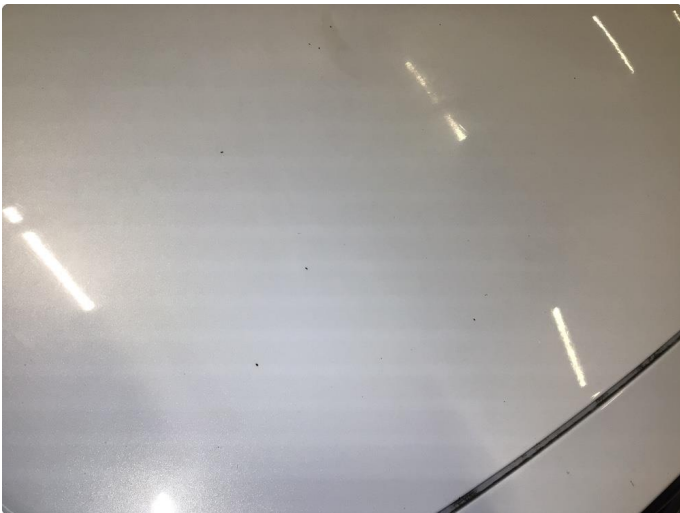
| Punkt | | Beskrivelse | Plassering |
|---|---|---|---|
| 1.2 | Panser | Steinsprut på panser bli utbedret | |

1.2 Steinsprut på panser bli utbedret

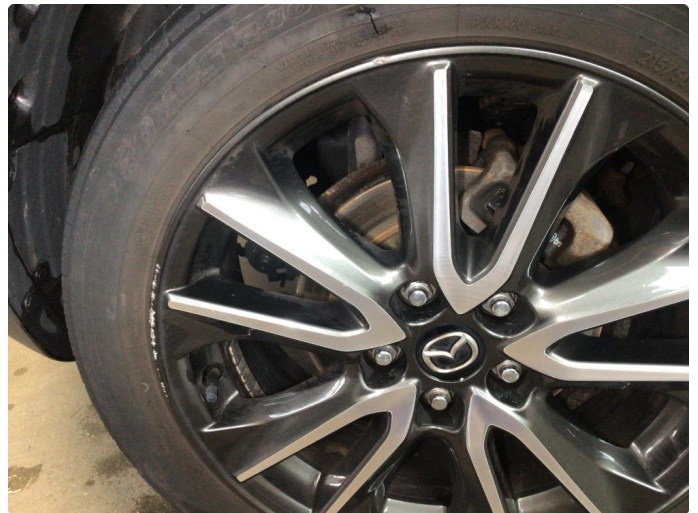
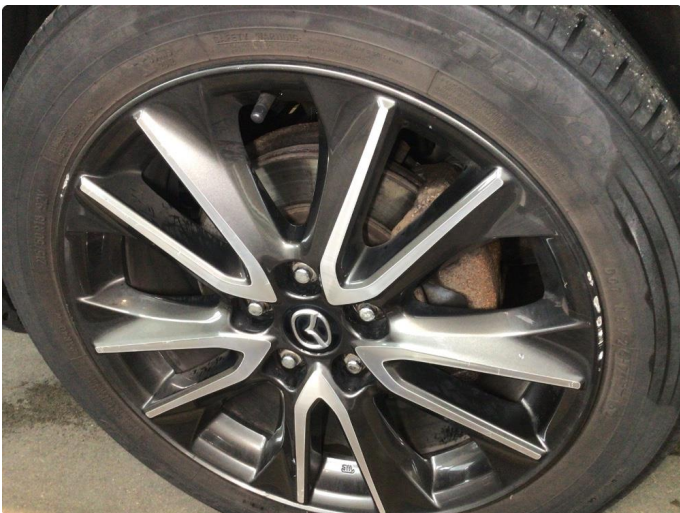
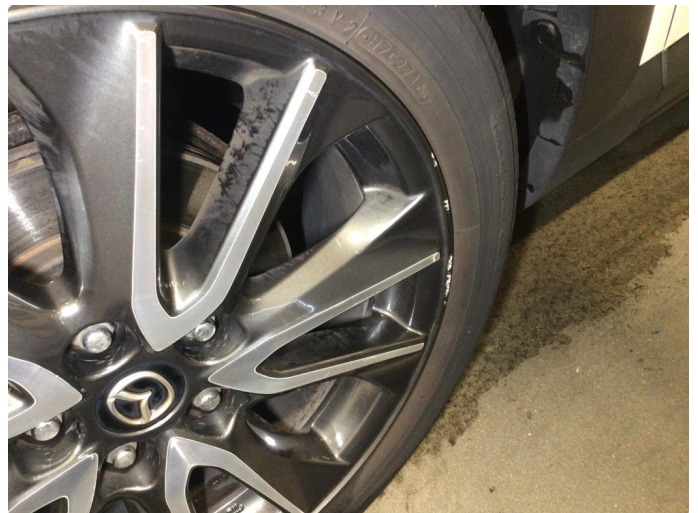
| Punkt | | Beskrivelse | Plassering |
|---|---|---|---|
| 1.3 | Dekk/Felger | Kantkjørt 3 sommerfelger | |

1.3 Kantkjørt 3 sommerfelger

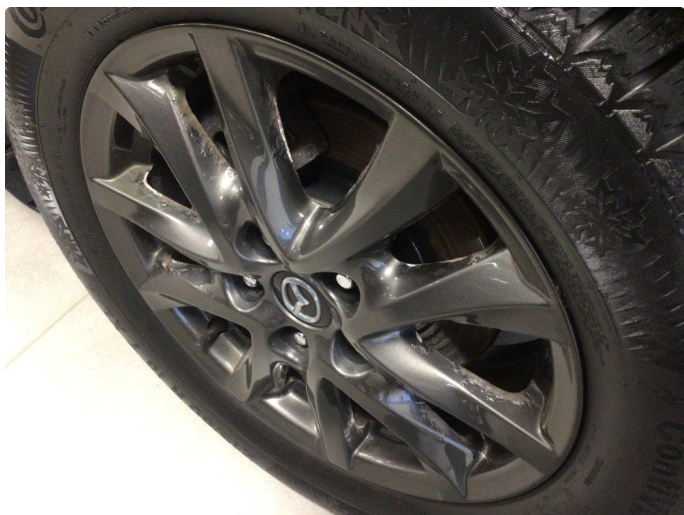
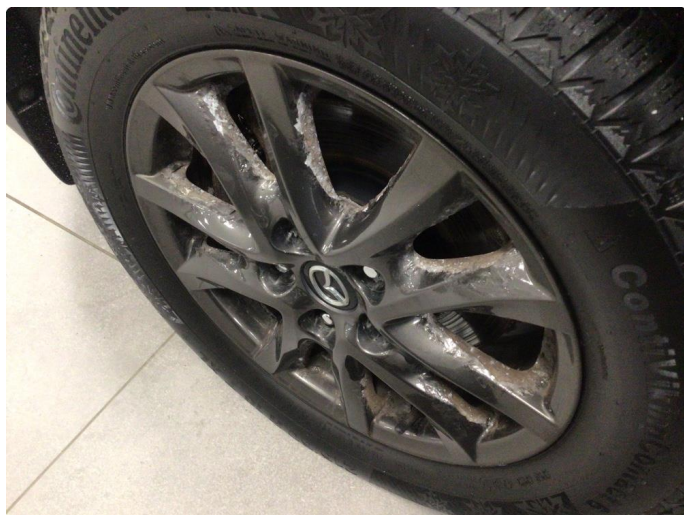
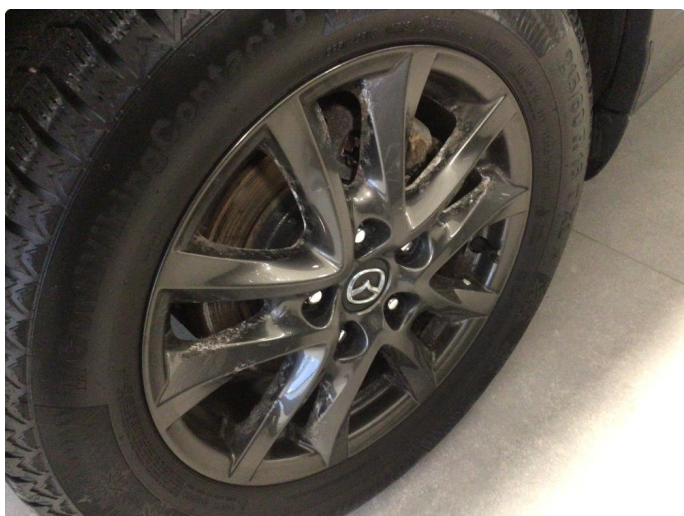
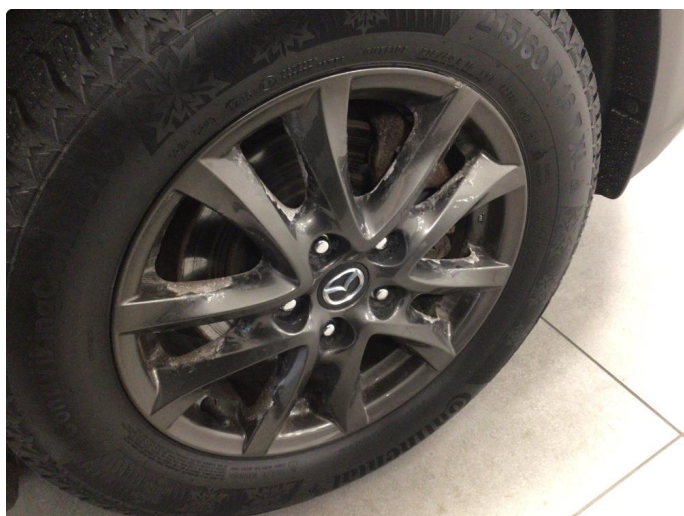
| Punkt | | Beskrivelse | Plassering |
|---|---|---|---|
| 1.4 | Dekk/Felger | Oksidering på alle vinterfelger | |

1.4 Oksidering på alle vinterfelger

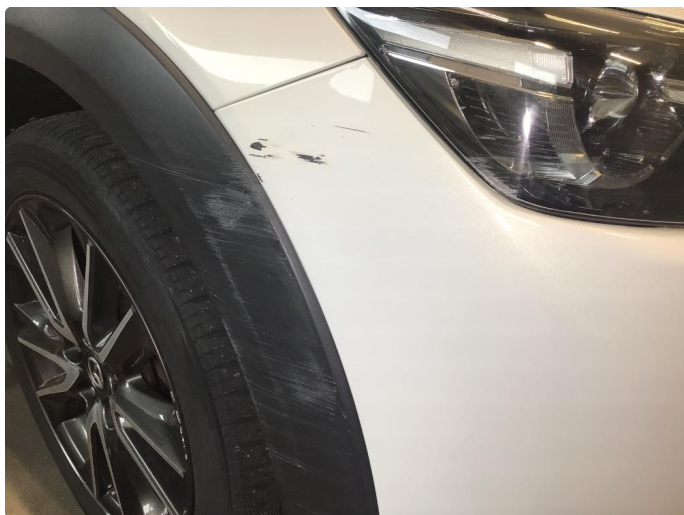
| Punkt | | Beskrivelse | Plassering |
|---|---|---|---|
| 1.5 | Støtfanger | Riper på høyre side av frontfanger blir utbedret | |

1.5 Riper på høyre side av frontfanger blir utbedret

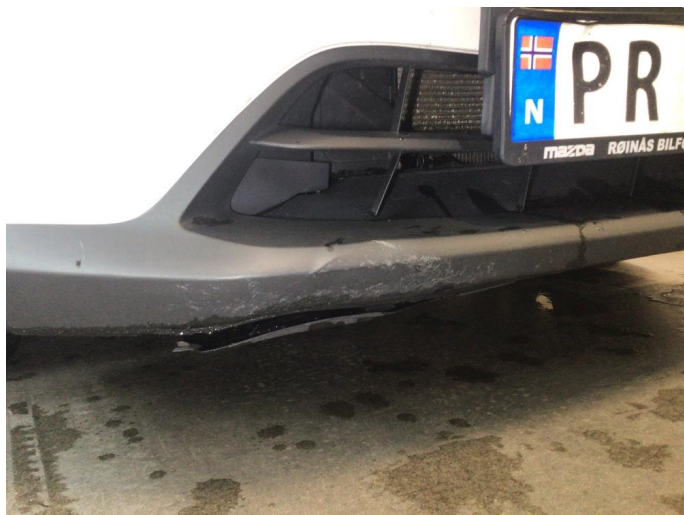
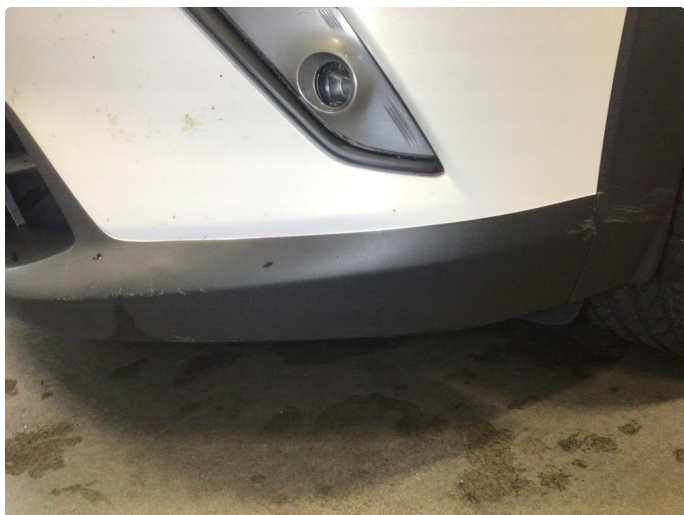
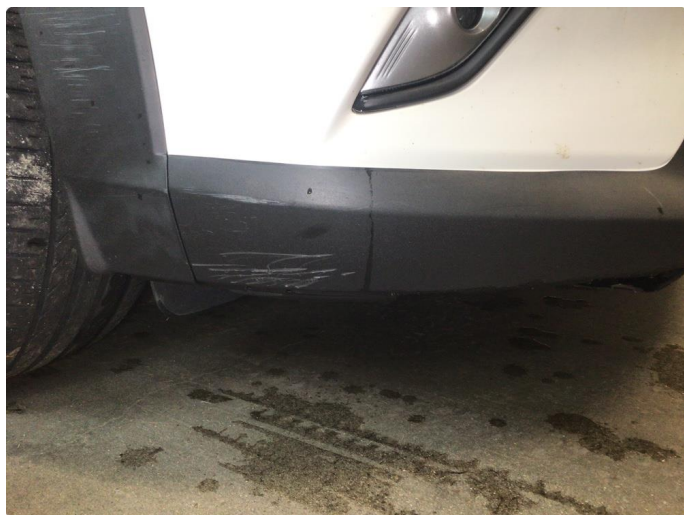
| Punkt | | Beskrivelse | Plassering |
|---|---|---|---|
| 1.6 | Støtfanger | Noe skrubber merker under frontleppe, dette av ubetydelig karakter | |

1.6 Noe skrubbe merker under frontleppe, dette av ubetydelig karakter

1.6 Noe skrubbb merker under frontleppe, dette av ubetydelig karakter

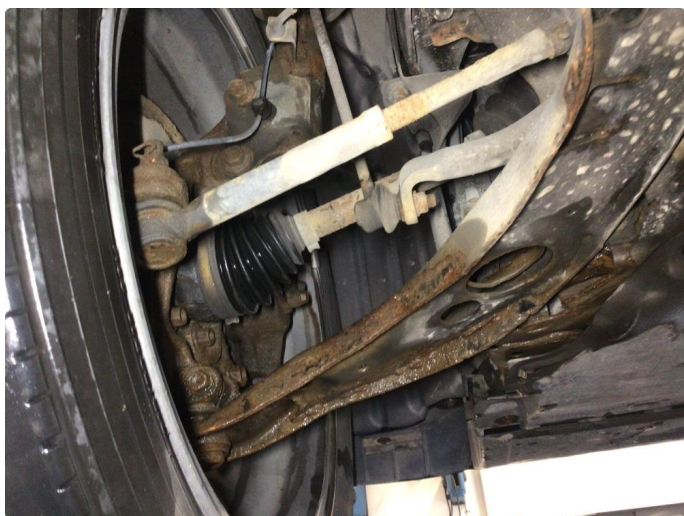
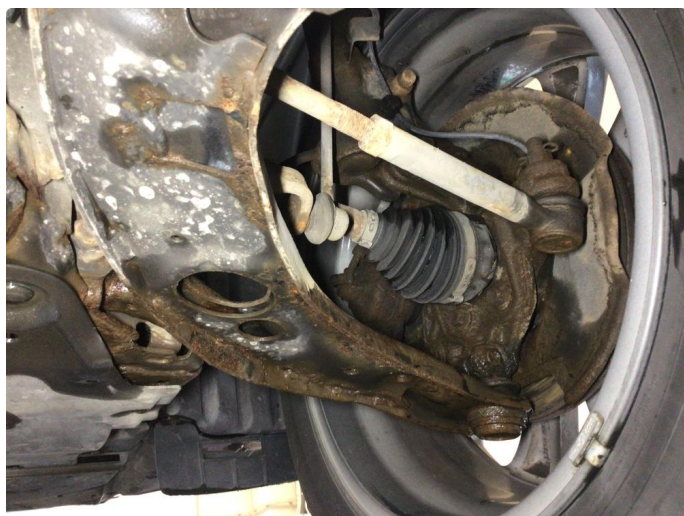
| Punkt | | Beskrivelse | Plassering |
|---|---|---|---|
| 2.1 | Forstilling | Overflaterust i forstilling, ingen tiltak kreves | |

2.1 Overflaterust i forstilling, ingen tiltak kreves
