# NAF Bruktbiltest

**Testdato**  
18.12.2025

| Bilmerke | Hyundai | Motorstørrelse | - cm <sup>3</sup> |
| Modell | Kona | Motoreffekt | 150 kW |

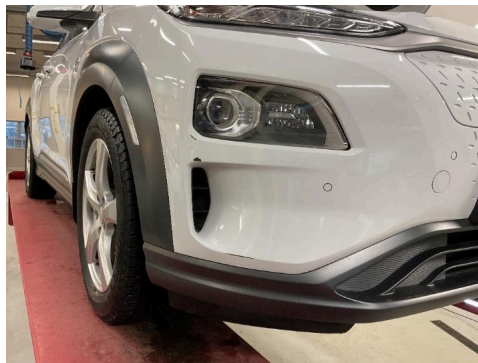
29. Lakk / karosseri utvendig

| Ref.Id | Repareres | Resultat | Beskrivelse |
|---|---|---|---|
| 86.14 | Lakk / karosseri utvendig | Lakkslipp/flassing | Støtfanger foran |

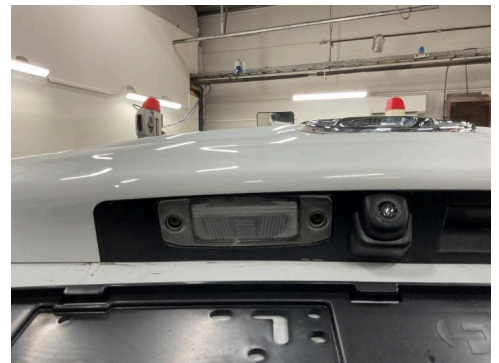
**R** 30. Lys

| Ref.Id | Repareres | Resultat | Beskrivelse |
|---|---|---|---|
| 17.15 | Lys | Vann / kondens i lykt: | Venstre skiltlys, Høyre skiltlys |

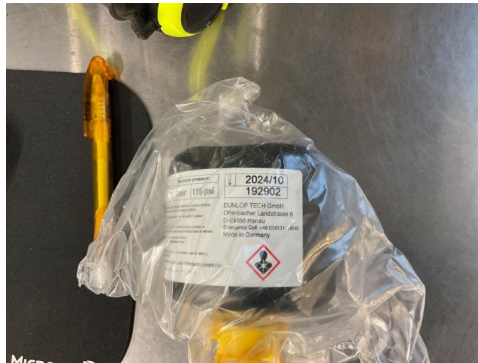
**R** 32. Reservehjul / dekkreparasjonssett

| Ref.Id | Repareres | Resultat | Beskrivelse |
|---|---|---|---|
| 69.6 | Reservehjul / dekkreparasjonssett | Dekkreparasjonssett, holdbarhetsdato har utløpt | |

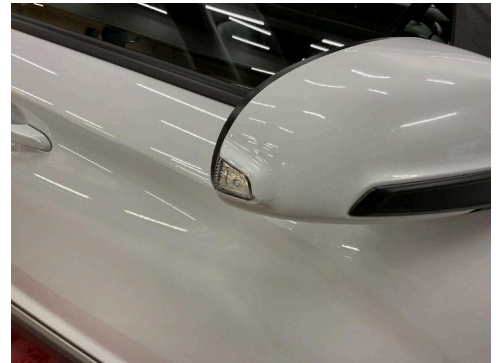
**R** 33. Utvendig speil

| Ref.Id | Opplysning | Resultat | Beskrivelse |
|---|---|---|---|
| 87.11 | Utvendig speil | Ripe i speilhus: | Høyre |
