**SKODA FABIA 95 HK AUTOMAT FORHJULSDRIFT**
**TESTDATO: 04.11.2025**
**KODE: 1860114**

**NH12213**

NBF Tilstandsrapport er utarbeidet av Norges Bilbransjeforbund og Forbrukerrådet.

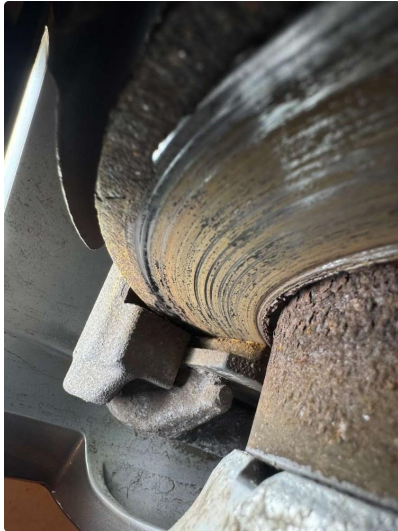
| Punkt | Beskrivelse | Plassering |
|---|---|---|
| 2.2 Skiver | rust, Blir byttet 7/11 | begge foran - begge bak |

2.2 Rust, Blir byttet 7/11

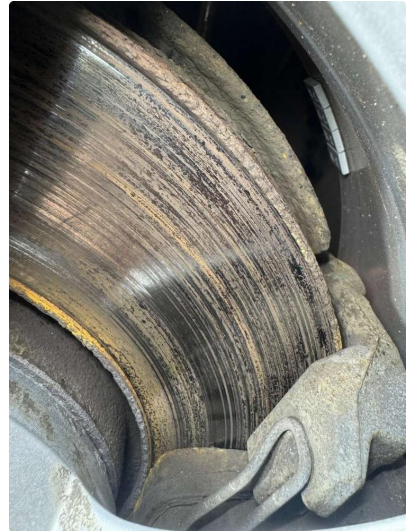
2.2 Rust, Blir byttet 7/11
