KIA SOUL EV FORHJULSDRIFT

TESTDATO: 12.12.2025

EV43743

CHASSISNR: KNAJX81EFK7038324

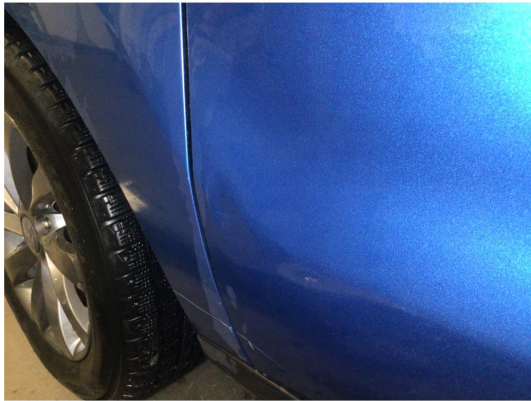
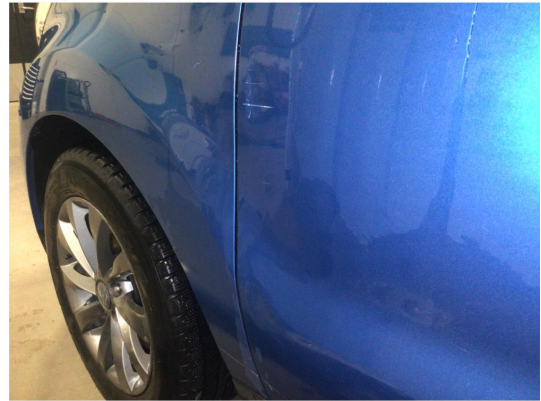
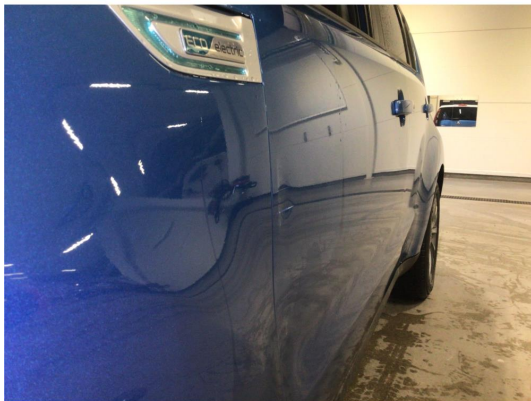
| Punkt | Beskrivelse | Plassering |
|---|---|---|
| 1.1 Dører | Noe små bulker på venstre framdør, dette blir utbedret | |

1.1 Noe små bulker på venstre framdør, dette blir utbedret

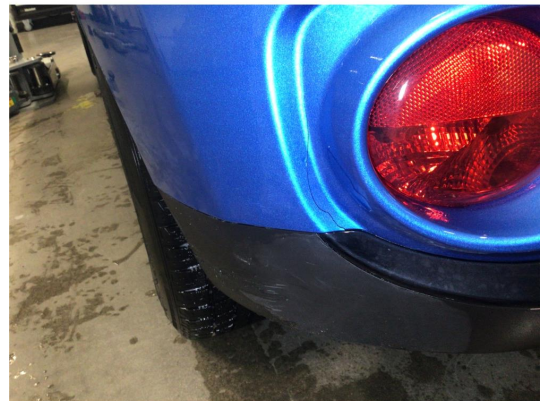
| Punkt | Beskrivelse | Plassering |
|---|---|---|
| 1.2 Støtfanger | Riper og liten sprekk i bakfanger venstre side, dette blir utbedret | |

1.2 Riper og liten sprekk i bakfanger venstre side, dette blir utbedret

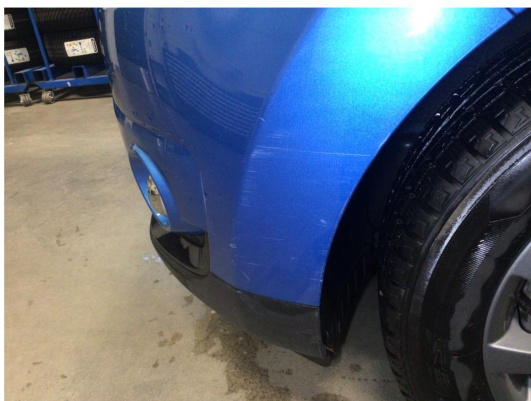
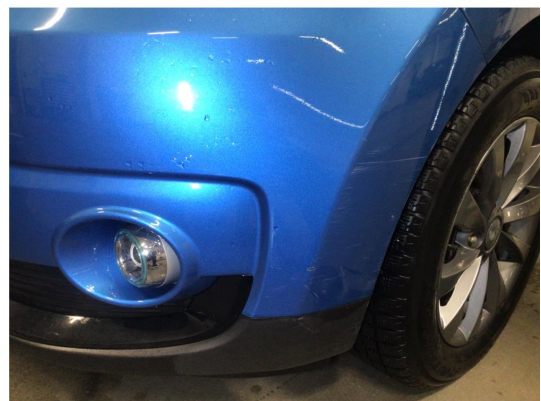
| Punkt | Beskrivelse | Plassering |
|---|---|---|
| 1.3 Støtfanger | Overfladiske riper på venstre side av frontfanger blir utbedret | |

1.3 Overfladiske riper på venstre side av frontfanger blir utbedret

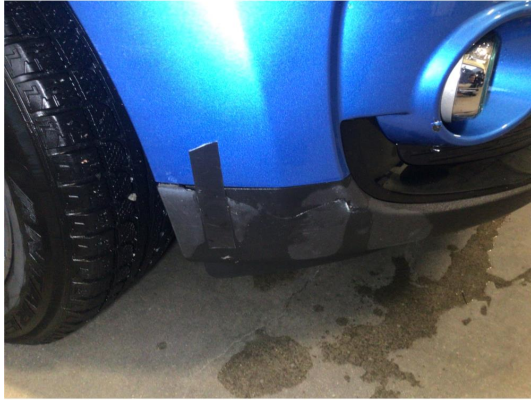
| Punkt | Beskrivelse | Plassering |
|---|---|---|
| 1.4 Støtfanger | Frontfanger er sprukket i nedre del i plastikk på høyre side, dette blir utbedret | |

1.4 Frontfanger er sprukket i nedre del i plastikk på høyre side, dette blir utbedret

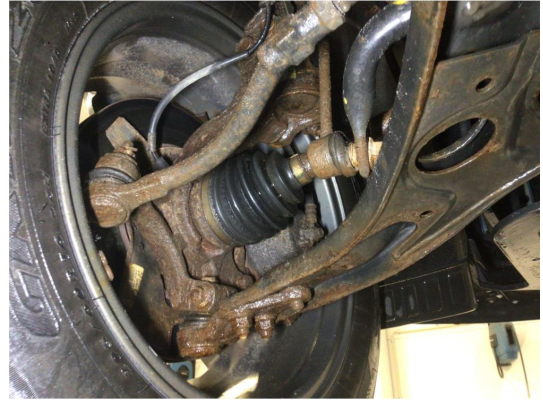
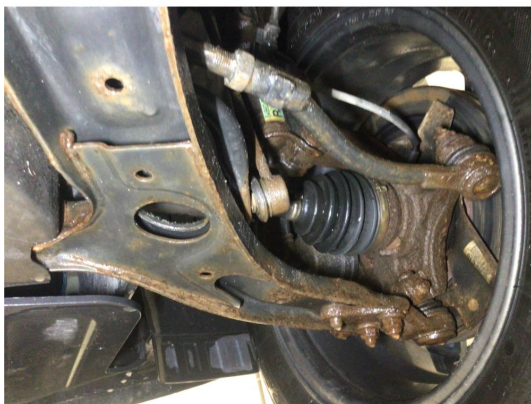
| Punkt | Beskrivelse | Plassering |
|---|---|---|
| 2.1 Forstilling | Overflaterust i forstilling, ingen tiltak kreves | |

2.1 Overflaterust i forstilling, ingen tiltak kreves
