VOLKSWAGEN ID.4 GTX 4X4

TESTDATO: 05.01.2026

KODE: 1913880

NBF Tilstandsrapport er utarbeidet av Norges Bilbransjeforbund og Forbrukerrådet.

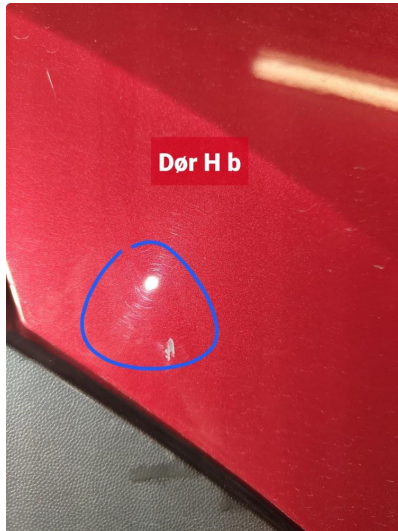
| Punkt | Beskrivelse | Plassering |
|---|---|---|
| 1.1 Dører | lakk sår | høyre bak |

1.1 Lakk sår

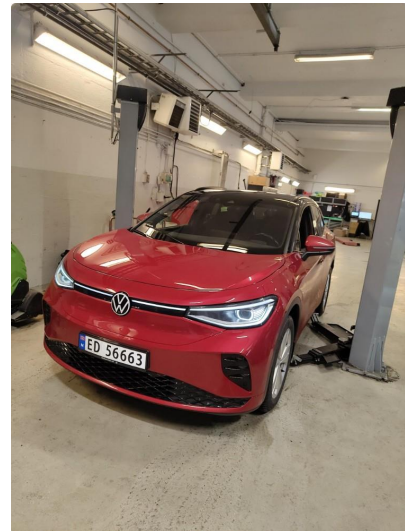
2.1 Div steinsprut og lakkriper finnes.

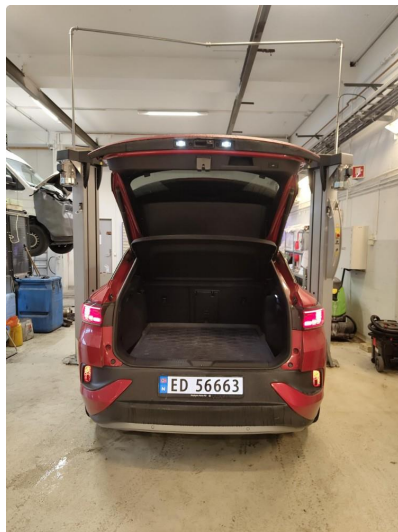
2.1 Div steinsprut og lakkriper finnes.

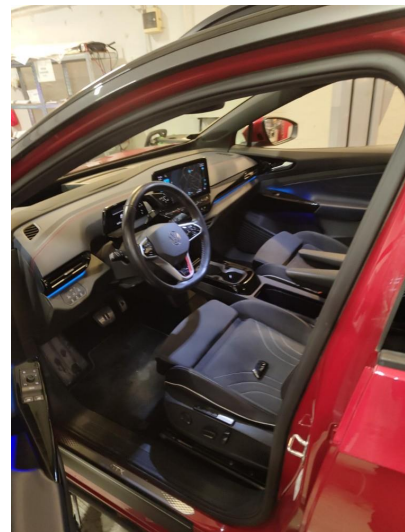
2.1 Div steinsprut og lakkriper finnes.

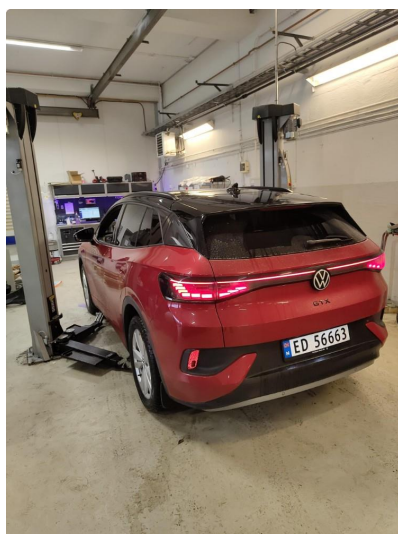
2.1 Div steinsprut og lakkriper finnes.

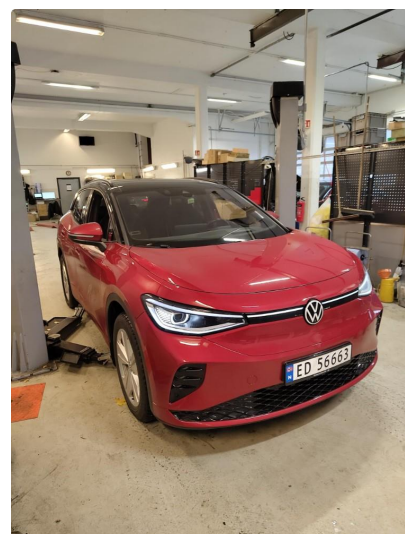
2.1 Div steinsprut og lakkriper finnes.

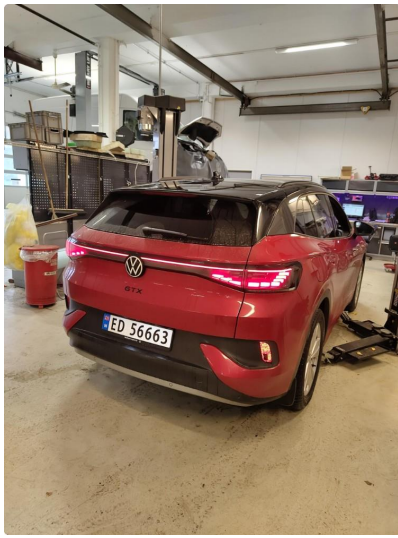
2.1 Div steinsprut og lakkriper finnes.
