# NAF Bruktbiltest

**Testdato**  
10.04.2025

**Bilmerke** BMW  
**Modell** X5 XDRIVE30D  
**Type** X5  
**Registreringsnr.** BS30002  
**Understellsnr.** WBAZW41020L446819  
**Km.stand.** 289461  
**Farge** Svart  
**Karosseritype** Stasjonsvogn

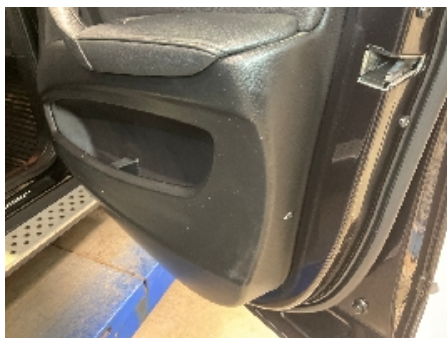
**1. Dørtrekk**

| Ref.Id | Repareres | Resultat | Beskrivelse |
|---|---|---|---|
| 96.1 | Dørtrekk | Hull/rift/flenge i dørtrekk: | Venstre fordør, Høyre bakdør, Venstre bakdør, Høyre fordør |

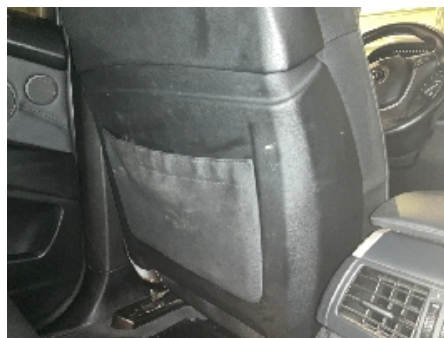
**3. Seter**

| Ref.Id | Repareres | Resultat | Beskrivelse |
|---|---|---|---|
| 98.3 | Seter | Hull/rift gjennom setetrekk: | Høyre foran, Venstre foran |

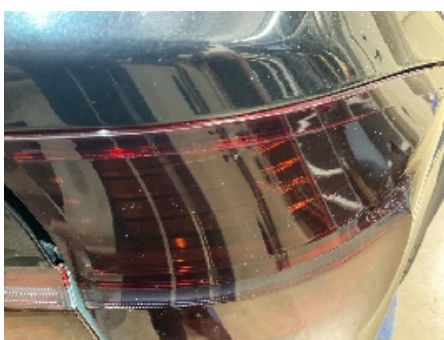
**5. Lys**

| Ref.Id | Repareres | Resultat | Beskrivelse |
|---|---|---|---|
| 17.1 | Lys | Virker ikke: | Høyre baklys, Tåkebaklys |
| 17.12 | | Krakerert lykteglass | Høyre baklys |

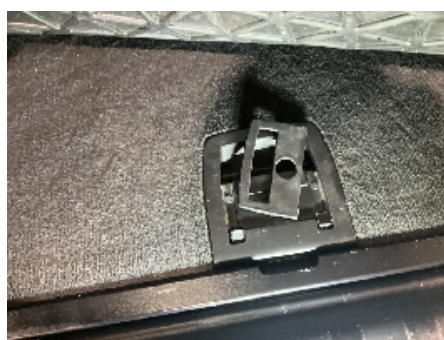
**6. Laste-/bagasjerom**

| Ref.Id | Repareres | Resultat | Beskrivelse |
|---|---|---|---|
| 102.2 | Laste-/bagasjerom | Skader i deksler/panel/vegger/gulv | |

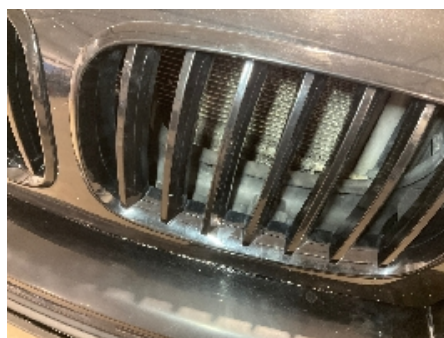
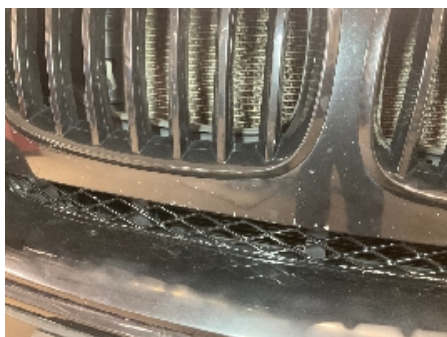
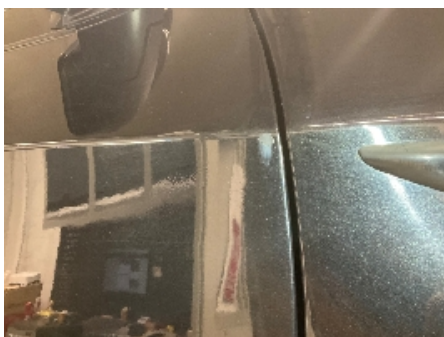
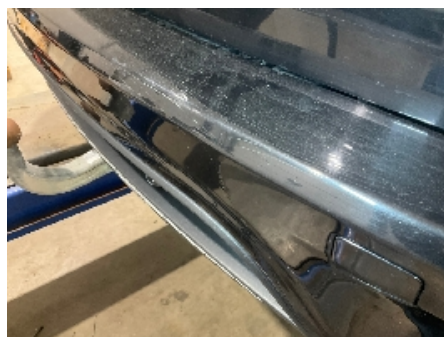
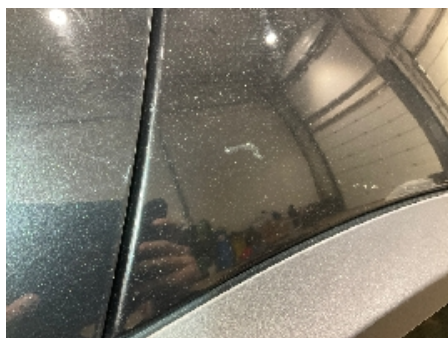
| Ref.Id | Repareres | Resultat | Beskrivelse |
|---|---|---|---|
| 86.11 | Lakk / karosseri utvendig | Steinsprut/lakksår | Støtfanger bak, Venstre baks skjerm, Støtfanger foran |
| 86.13 | | Lakkslipp/flassing | Høyre fordør, Støtfanger foran |

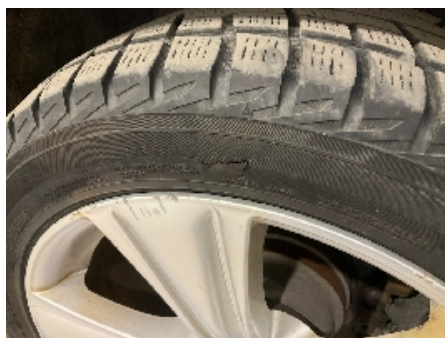
**14. Dekk**

| Ref.Id | Repareres | Resultat | Beskrivelse |
|---|---|---|---|
| 65.12 | Dekk | Deformasjon, rift eller andre visuelle skader av betydning på dekkets sideflate: | Venstre bak |
