TOYOTA COROLLA FORHJULSDRIFT

TESTDATO: 15.12.2025

CV94282

NBF Tilstandsrapport er utarbeidet av Norges Bilbransjeforbund og Forbrukerrådet.

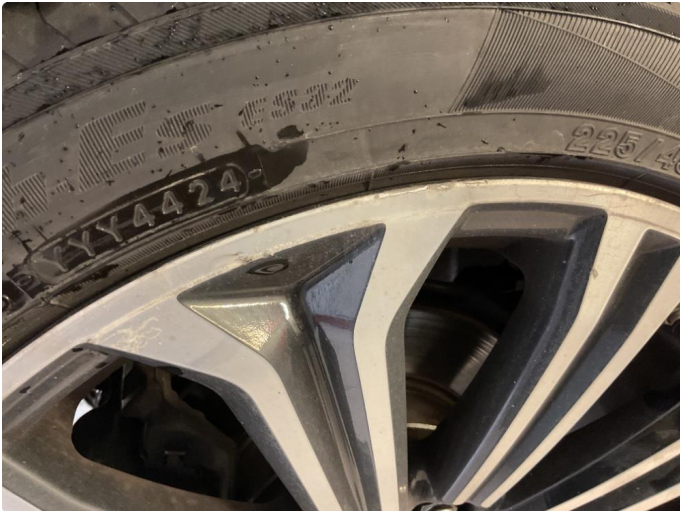
1.1 Noe riper i felger sommer dekk felg Diamond Cut

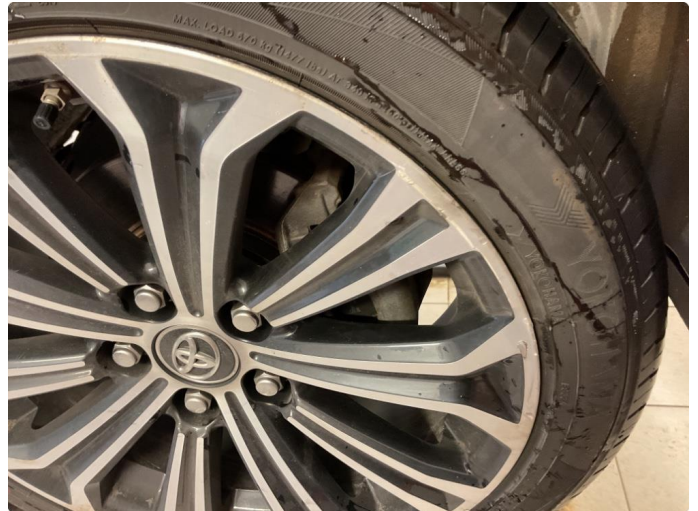
1.1 Noe riper i felger sommer dekk felg Diamond Cut

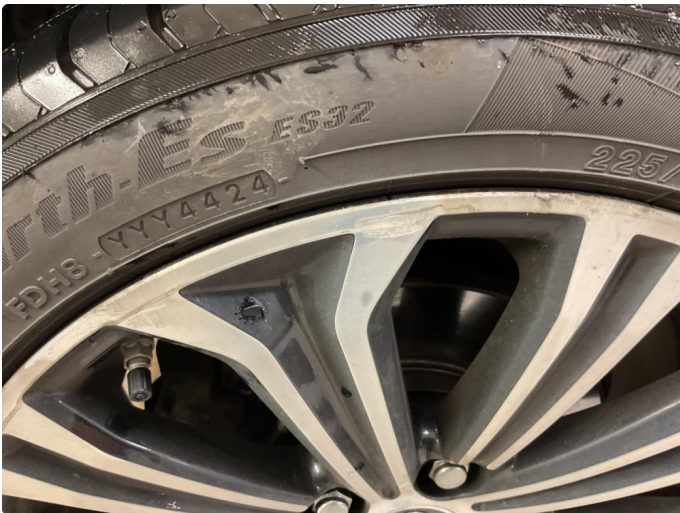
1.1 Noe riper i felger sommer dekk felg Diamond Cut
