MAZDA 6 175 HK AUTOMAT FORHJULSDRIFT

TESTDATO: 09.09.2025

FT56684

NBF Tilstandsrapport er utarbeidet av Norges Bilbransjeforbund og Forbrukerrådet.

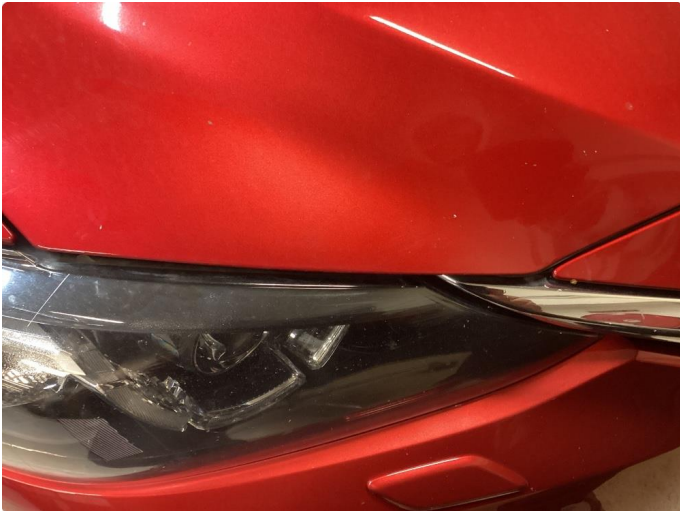
| Punkt | | Beskrivelse | Plassering |
|---|---|---|---|
| 1.1 | Panser | Stein sprut panser | Høyre miten venstre i fram kant panser |

1.1 Stein sprut panser

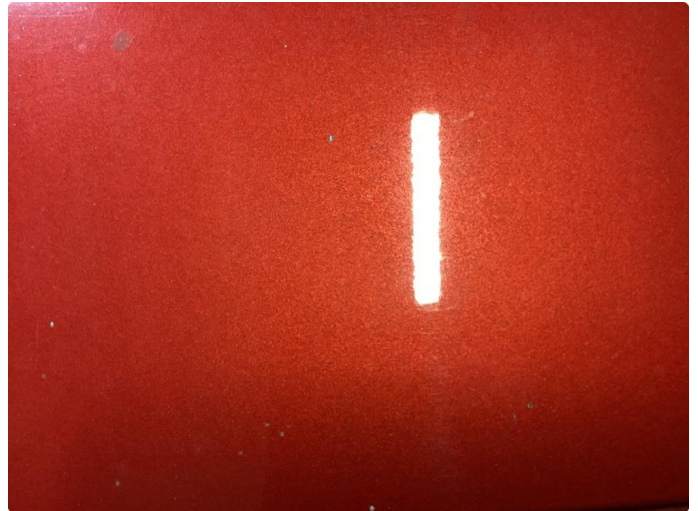
1.1 Stein sprut panser

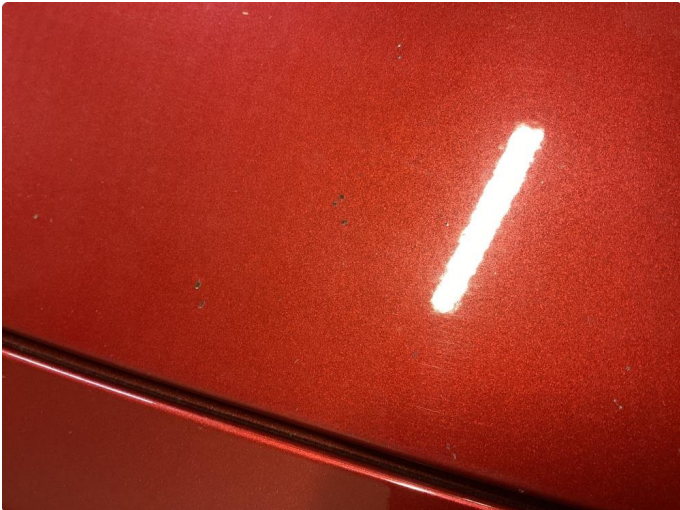
1.1 Stein sprut panser

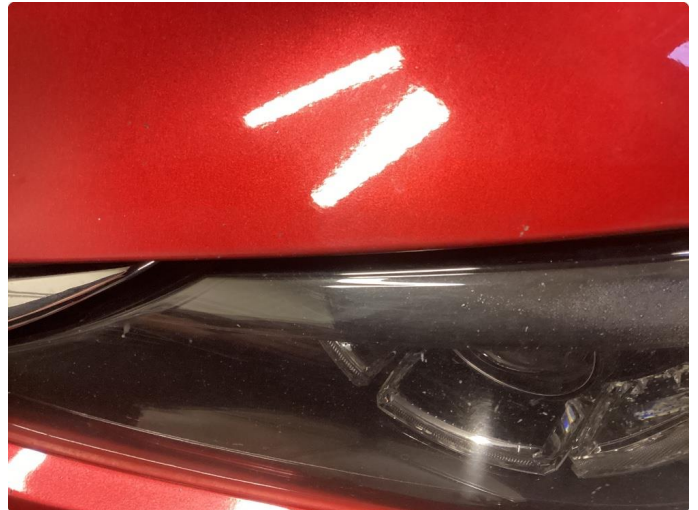
1.1 Stein sprut panser

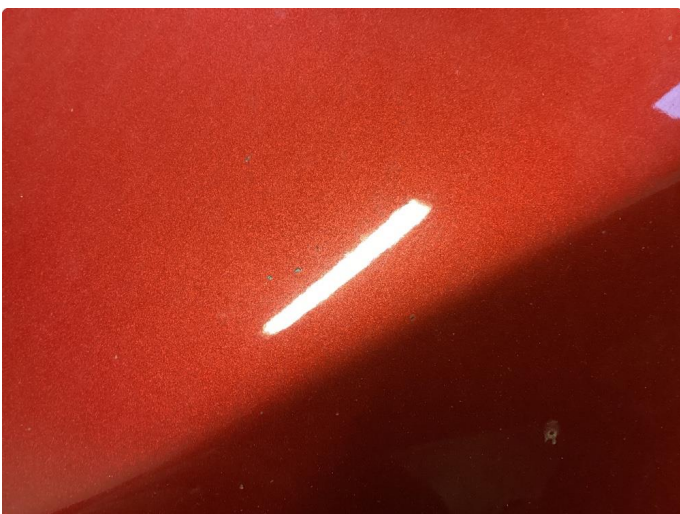
1.1 Stein sprut panser

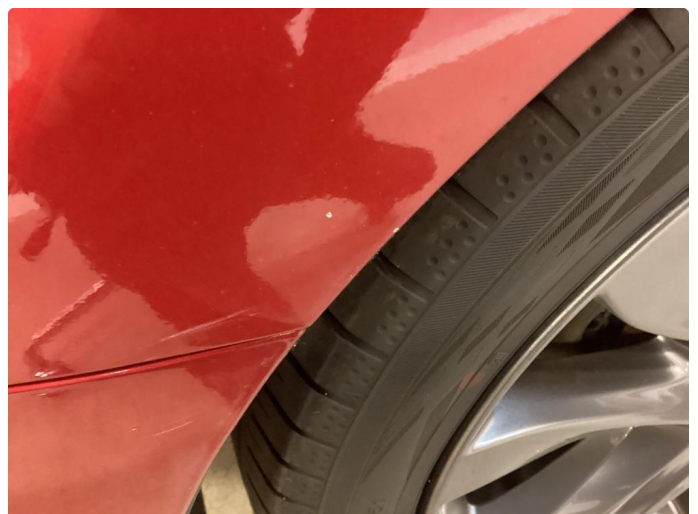
| Punkt | | Beskrivelse | Plassering |
|---|---|---|---|
| 1.2 | Speil | Riper / Stein sprut | Høyre bak skjerm ned mot bak fanger |

1.2 Riper / Stein sprut

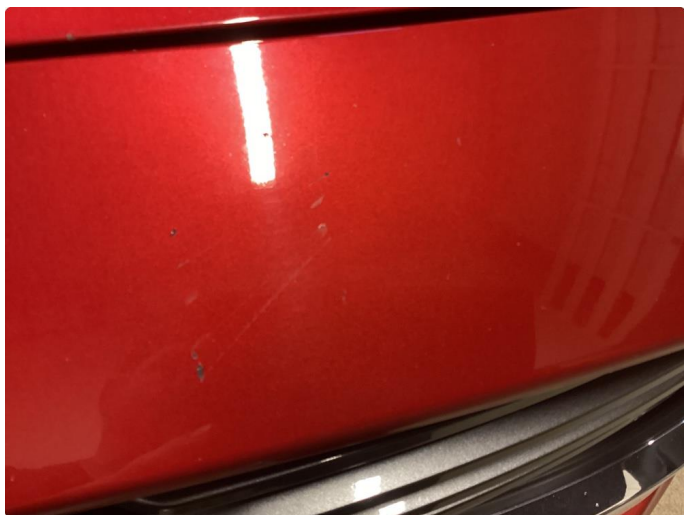
| Punkt | | Beskrivelse | Plassering |
|---|---|---|---|
| 1.3 | Støtfanger | Riper hakk | Lakkert kant over grillen litt til venstre fra mitten |

1.3 Riper hakk

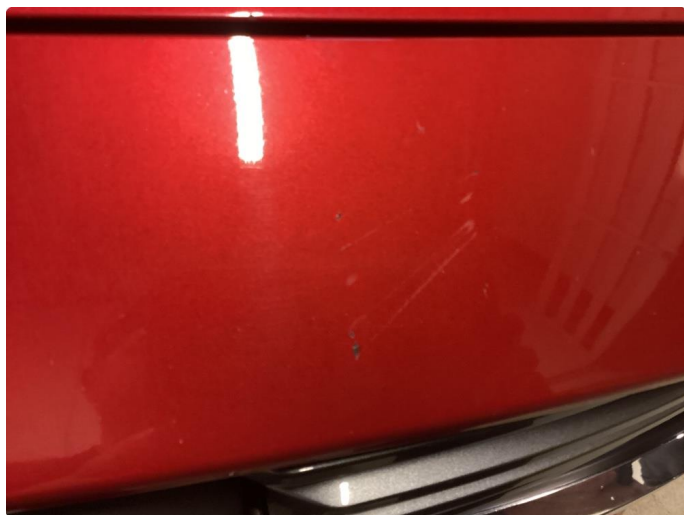
1.3 Riper hakk
