VOLKSWAGEN CADDY MAXI 122 HK MANUELL 4X4

TESTDATO: 16.12.2025

FT69278

NBF Tilstandsrapport er utarbeidet av Norges Bilbransjeforbund og Forbrukerrådet.

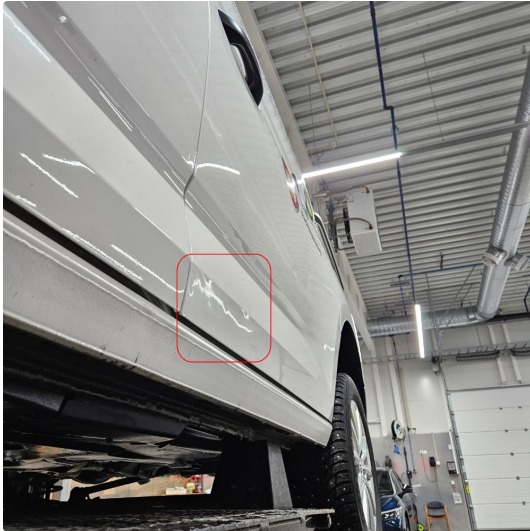
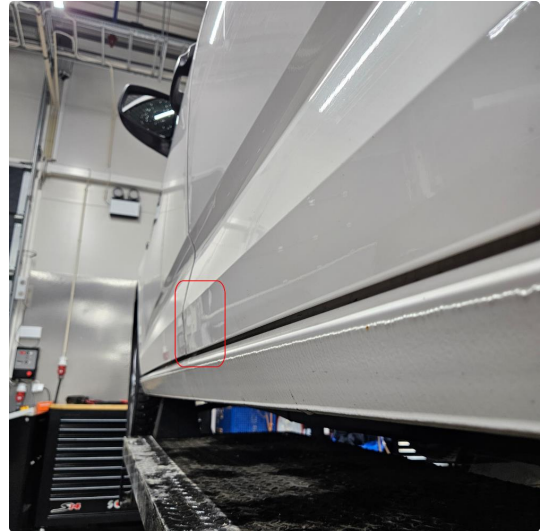
| Punkt | Beskrivelse | Plassering |
|---|---|---|
| 1.2 Dører | småbulker nede på skyvedør, v.side | |

1.2 Småbulker nede på skyvedør, v.side

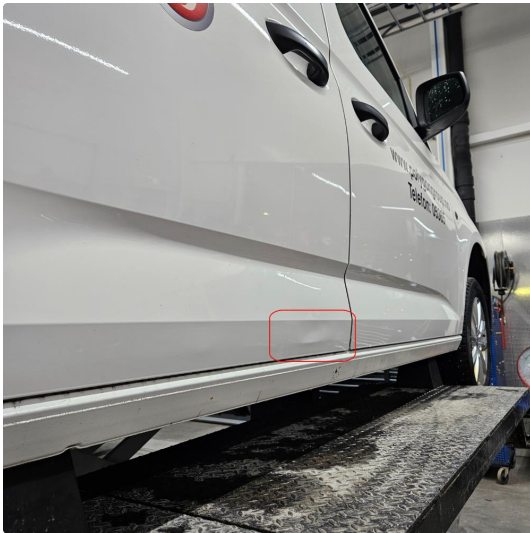
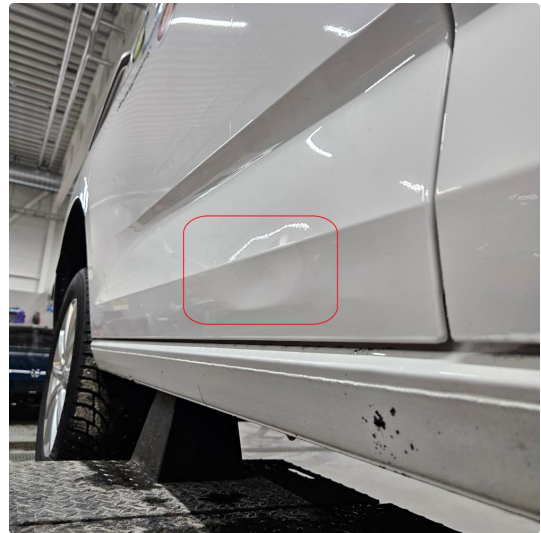
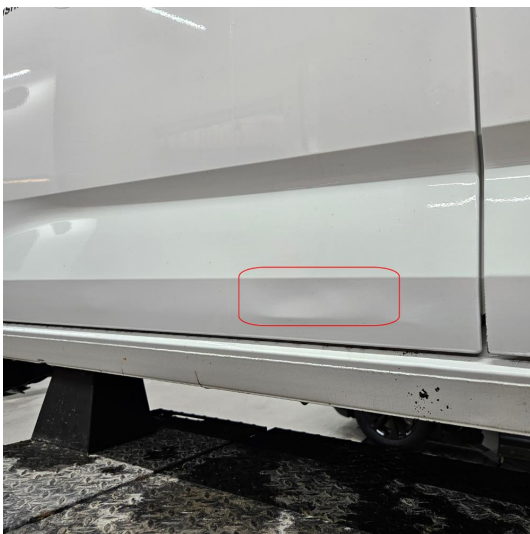
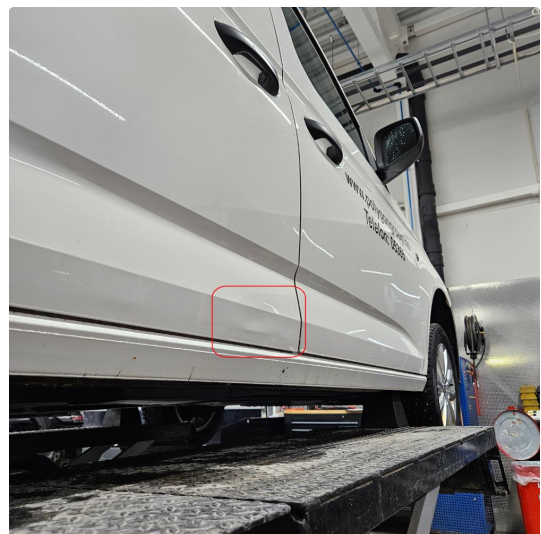
| Punkt | Beskrivelse | Plassering |
|---|---|---|
| 1.3 Dører | bulk nede på skyvedør, h.side | |

1.3 Bulk nede på skyvedør, h.side

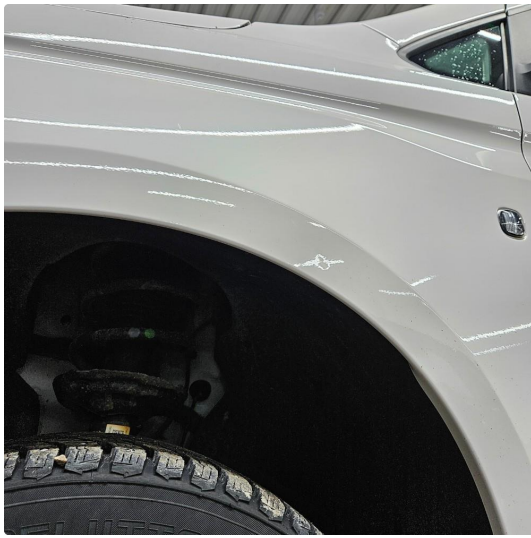
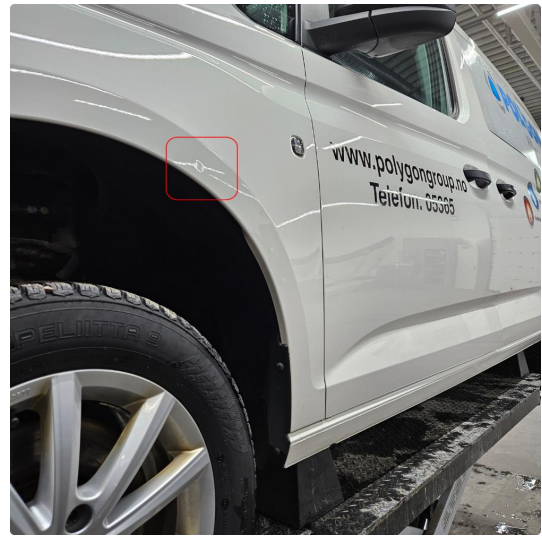
| Punkt | Beskrivelse | Plassering |
|---|---|---|
| 1.4 Skjermer | p-bulk v.side foran | |

1.4 P-bulk v.side foran

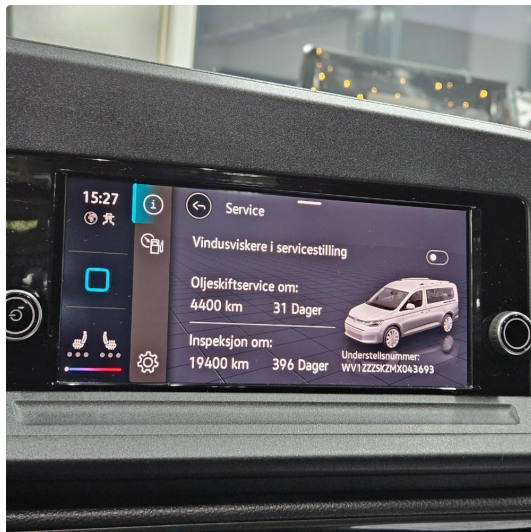
2.1 Bilen leveres med ny/stor service utført

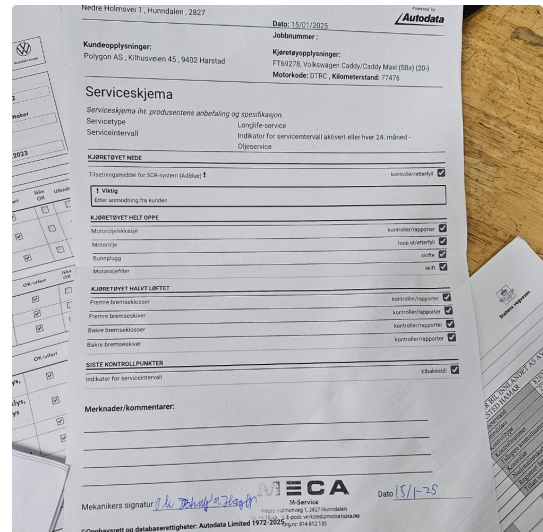
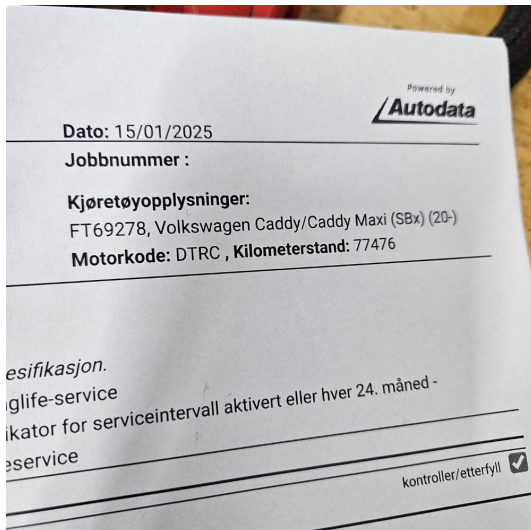
4.1 Dokumentert service, se bilde (ellers er servicer utført hos Møller Bil)

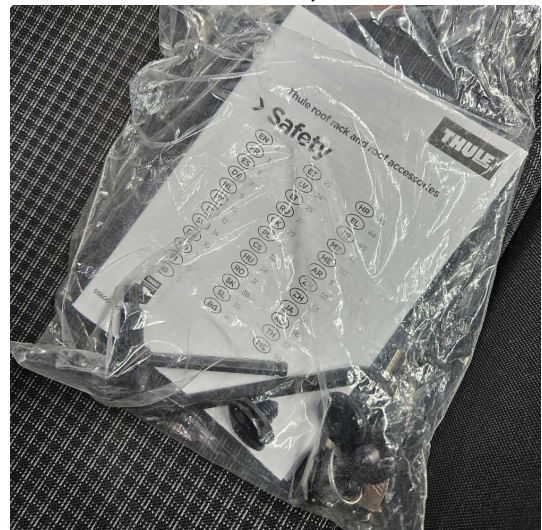
4.2 Lastestativ medfølger, ikke funksjonstestet - ingen garanti på stativ/nøkler/låser
