**VOLKSWAGEN CARAVELLE 150 HK AUTOMAT 4X4**
**TESTDATO: 06.01.2026**
**KODE: 1915526**

**AE47728**

NBF Tilstandsrapport er utarbeidet av Norges Bilbransjeforbund og Forbrukerrådet.

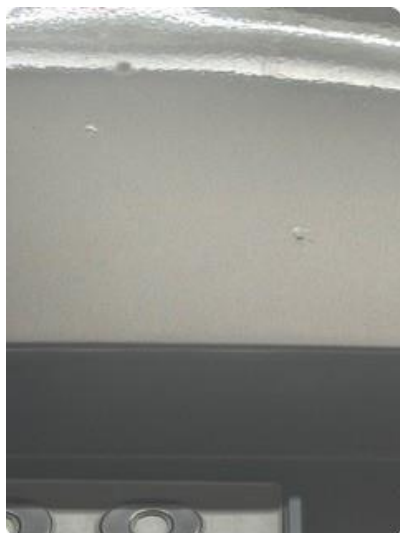
| Punkt | | Beskrivelse | Plassering |
|---|---|---|---|
| 1.1 | Lakk | Div bruksriper, noe rustboble(r) | |

1.1 Div bruksriper, noe rustboble(r)

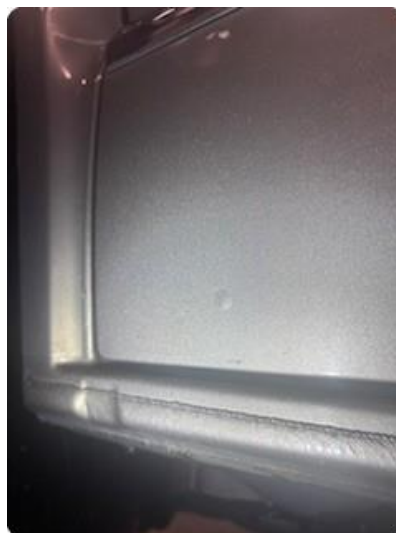
1.1 Div bruksriper, noe rustboble(r)

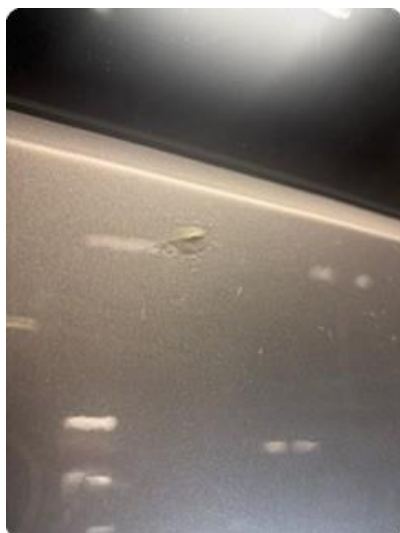
1.1 Div bruksriper, noe rustboble(r)

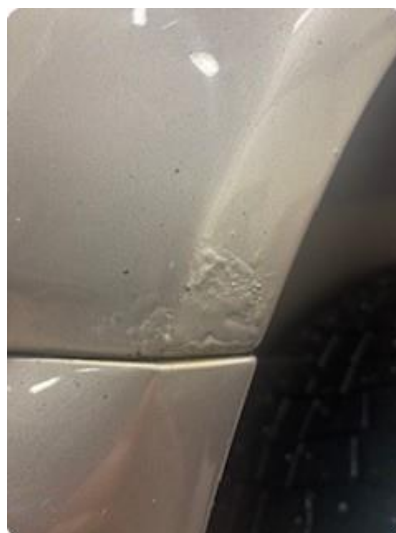
1.1 Div bruksriper, noe rustboble(r)

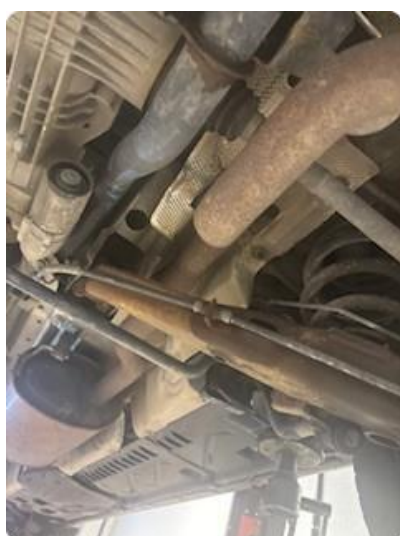
| Punkt | | Beskrivelse | Plassering |
|---|---|---|---|
| 1.2 | Under bil | Noe overflaterust under bil | |

1.2 Noe overflaterust under bil

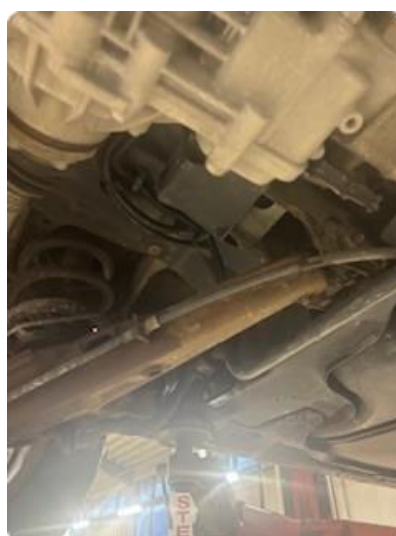
1.2 Noe overflaterust under bil

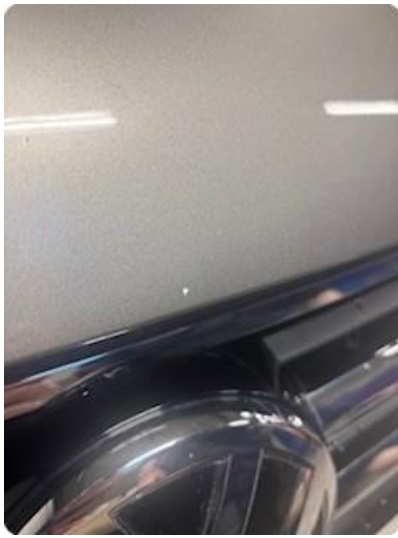
| Punkt | | Beskrivelse | Plassering |
|---|---|---|---|
| 1.3 | Panser | Steinsprut | |

1.3 Steinsprut

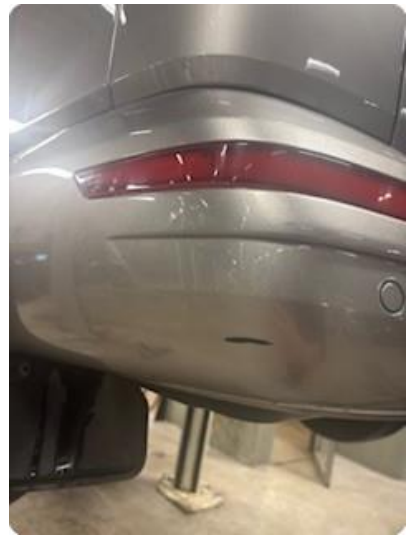
| Punkt | | Beskrivelse | Plassering |
|---|---|---|---|
| 1.4 | Støtfanger | Ripe(r) | |

1.4 Ripe(r)

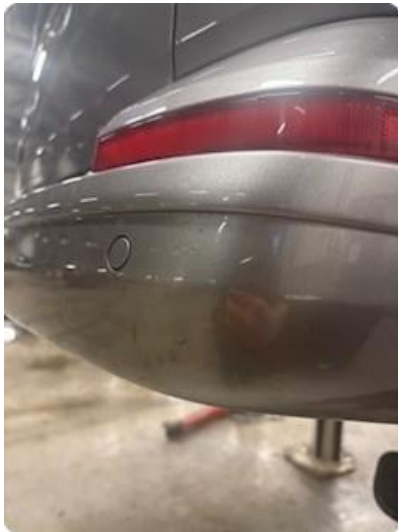
1.4 Ripe(r)
