# NAF Bruktbiltest

**Testdato**  
05.12.2025

| Modell | 530e iPerformance | Motoreffekt | 135 kW |
| Registreringsnr. | BT87487 | Drivstofftype | Bensin |

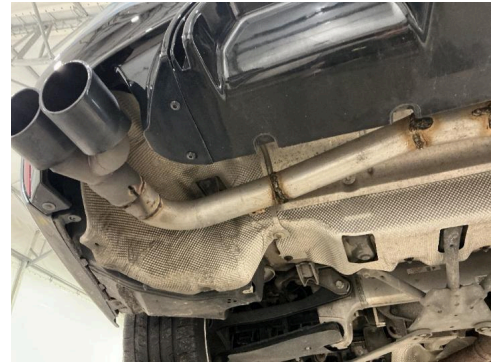
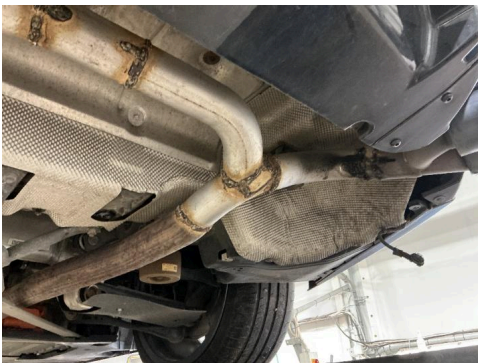
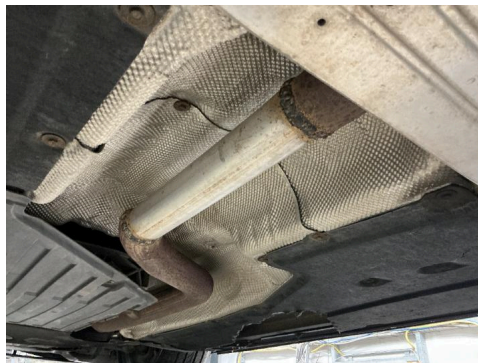
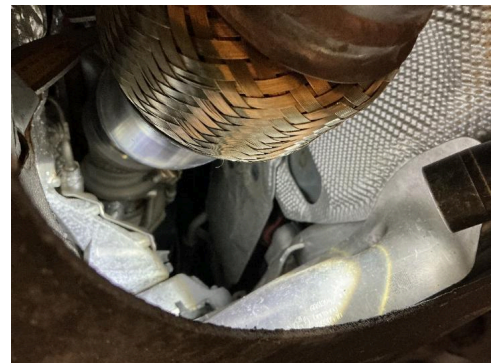
| Ref.Id | Repareres | Resultat | Beskrivelse |
|---|---|---|---|
| 33.12 | Eksosanlegg | * Modifisert eksos - mangler kat og lyddempere | |

27. Eksosanlegg

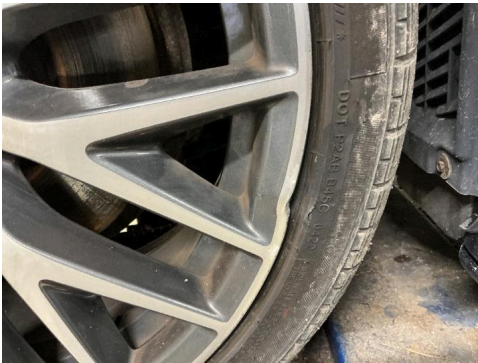
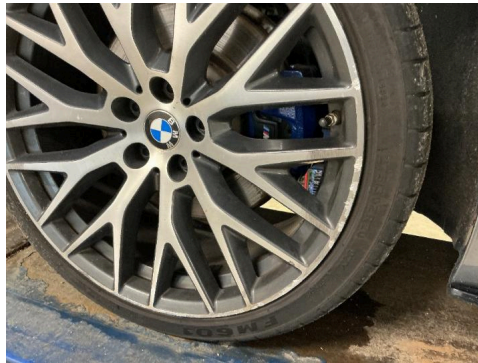
| Ref.Id | Repareres | Resultat | Beskrivelse |
|---|---|---|---|
| 66.3 | Felg | Skadet felg: | Høyre foran |
| 66.8 | | Vesentlig ripe / hakk inn til grunnmaterialet: | Høyre bak |

31. Felg

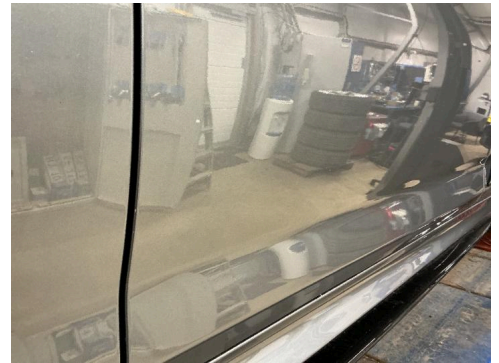
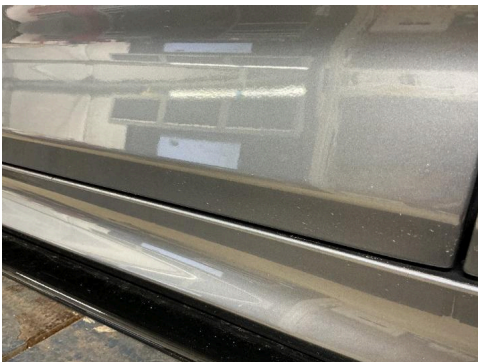
| Ref.Id | Repareres | Resultat | Beskrivelse |
|---|---|---|---|
| 86.12 | | Steinsprut/lakksår | Venstre forskjerm, Støtfanger foran, Panser, Tak, Venstre fordør, Høyre fordør |

33. Høyre fordør

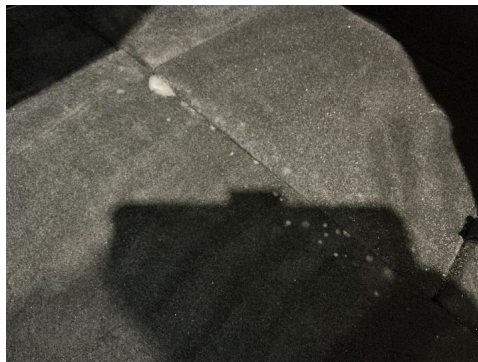
| Ref.Id | Repareres | Resultat | Beskrivelse |
|---|---|---|---|
| 102.3 | Laste-/bagasjerom | Fukt i gulvteppe | |
| 102.4 | | Forurensing og/eller ubehagelig lukt | |

35. Lasterom

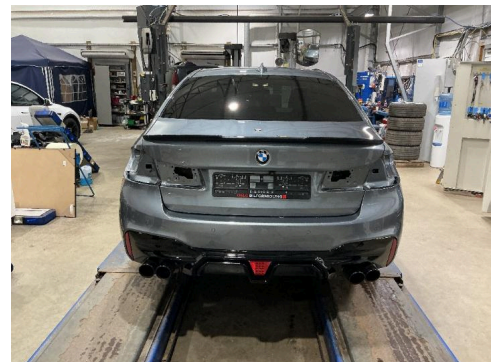
| Ref.Id | Repareres | Resultat | Beskrivelse |
|---|---|---|---|
| 17.27 | Lys | * Mangler baklamper | |

36. Lys

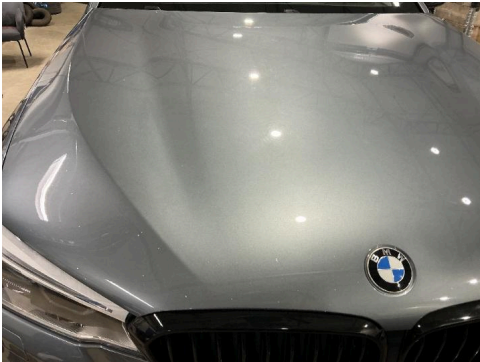
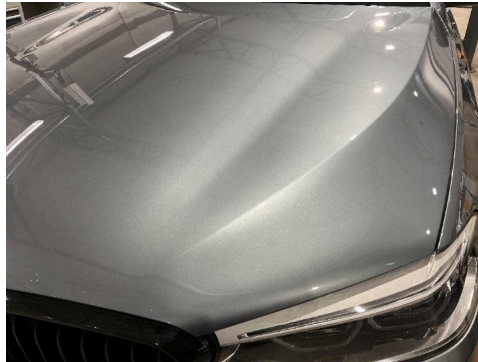
37. Panser

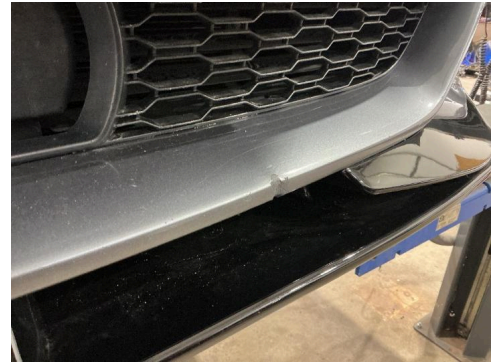
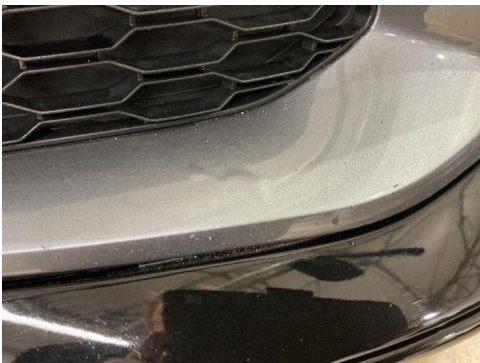
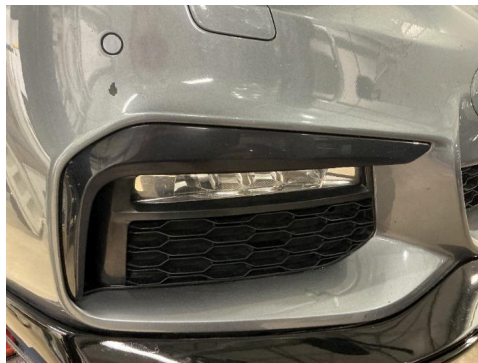
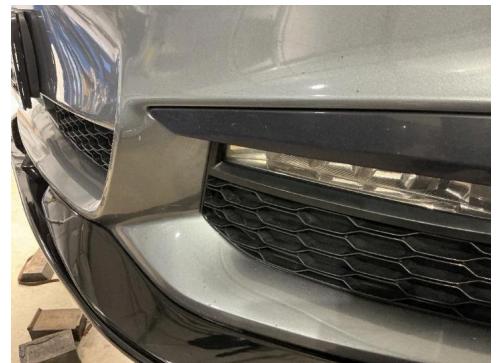
| Ref.Id | Repareres | Resultat | Beskrivelse |
|---|---|---|---|
| 86.4 | Lakk / karosseri utvendig | Skadet: | Støtfanger foran |
| 86.7 | | Lakkblærer | Støtfanger foran |

39. Støtfanger foran

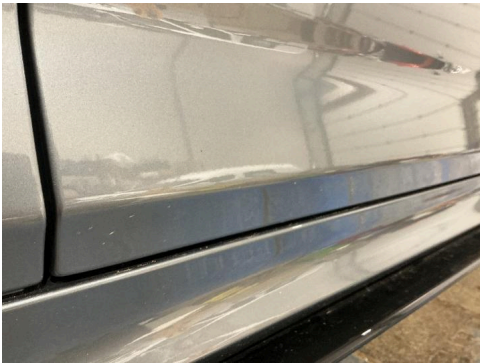
43. Venstre fordør

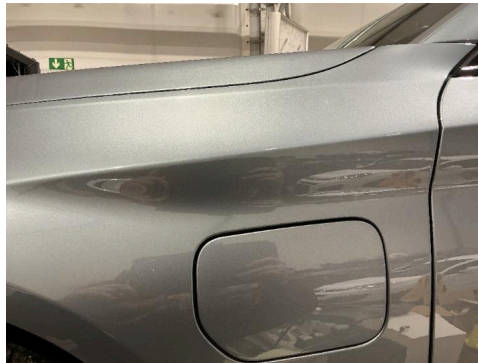
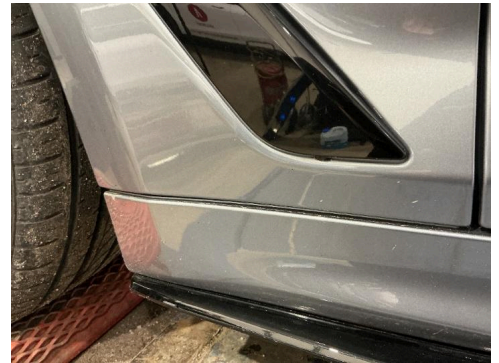
44. Venstre forskjerm
