MITSUBISHI OUTLANDER PHEV 4X4

TESTDATO: 17.12.2025

YN64921

NBF Tilstandsrapport er utarbeidet av Norges Bilbransjeforbund og Forbrukerrådet.

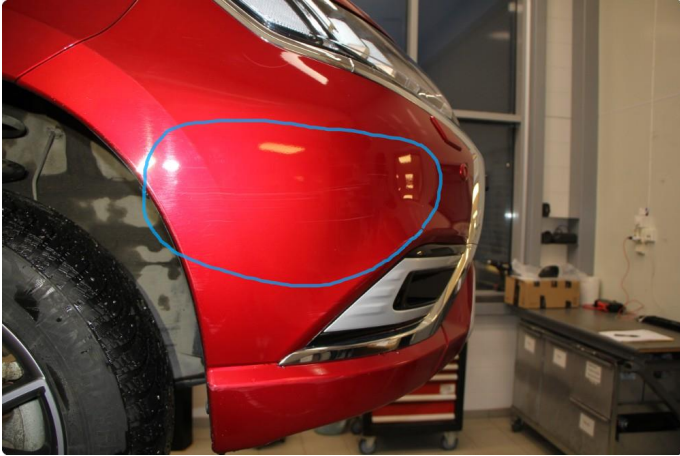
| Punkt | Beskrivelse | Plassering |
|---|---|---|
| 1.4 Støtfanger | ripe(r) | høyre foran |

1.4 Ripe(r)
