## DL84146 - 2008 Ford Focus Kombi (5-dørs)

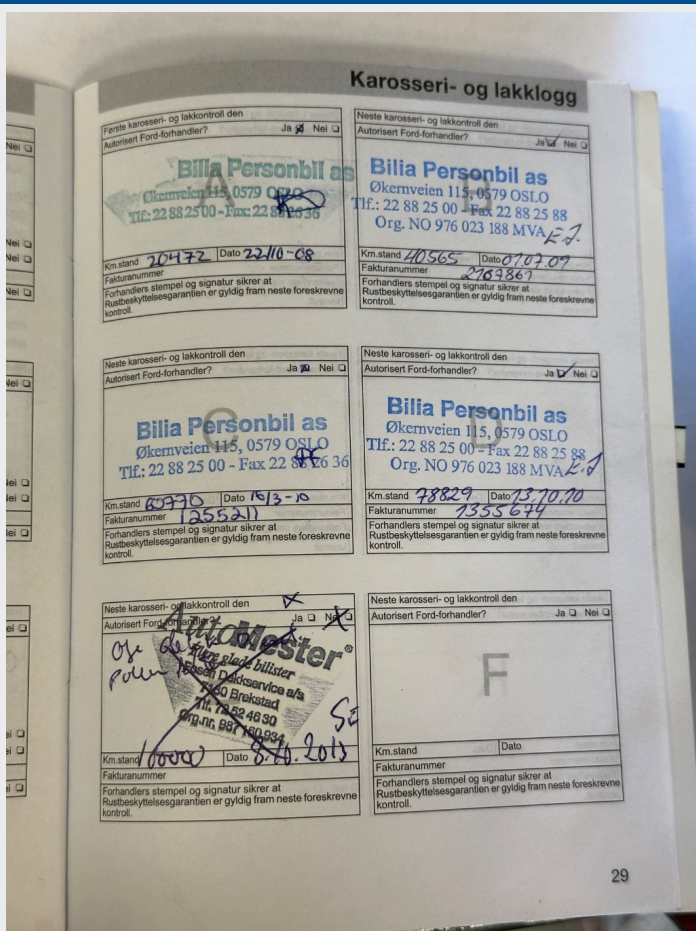
5.11 Servicehefte

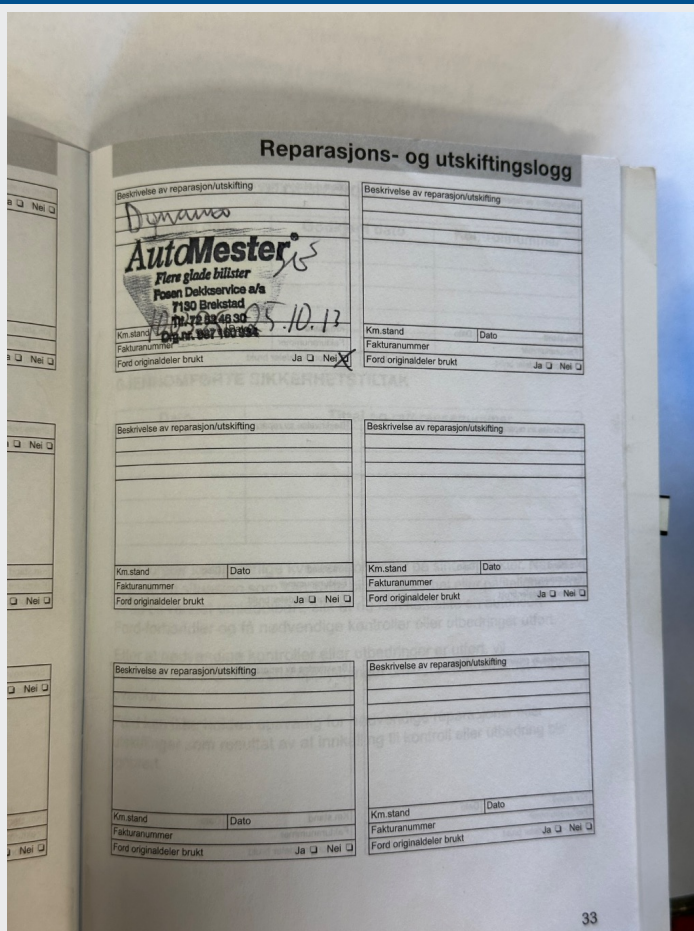
5.11 Servicehefte

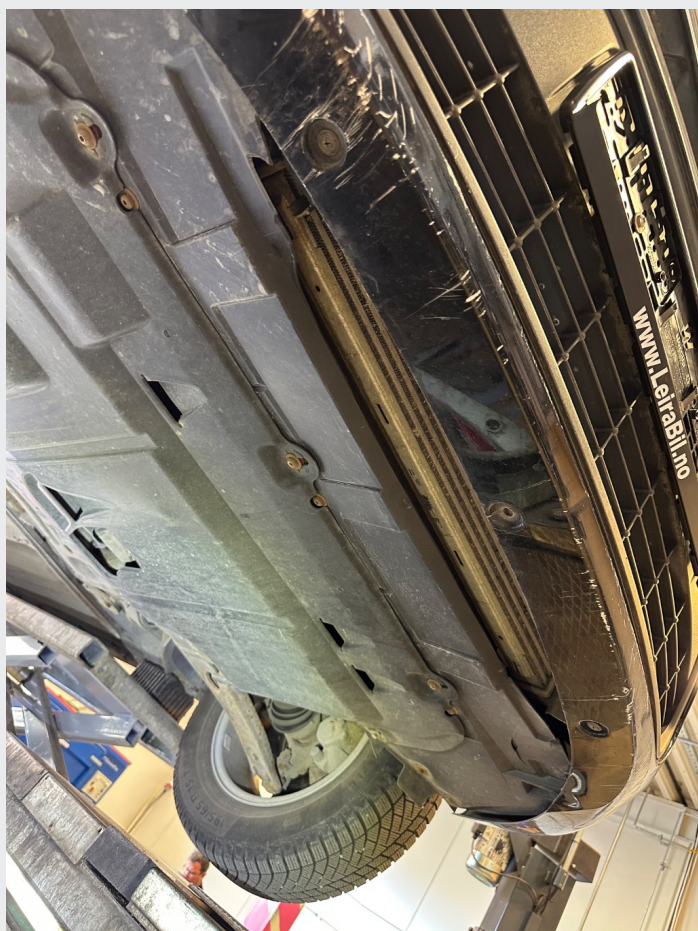
- 2.1 Eksteriør - Lakk - Diverse riper og skader rundt om på bil
- 2.1 Eksteriør - Lakk - .
- 2.2 Eksteriør - Antirustbehandling/under bil - Bunnplate under radiator knekt

2.2 Bunnplate under radiator knekt

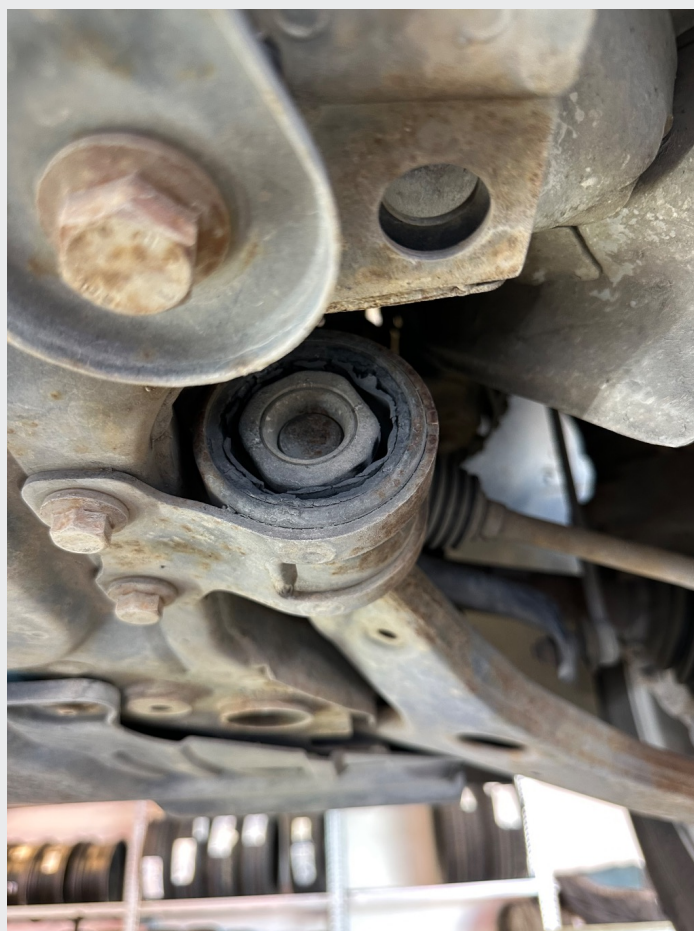
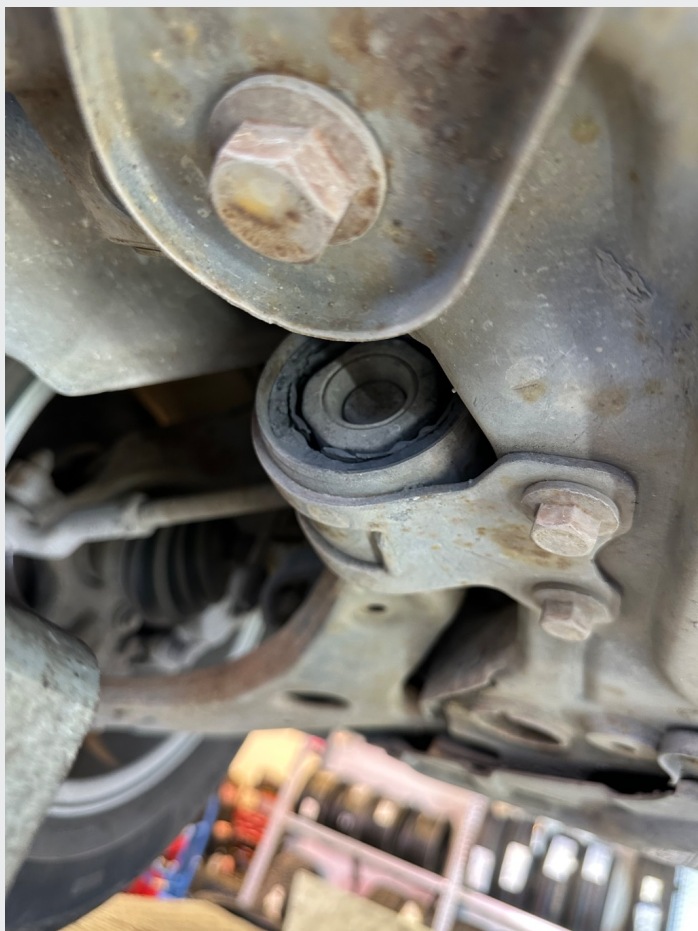
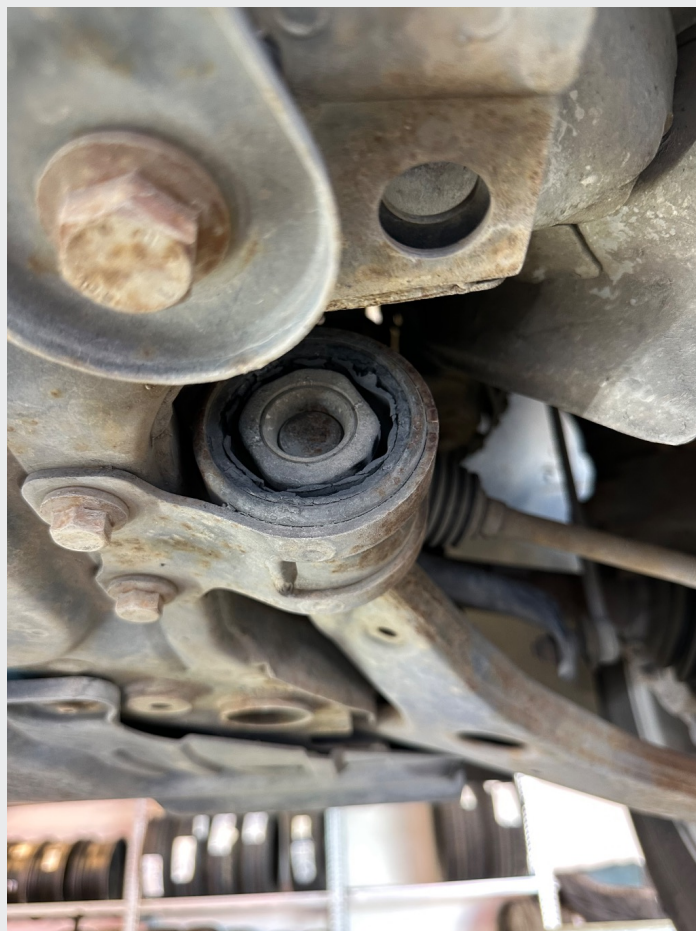
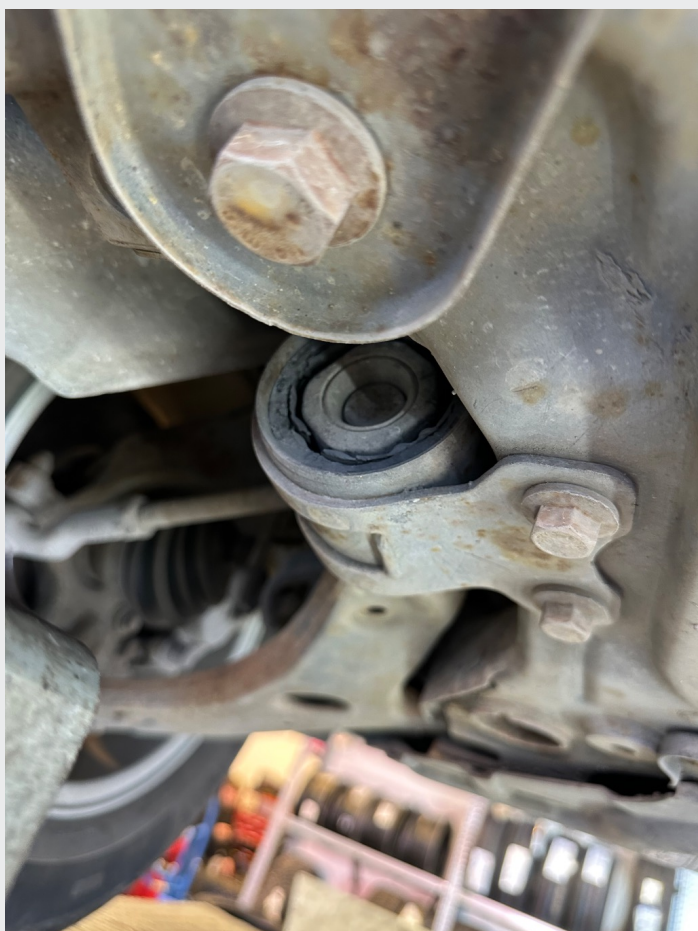
- 8.5 Hjuloppheng og styring - For/-bakstilling - Bakre nedre bærebeforinger ba foran holder på å slippe
- 9.6 Bremses - Bremsbelegg - Klosser bak begynner å bli slitt

8.5 Bakre nedre bæreforinger ba foran holder på å slippe

8.5 Bakre nedre bærebryforinger ba foran holder på å slippe

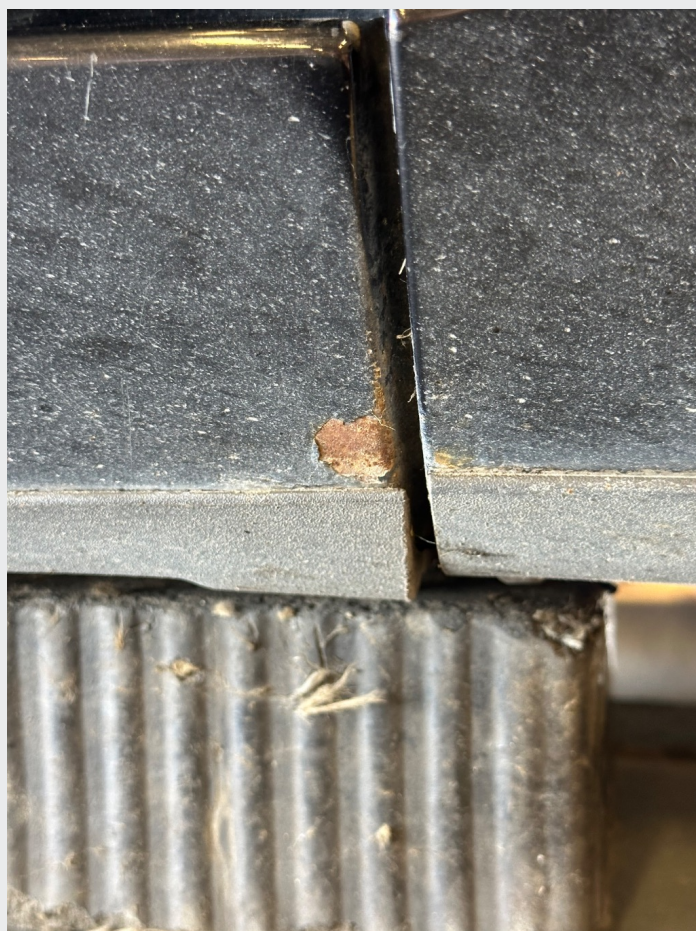
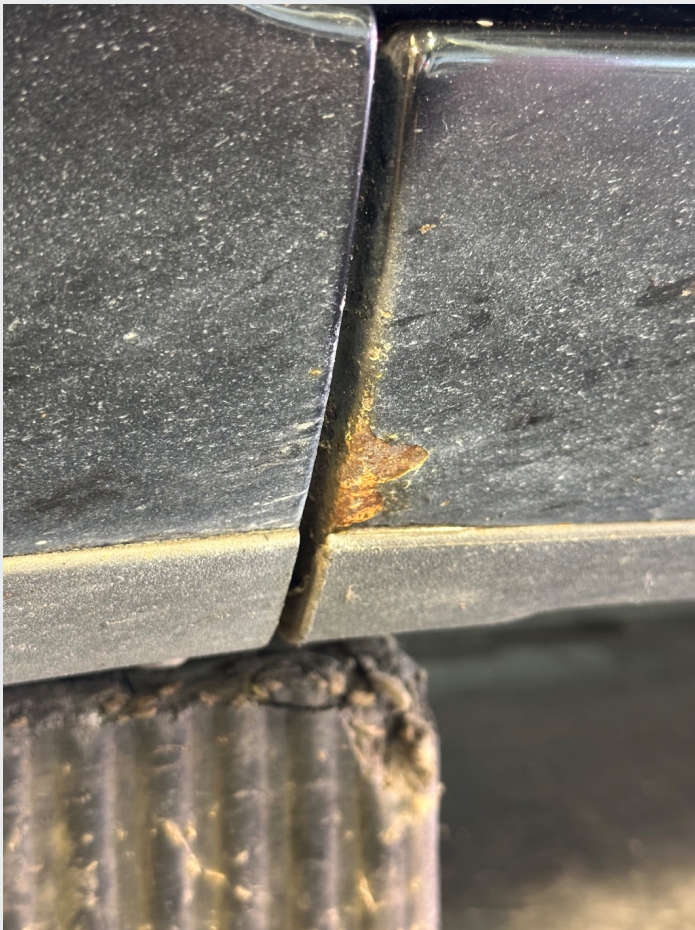
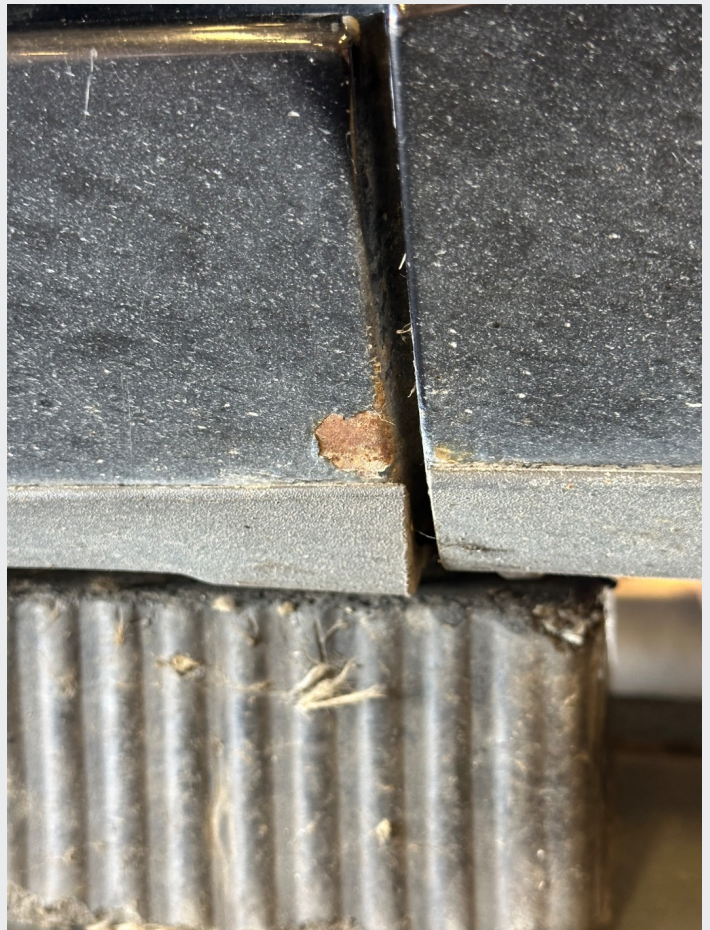
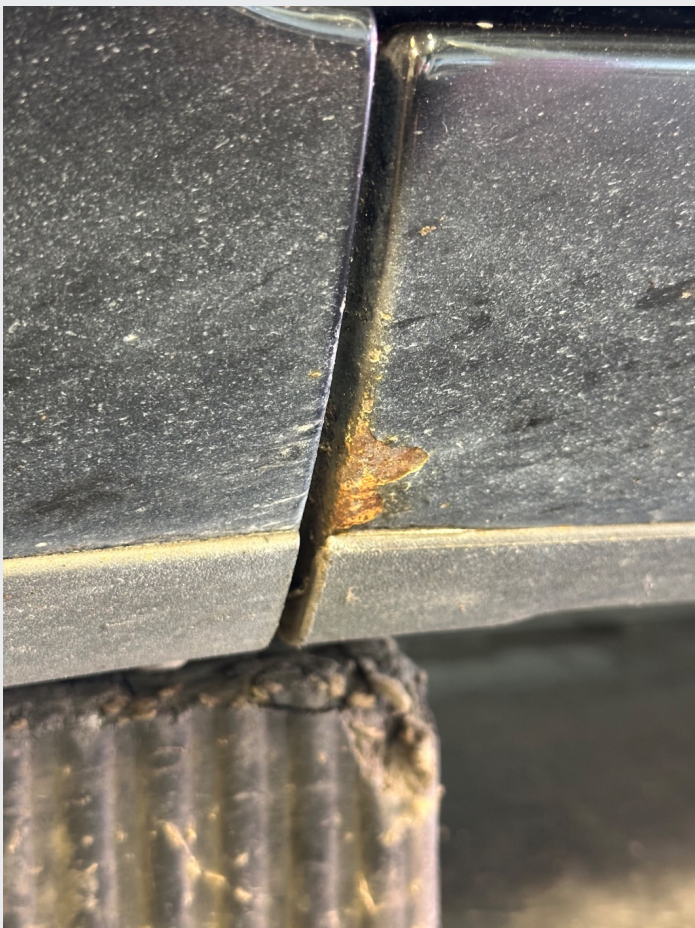
- 2.2 Eksteriør - Antirustbehandling/under bil - Rust bakstilling
- 2.4 Eksteriør - Kanaler - Rust kanaler bs
- 2.5 Eksteriør - Dører/bakluke - Slakke dørstopper dør hf

2.4 Rust kanaler bs

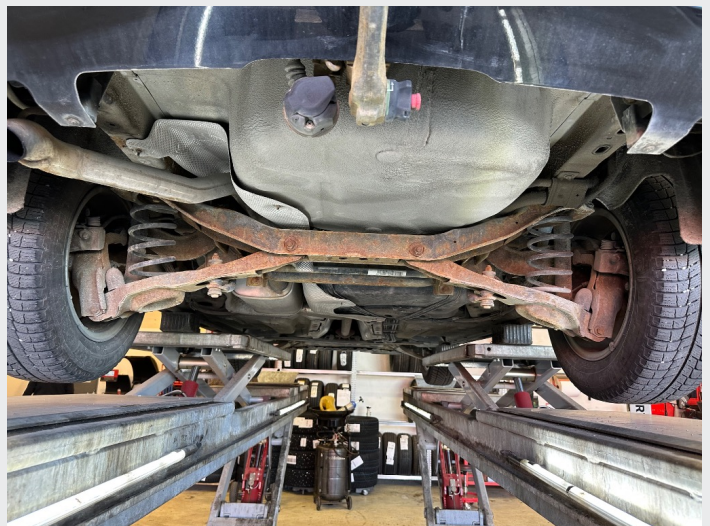
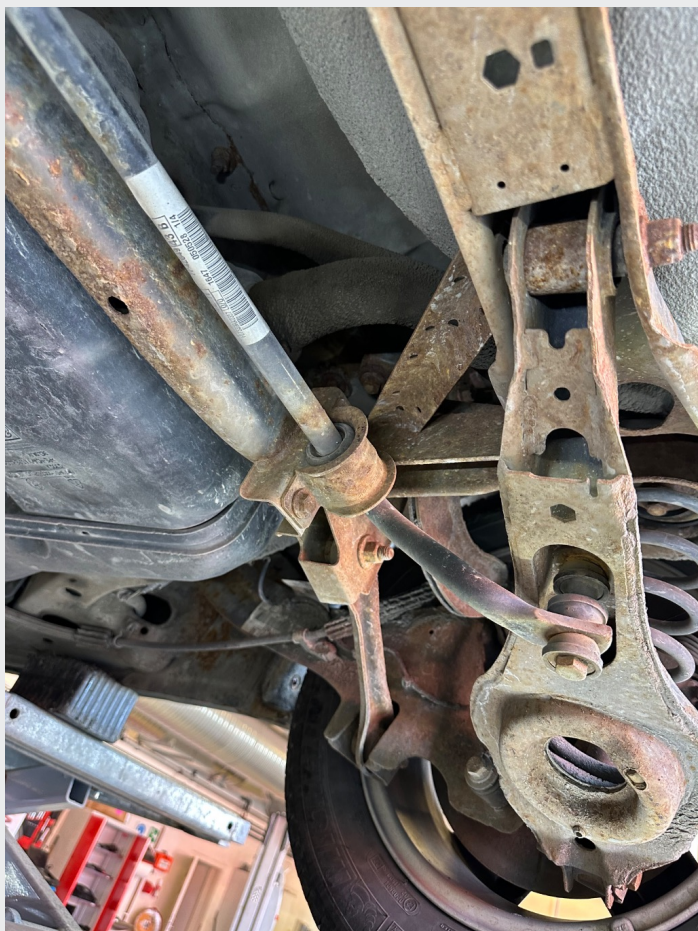
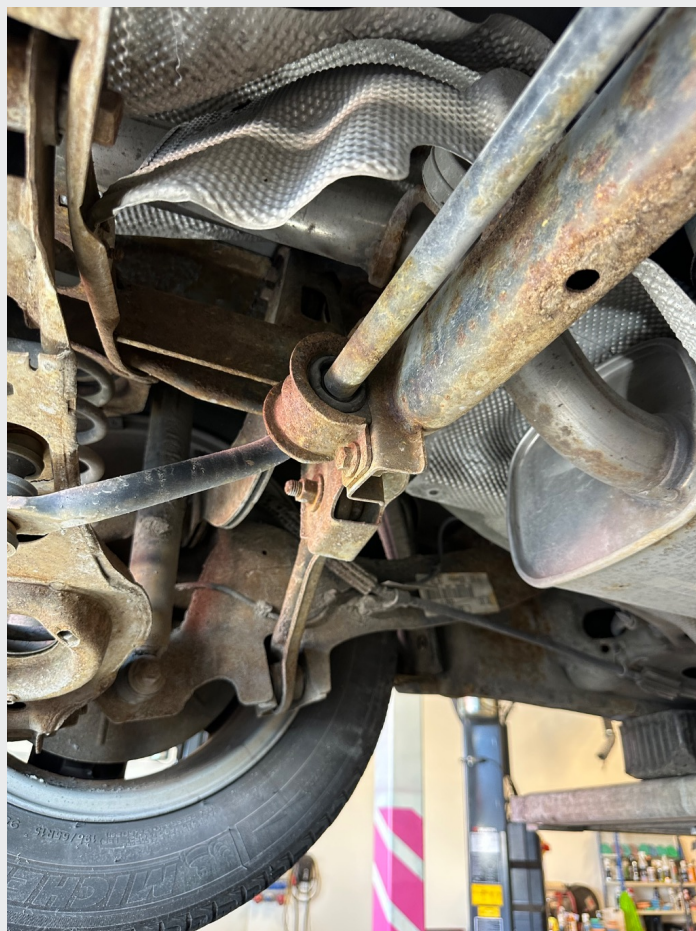
2.2 Rust bakstillling

2.2 Rust bakstilling

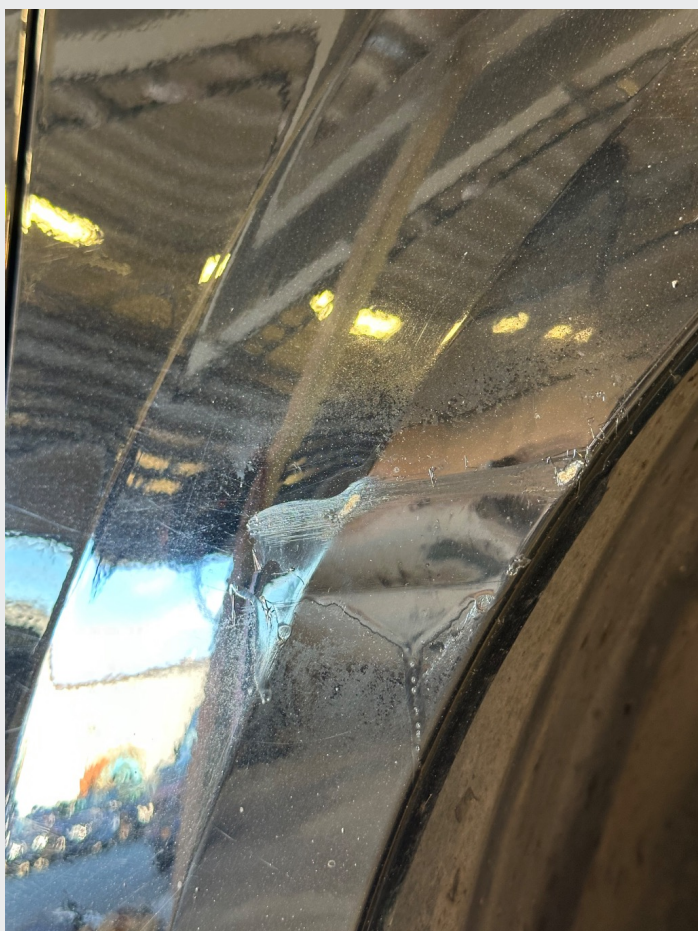
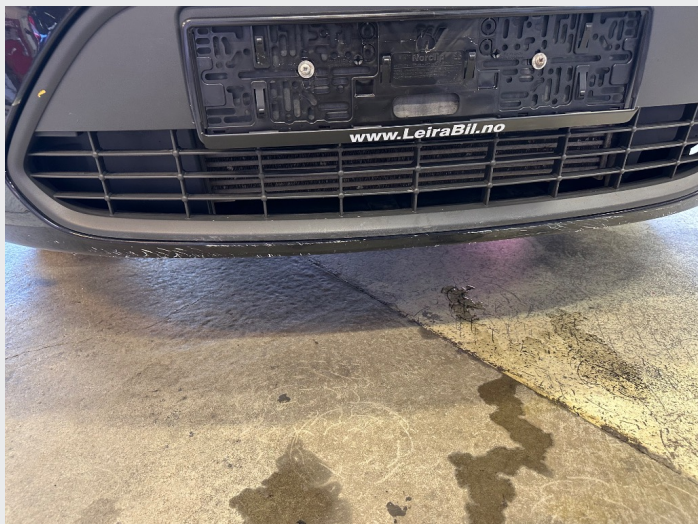
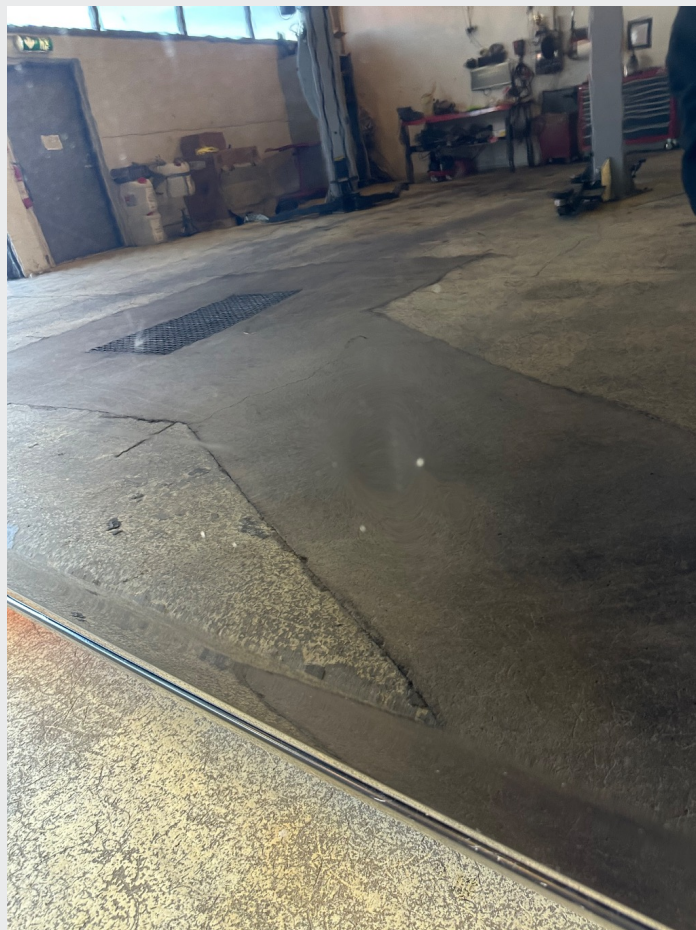
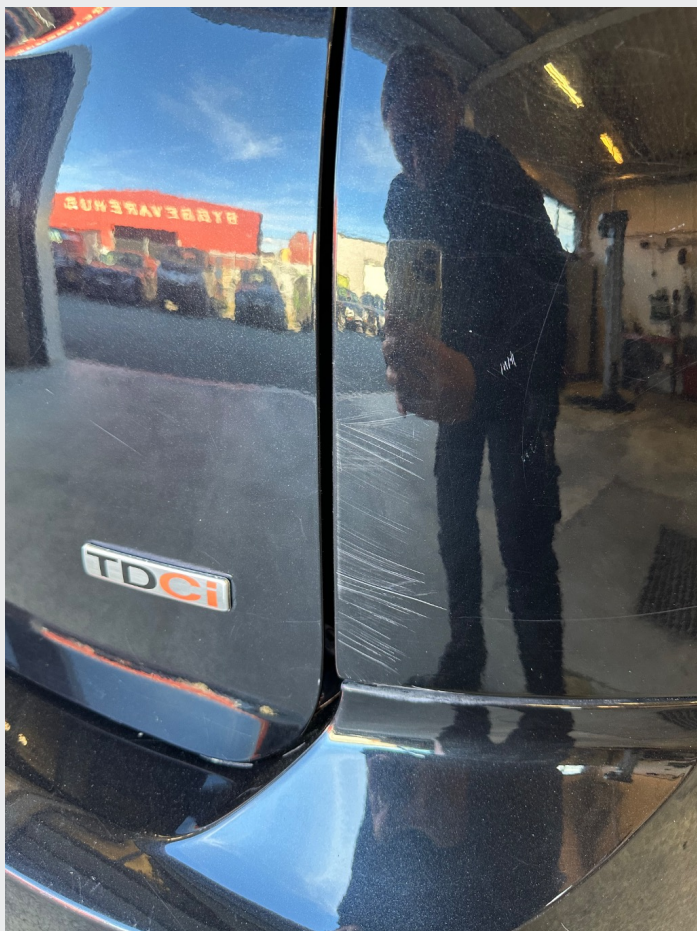
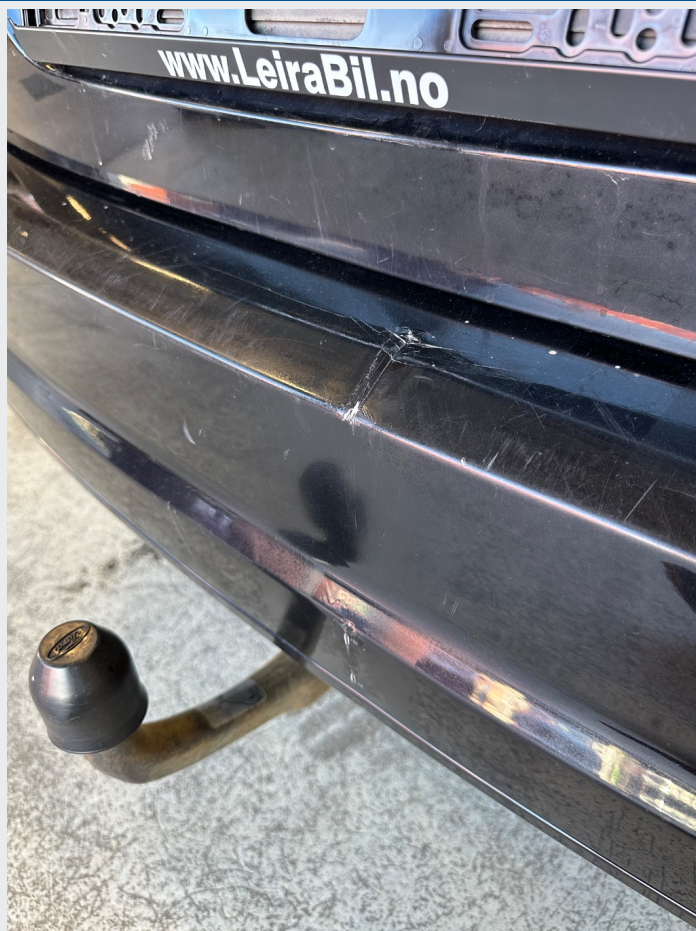
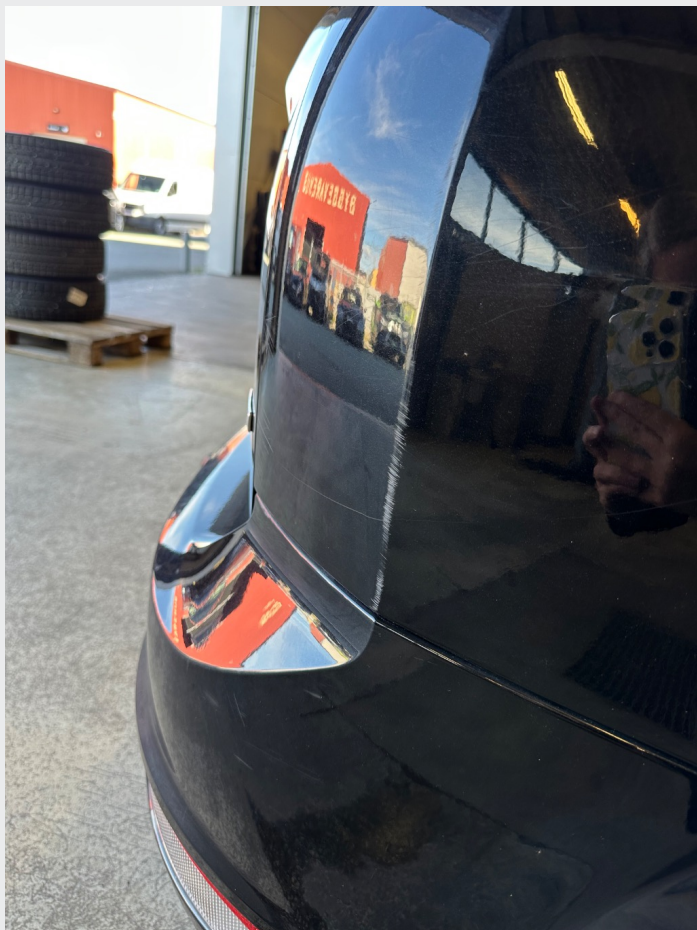
2.1 Diverse riper og skader rundt om på bil

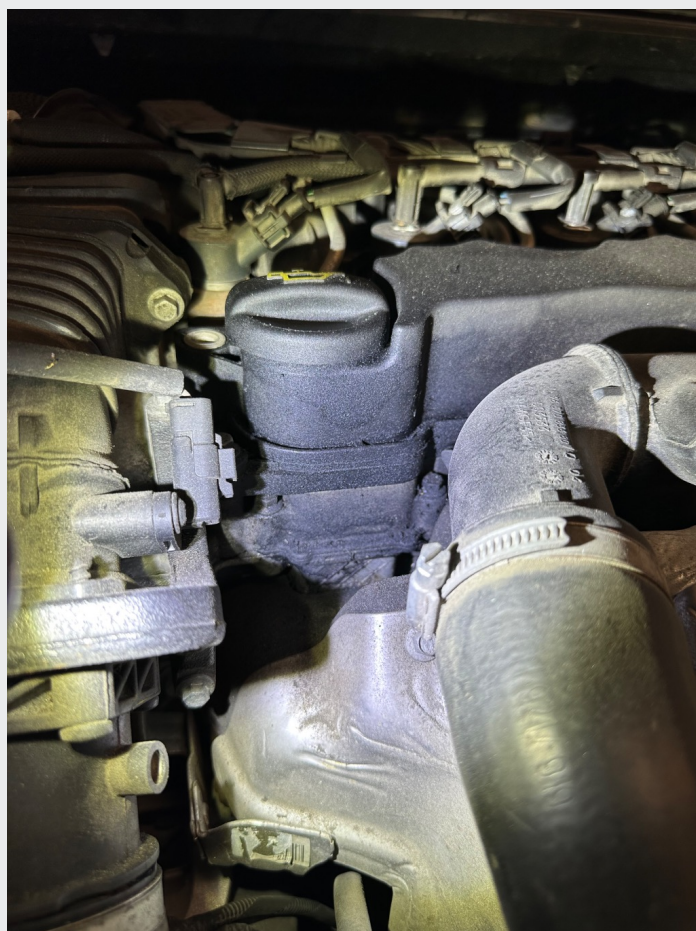
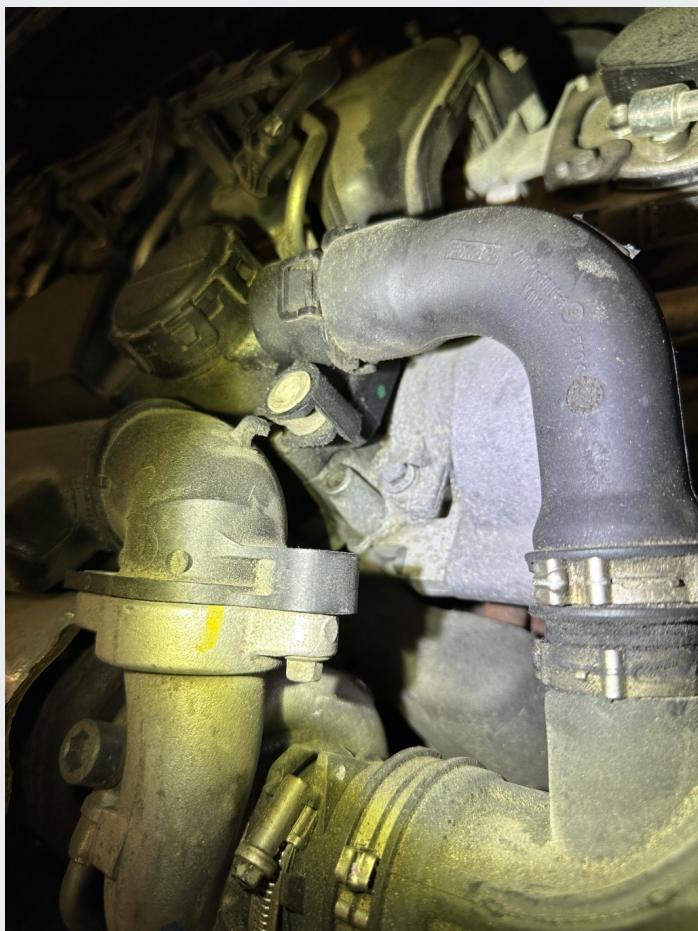
- 5.10 Motor - Oljeforbruk/Røykutvikling - Svetting toppdekselpakning
- 5.11 Motor - Service - Servicehefte
- 5.13 Motor - Trekkraft - Ikke prøvekjørt ved takst

5.10 Svetting toppdekselpakning

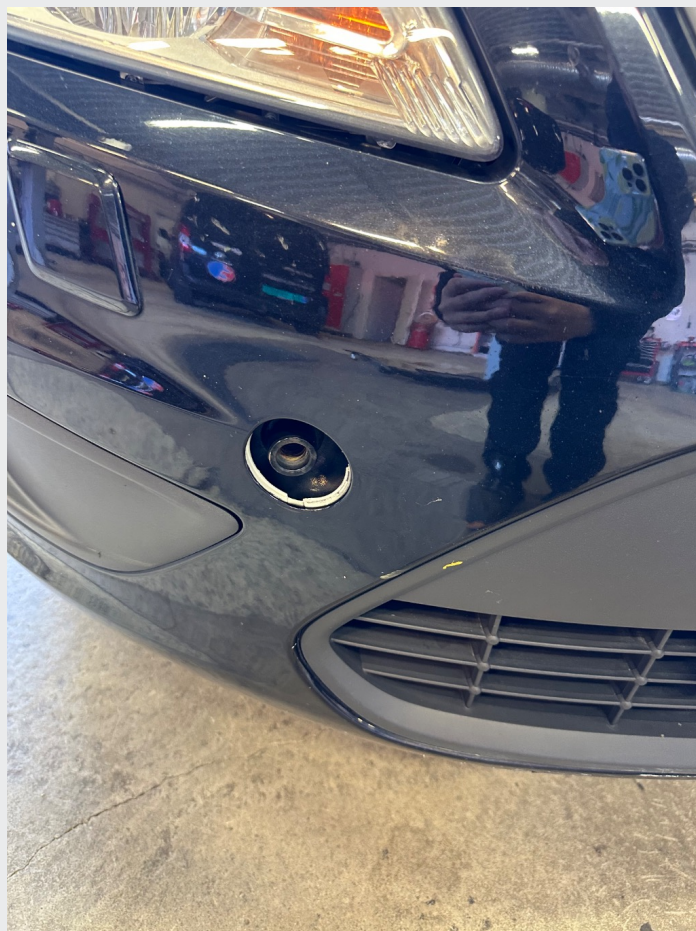
- 2.8 Eksteriør - Støtfanger/grill - Deksel til feste av slepekrok mangler
- 2.15 Eksteriør - Frontvindu/vinduer - Små steinsprut frontrute
- 2.16 Eksteriør - Vinduspussere/-spyler - Bakrutevisker dårlig

2.8 Deksel til feste av slepekrok mangler
