## XA19363 - 2017 Mitsubishi ASX Offroad

## KOMMENTARER

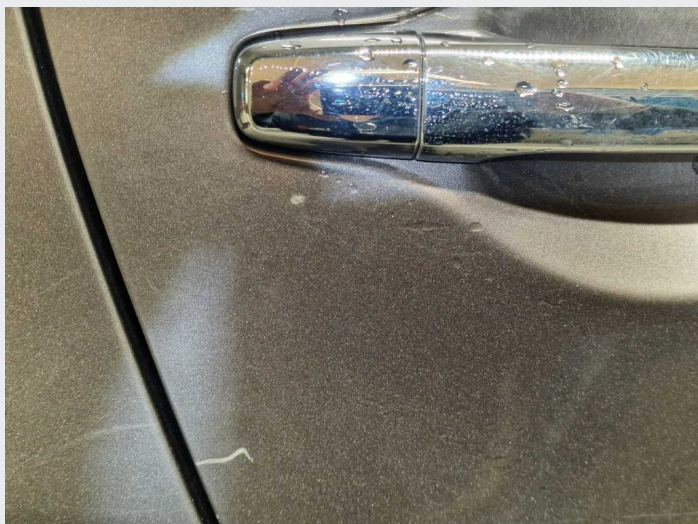
2.5 Striper H bakdør

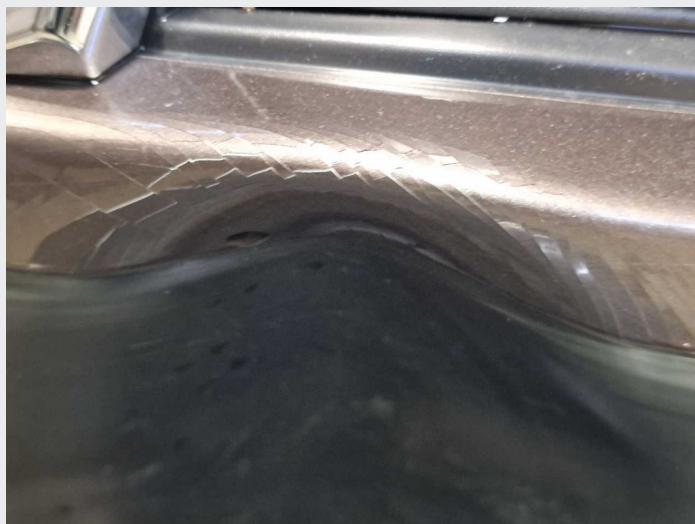
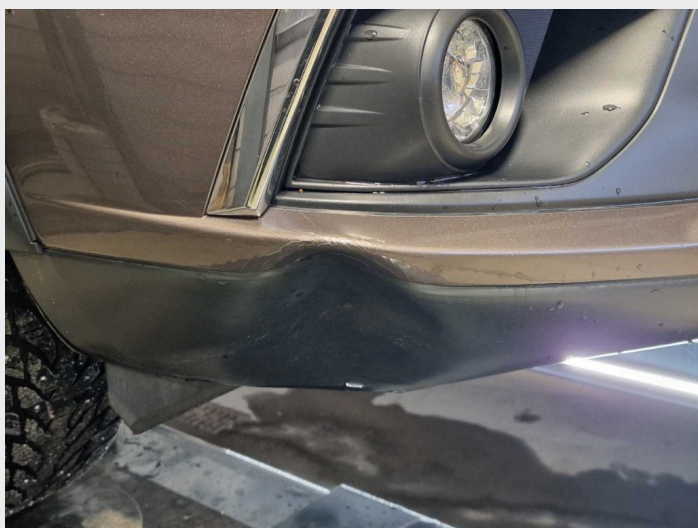
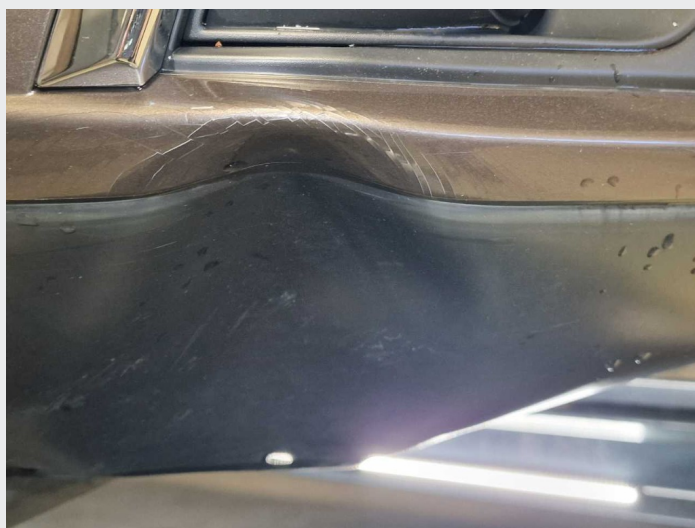
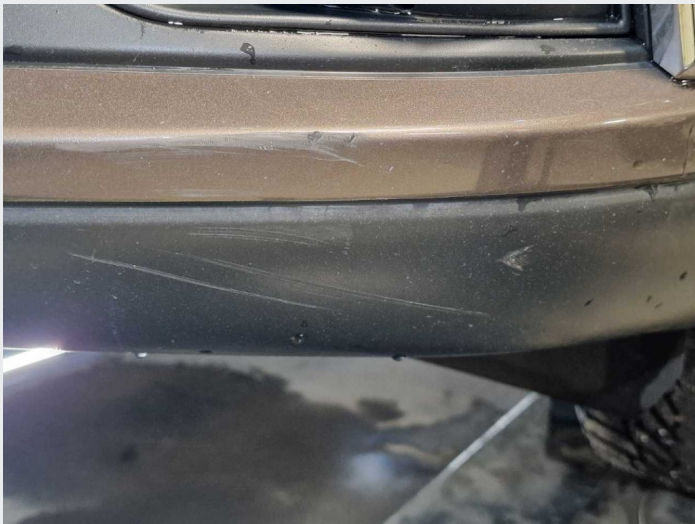
2.8 Bulk i Støtfanger HF

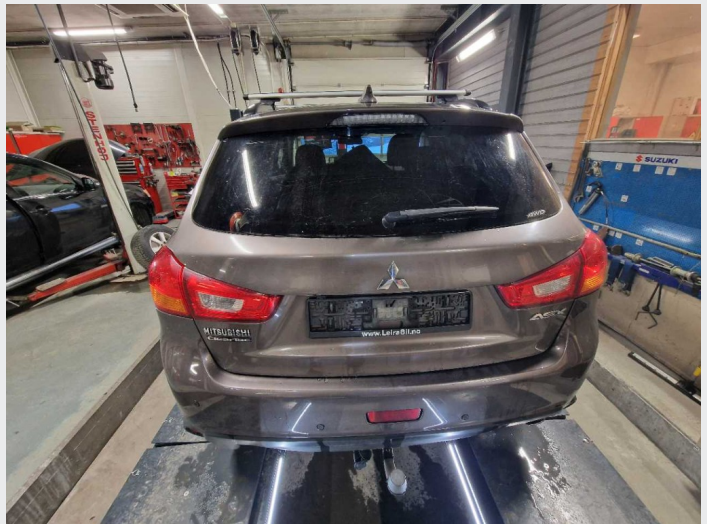
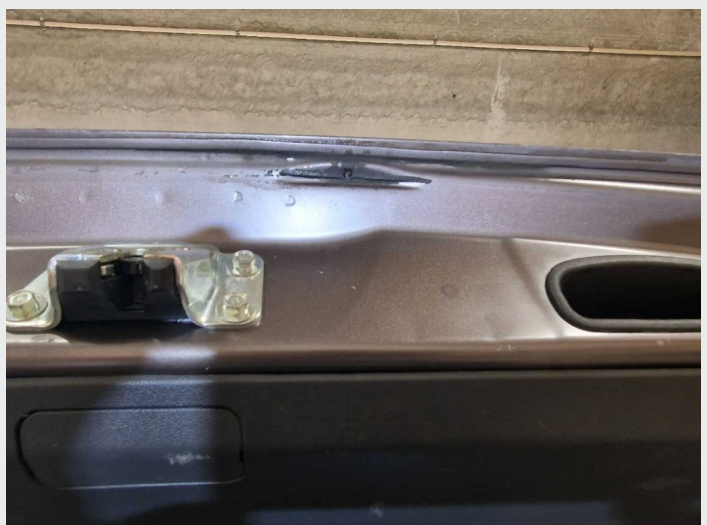
2.5 Skade på innside bakluke ved lås

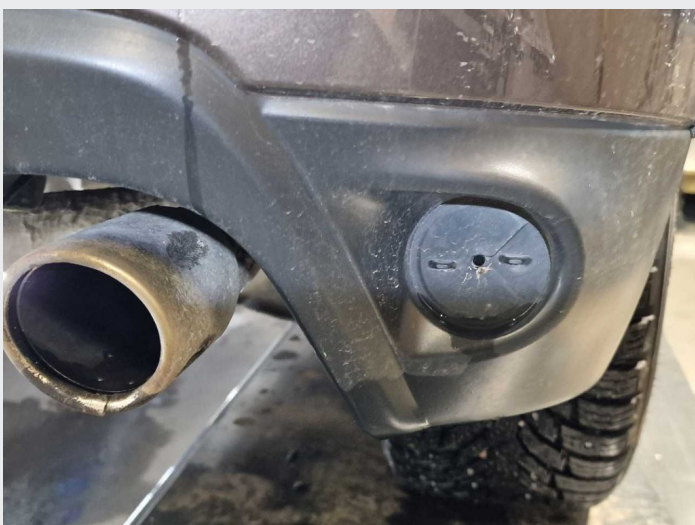
2.8 Mangler refleks på støtfanger bak
