NISSAN ARIYA 4X4

TESTDATO: 07.01.2026

EH53448

NBF Tilstandsrapport er utarbeidet av Norges Bilbransjeforbund og Forbrukerrådet.

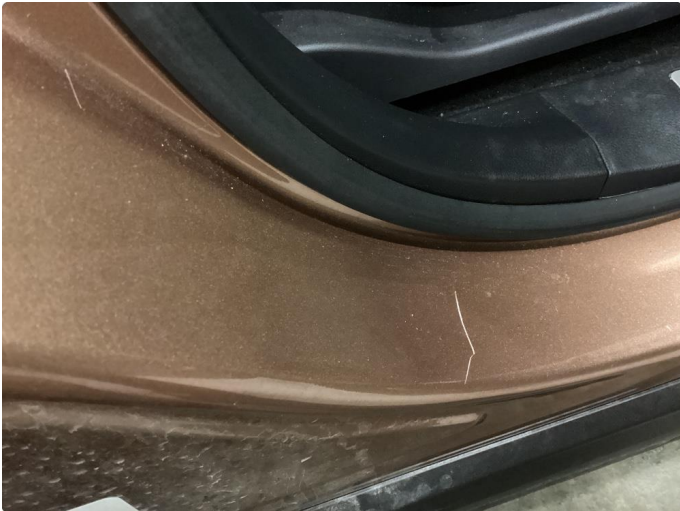
| Punkt | Beskrivelse | Plassering |
|---|---|---|
| 1.1 Døråpning | innvendig ripe døråpning | høyre foran |

1.1 Innvendig ripe døråpning

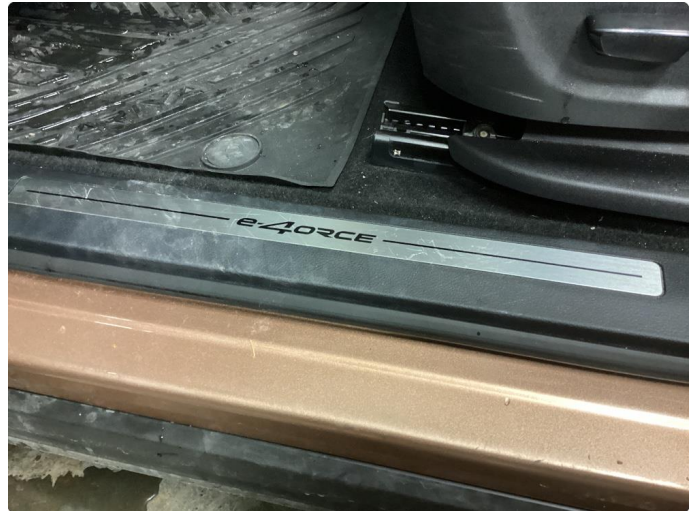
| Punkt | Beskrivelse | Plassering |
|---|---|---|
| 1.2 Døråpning | slitt innsteg | venstre foran |

1.2 Slitt innsteg

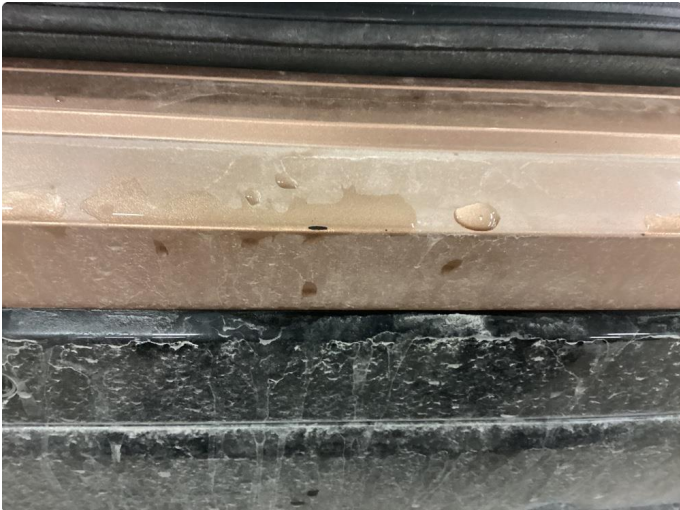
| Punkt | Beskrivelse | Plassering |
|---|---|---|
| 1.3 Støtfanger | ripe(r) | bak |

1.3 Ripe(r)

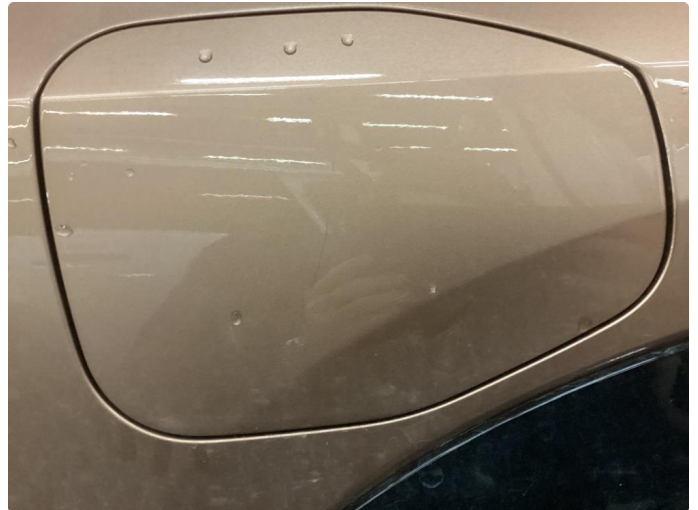
| Punkt | Beskrivelse | Plassering |
|---|---|---|
| 1.4 Ladeluke/tanklokk | ripe(r) | |

1.4 Ripe(r)

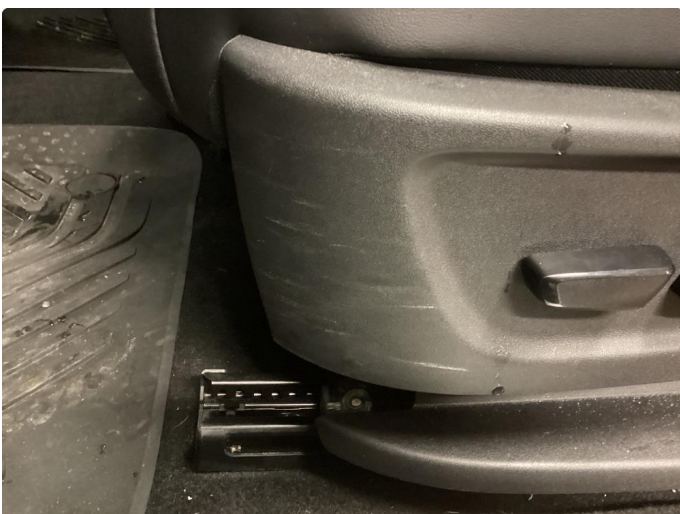
| Punkt | Beskrivelse | Plassering |
|---|---|---|
| 2.1 Deksel | små riper i plast deksel ved sete | |

2.1 Små riper i plast deksel ved sete
