# NAF Bruktbiltest

**Testdato**  
02.01.2026

| Modell | Model 3 | Motoreffekt | 155 kW |
| Registreringsnr. | EV93390 | Drivstofftype | Elektrisk |

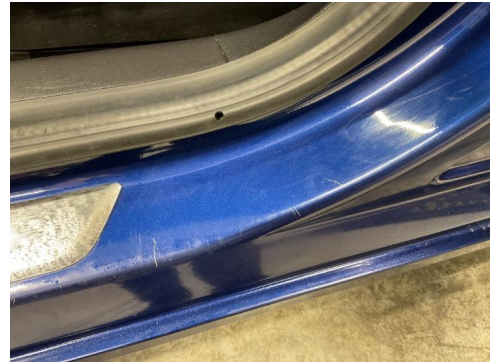
27. Døråpning

| Ref.Id | Repareres | Resultat | Beskrivelse |
|---|---|---|---|
| 97.1 | Døråpning | Sår eller skade: | Venstre fordør |

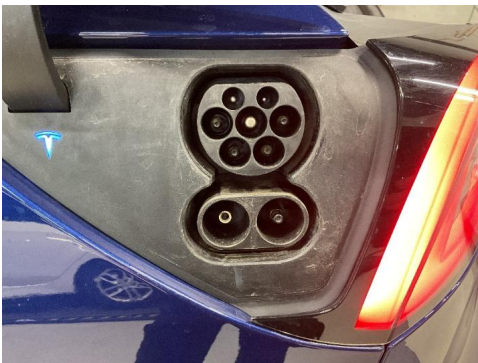
28. Ladekontakt elbil/hybrid

| Ref.Id | Repareres | Resultat | Beskrivelse |
|---|---|---|---|
| 61.4 | Ladekontakt elbil/hybrid | Ladekontakt for hurtiglading er skadet | |

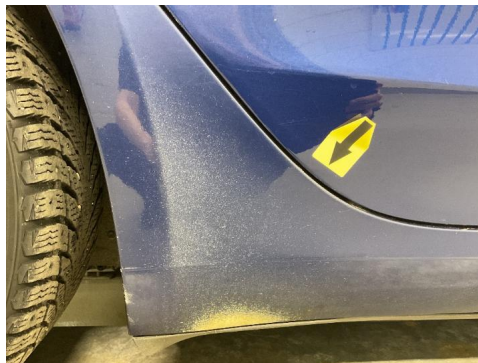
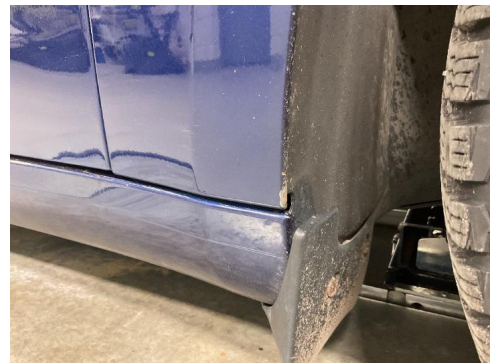
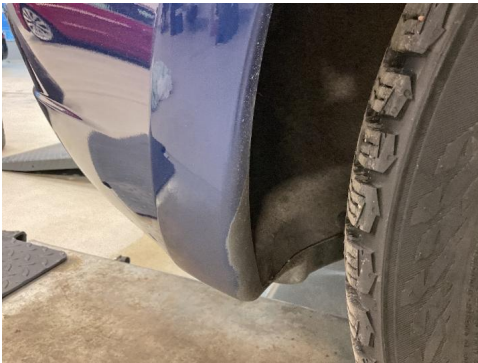
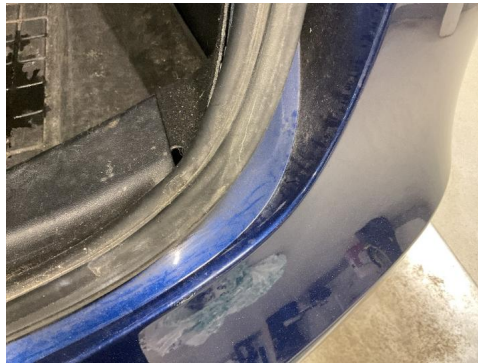
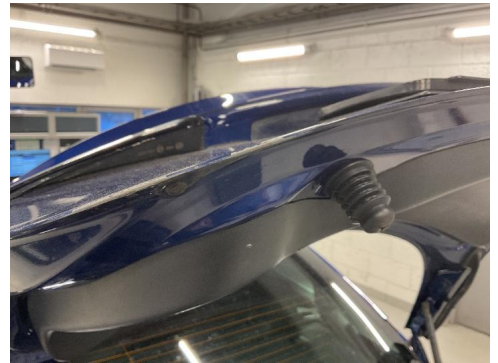
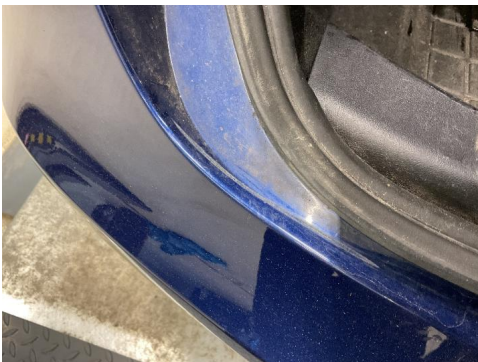
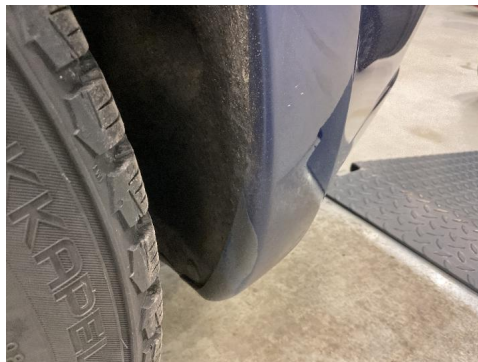
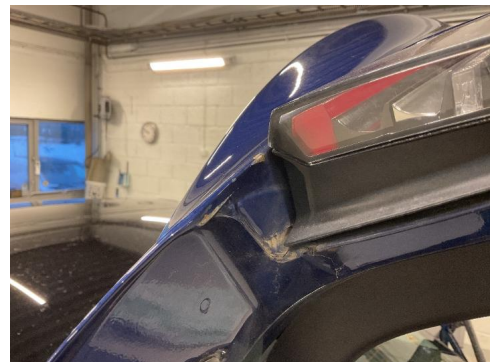
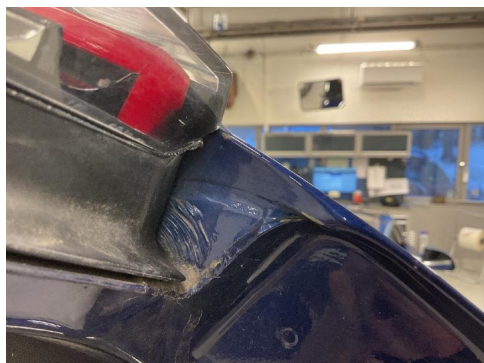
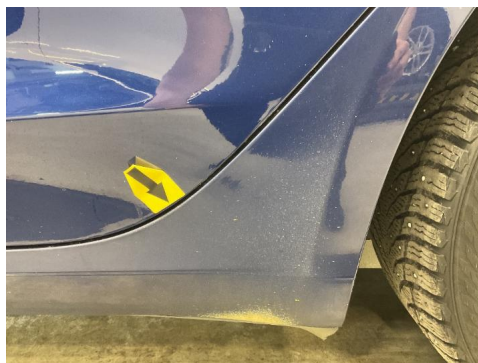
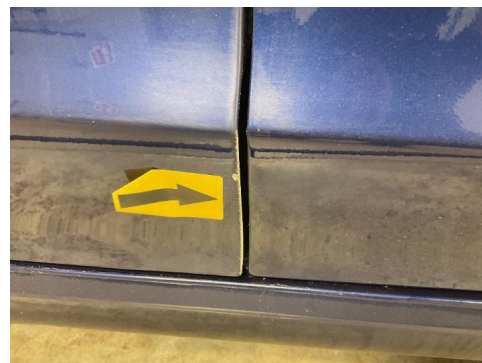
| Ref.Id | Repareres | Resultat | Beskrivelse |
|---|---|---|---|
| 86.14 | Lakk / karosseri utvendig | Lakkslipp/flassing | Høyre forskjerm, Bakluke, Høyre bakdør, Støtfanger bak, Venstre sidekanal, Høyre sidekanal |

| Ref.Id | Opplysning | Resultat | Beskrivelse |
|---|---|---|---|
| 86.18 | Lakk / karosseri utvendig | Diverse småbulker/lakkriper | |
