5485307

# NAF Bruktbiltest

**Testdato**  
20.05.2025

| <b>Modell</b> | X5 xDrive Hybrid | <b>Motoreffekt</b> | kW |

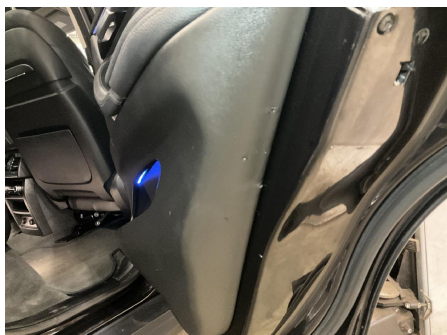
**1. Dørtrekk**

| Ref.Id | Repareres | Resultat | Beskrivelse |
|---|---|---|---|
| 96.1 | Dørtrekk | Hull/rift/flenge i dørtrekk: | Høyre bakdør, Venstre bakdør |

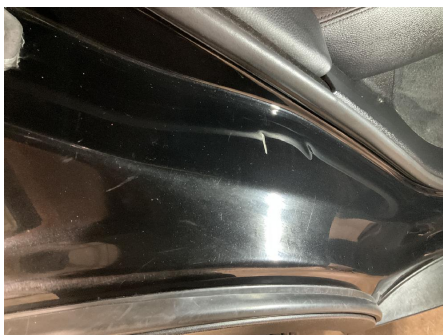
**2. Døråpning**

| Ref.Id | Repareres | Resultat | Beskrivelse |
|---|---|---|---|
| 97.1 | Døråpning | Sår eller skade: | Høyre bakdør |

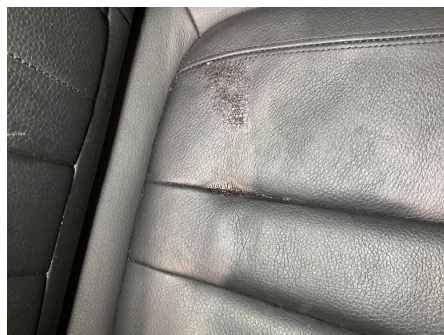
**3. Seter**

| Ref.Id | Repareres | Resultat | Beskrivelse |
|---|---|---|---|
| 98.3 | Seter | Hull/rift gjennom setetrekk: | Venstre foran, Høyre bak |

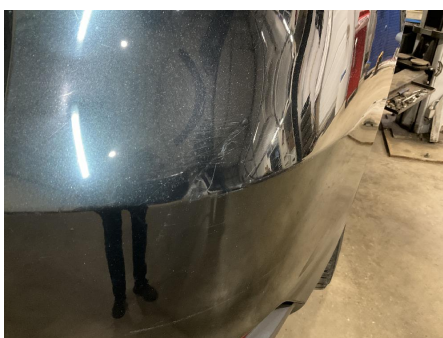
**5. Lakk / karosseri utvendig**

| Ref.Id | Repareres | Resultat | Beskrivelse |
|---|---|---|---|
| 86.6 | | Pyntelist løs, skadet eller mangler: | Høyre forskjerm |
| 86.12 | | Steinsprut/lakksår | Panser, Bakluke, Venstre fordør, Høyre fordør, Støtfanger bak |

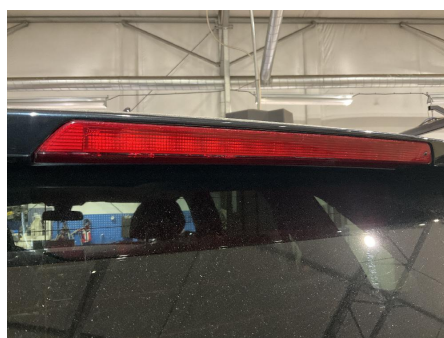
**6. Lys**

| Ref.Id | Repareres | Resultat | Beskrivelse |
|---|---|---|---|
| 17.1 | Lys | Virker ikke: | Høyre parklys |
| 17.12 | | Kraketert lyktelass | Midtre bremselys |
| 17.16 | | Skadet lykt: | Høyre nærlys |
| 17.27 | | * Bakre deksel på høyre frontlykt - mangler | |

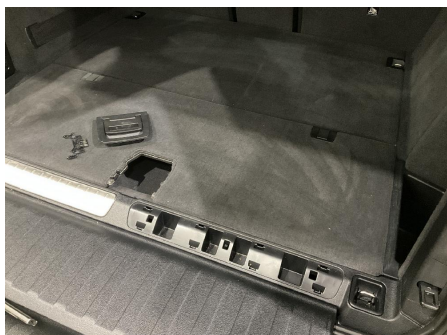
**7. Laste-/bagasjerom**

| Ref.Id | Repareres | Resultat | Beskrivelse |
|---|---|---|---|
| 102.2 | Laste-/bagasjerom | Skader i deksler/panel/vegger/gulv | |

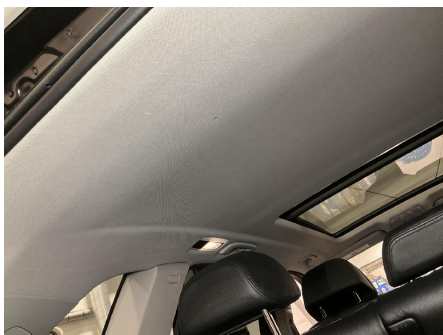
**8. Taktrekk**

| Ref.Id | Repareres | Resultat | Beskrivelse |
|---|---|---|---|
| 93.1 | Taktrekk | Hull/rifter/flenger i taktrekk | Bak |

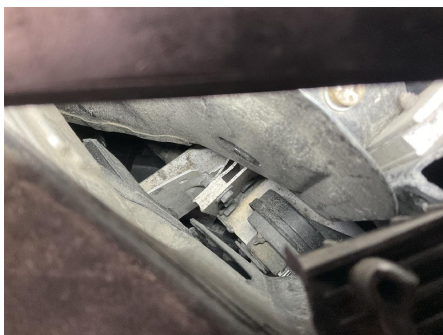
**11. Underside**

| Ref.Id | Repareres | Resultat | Beskrivelse |
|---|---|---|---|
| 88.4 | Underside | Skade i frontbjelke/radiatorbjelke | |
