## XA19592 - 2018 Mercedes-Benz GLC Offroad

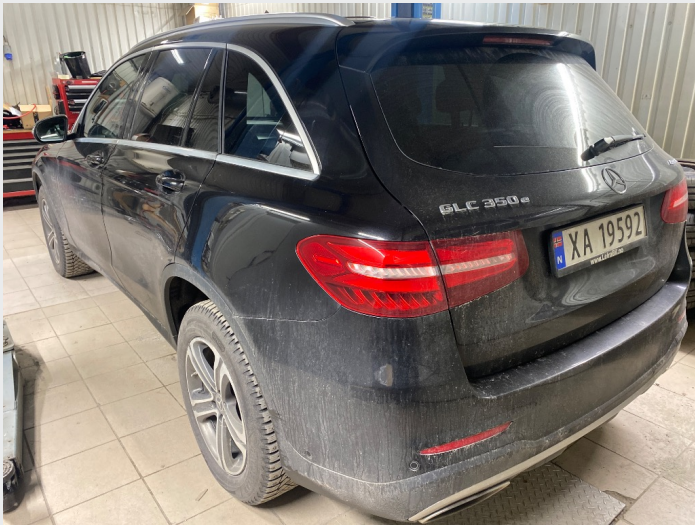
2.1 Oversiktsbilder av bilen

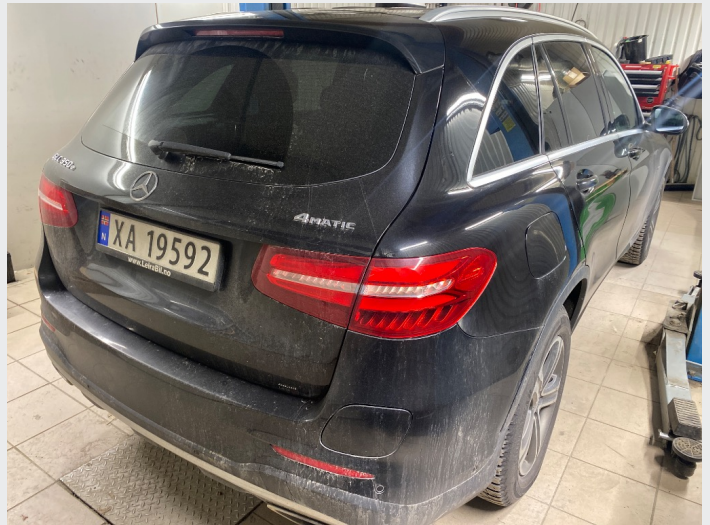
2.1 Oversiktsbilder av bilen

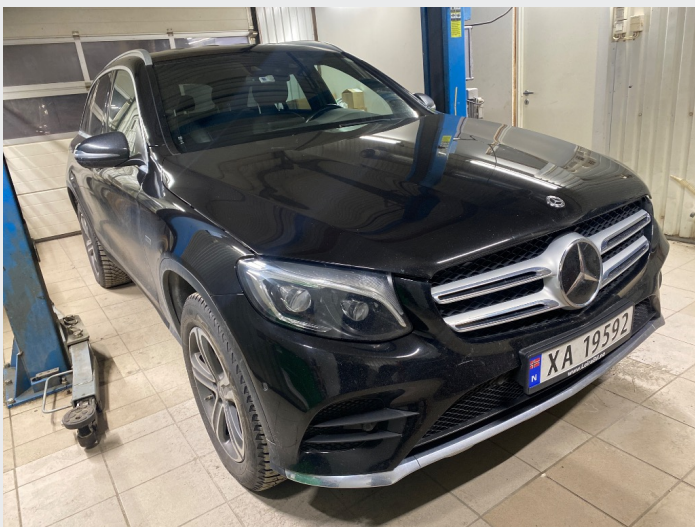
2.1 Oversiktsbilder av bilen

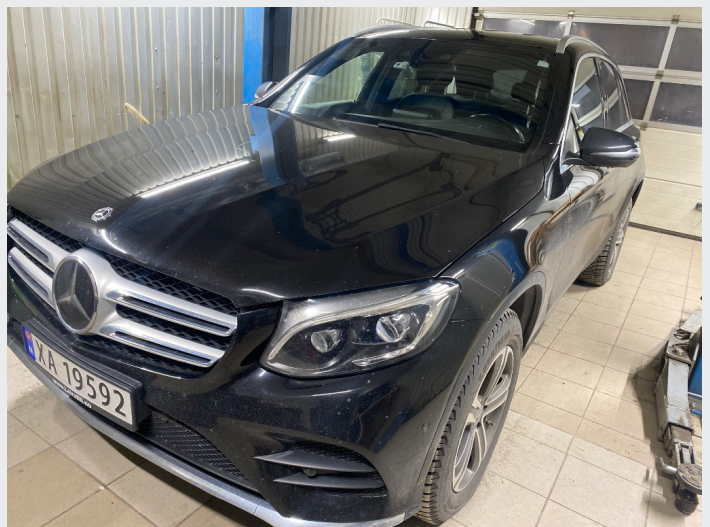
2.1 Oversiktsbilder av bilen
