# NAF Bruktbiltest

**Testdato**  
27.11.2025

| Modell | MIRAI | Motoreffekt | 134 kW |
| Registreringsnr. | HY10527 | Drivstofftype | Hydrogen |

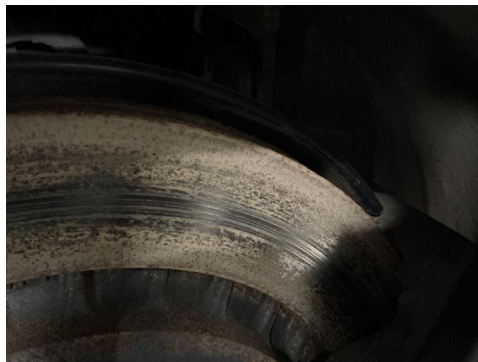
23. Bremseskiver

| Ref.Id | Repareres | Resultat | Beskrivelse |
|---|---|---|---|
| 6.10 | Bremsekiver | Rust på bremsekive: | Venstre bak, Høyre bak |

| Ref.Id | Opplysning | Resultat | Beskrivelse |
|---|---|---|---|
| 6.16 | Bremsekiver | Overflaterust eller mindre enn 25% av overflaten rustet | Begge sider foran |

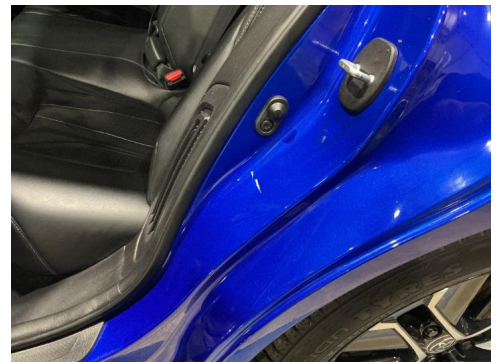
24. Døråpning

| Ref.Id | Repareres | Resultat | Beskrivelse |
|---|---|---|---|
| 97.1 | Døråpning | Sår eller skade: | Venstre bakdør, Høyre bakdør |

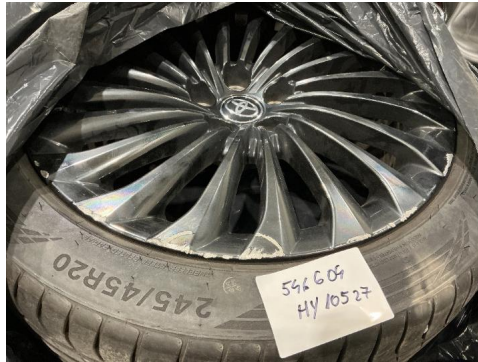
26. Ekstra hjulsett

| Ref.Id | Repareres | Resultat | Beskrivelse |
|---|---|---|---|
| 67.23 | Ekstra hjulsett | Vesentlig ripe(r) inn til grunnmaterialet på felg: | 4 felger |

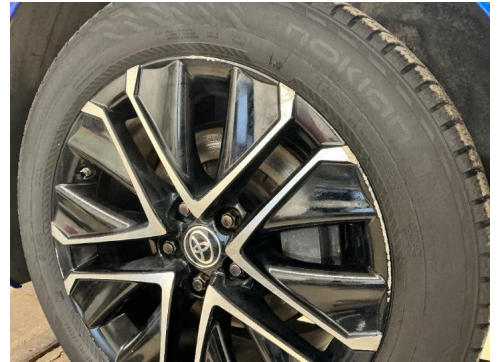
27. Felg

| Ref.Id | Repareres | Resultat | Beskrivelse |
|---|---|---|---|
| 66.8 | Felg | Vesentlig ripe / hakk inn til grunnmaterialet: | Høyre foran, Venstre foran, Høyre bak |

| Ref.Id | Opplysning | Resultat | Beskrivelse |
|---|---|---|---|
| 66.10 | Felg | Ripe/slitasje på felg | Venstre bak |

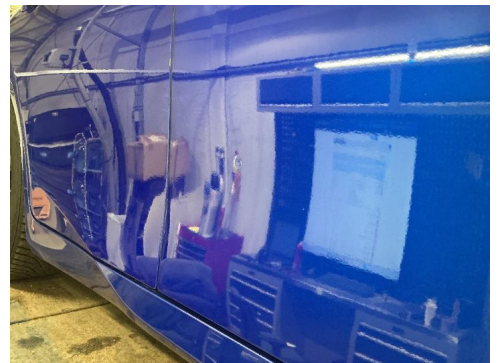
30. Høyre fordør

| Ref.Id | Repareres | Resultat | Beskrivelse |
|---|---|---|---|
| 86.1 | Lakk / karosseri utvendig | Bulk (er): | Høyre fordør, Venstre bakdør |

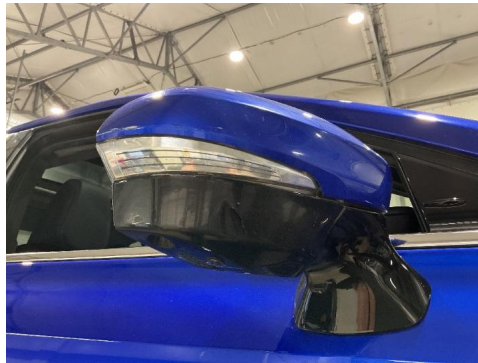
32. Høyre speil

| Ref.Id | Repareres | Resultat | Beskrivelse |
|---|---|---|---|
| 87.5 | Utvendig speil | Skade på speilramme / -hus | Høyre side |
| 87.9 | | Ripe i speilhus: | Venstre, Høyre |

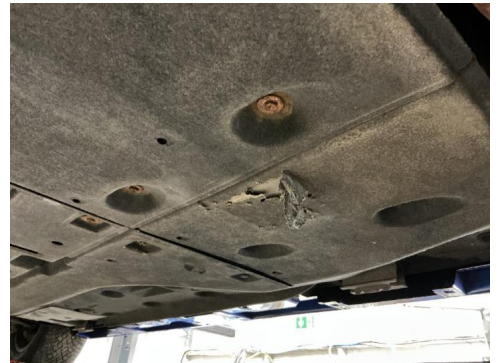
33. Underside

| Ref.Id | Repareres | Resultat | Beskrivelse |
|---|---|---|---|
| 88.2 | Underside | Skadet/løst plastdeksel: | Høyre bak |
