SKODA OCTAVIA 180 HK AUTOMAT 4X4

TESTDATO: 08.01.2026

CHASSISNR: TMBLD9NE5J0062604

NBF Tilstandsrapport er utarbeidet av Norges Bilbransjeforbund og Forbrukerrådet.

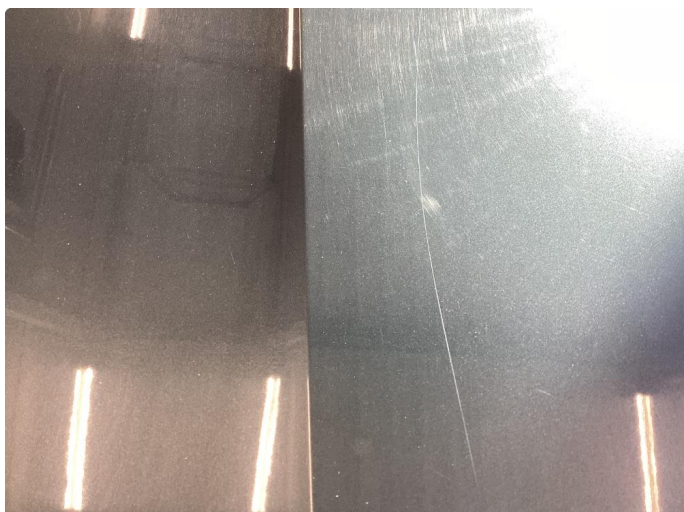
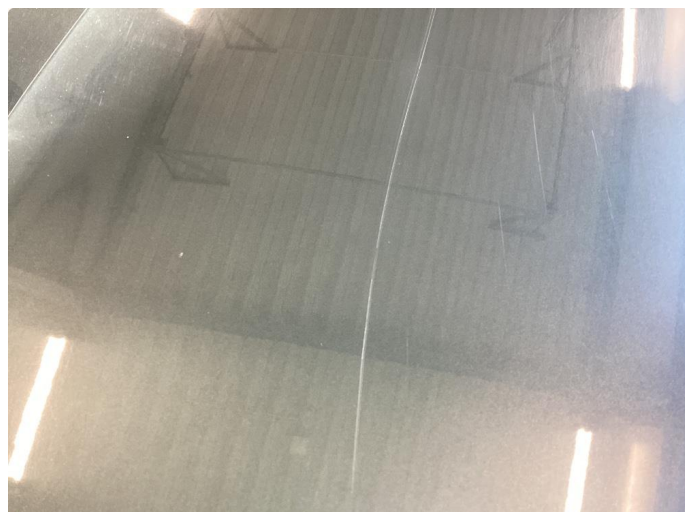
| Punkt | | Beskrivelse | Plassering |
|---|---|---|---|
| 1.1 | Panser | Ripe | |

1.1 Ripe

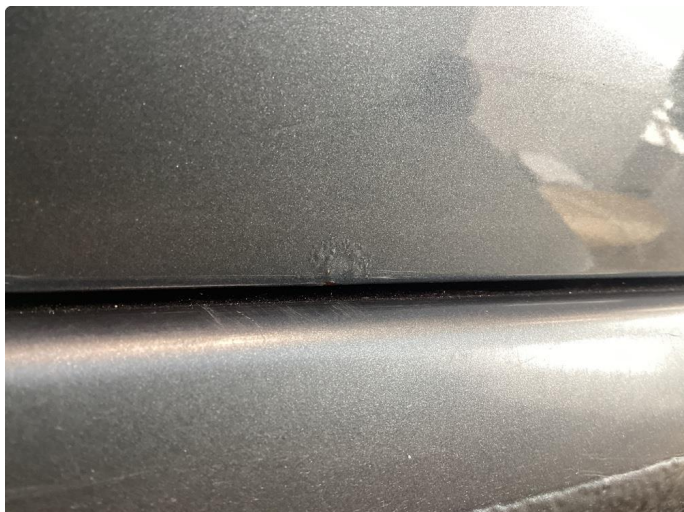
| Punkt | | Beskrivelse | Plassering |
|---|---|---|---|
| 1.2 | Dører | Korrosjon | |

1.2 Korrosjon

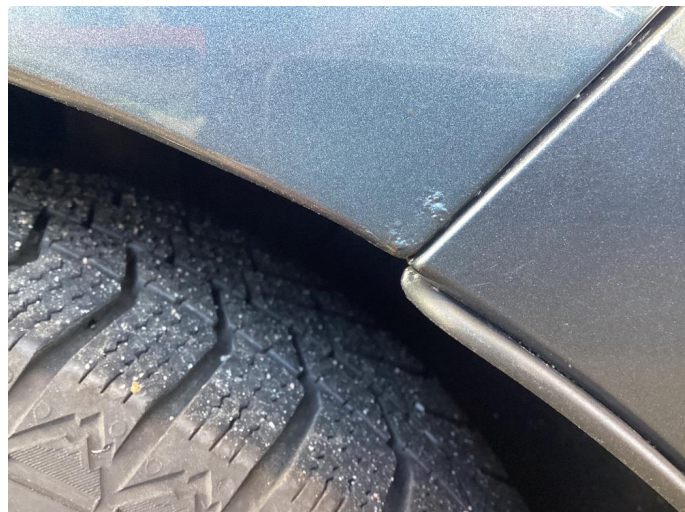
| Punkt | | Beskrivelse | Plassering |
|---|---|---|---|
| 1.3 | Skjermer | Korrosjon | |

1.3 Korrosjon

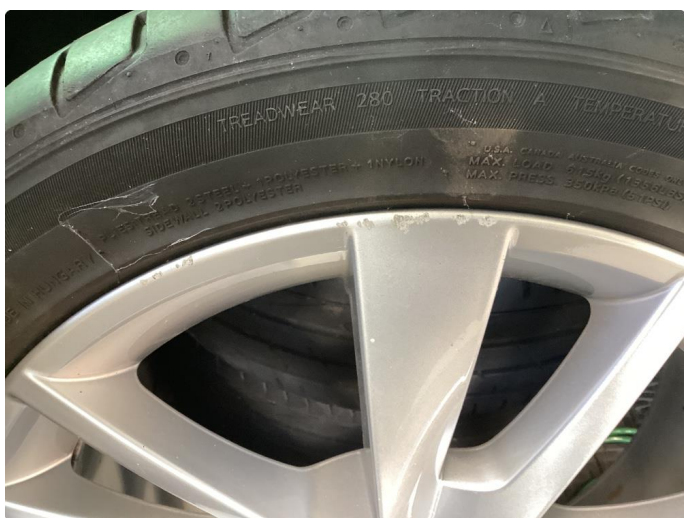
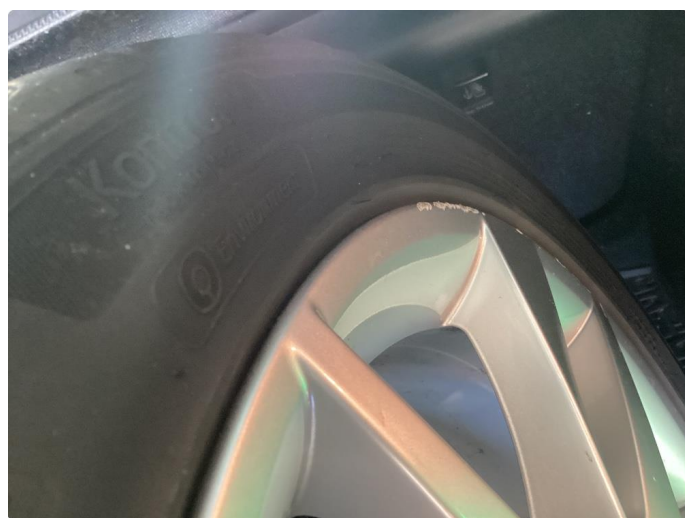
| Punkt | | Beskrivelse | Plassering |
|---|---|---|---|
| 1.4 | Dekk/Felger | Kankjørt felg | |

1.4 Kankjørt felg
