# NAF Bruktbiltest

**Testdato**  
02.09.2025

**Bilmerke** Tesla  
**Modell** Model 3  
**Type** 003  
**Registreringsnr.** EV60674  
**Understellsnr.** 5YJ3E7EB9KF234191  
**Km.stand.** 153284  
**Farge** Svart  
**Karosseritype** Sedan

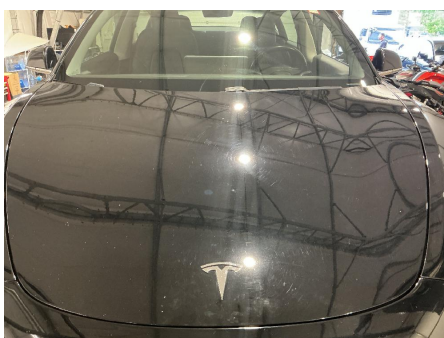
**5. Panser**

| Ref.Id | Repareres | Resultat | Beskrivelse |
|---|---|---|---|
| 86.12 | | Steinsprut/lakksår | Venstre foran, Støtfanger foran, Panser, Høyre foran |

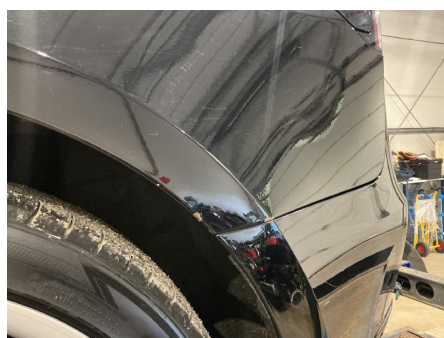
**6. Venstre bakskjerm**

| Ref.Id | Repareres | Resultat | Beskrivelse |
|---|---|---|---|
| 86.9 | | Rustangrep: | Venstre bakhjør |

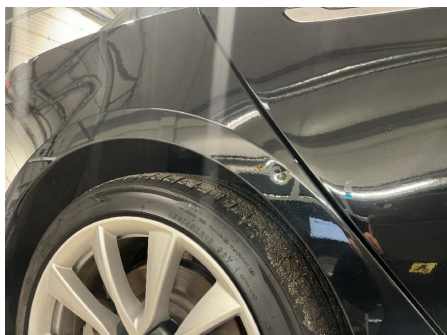
**7. Høyre bakskjerm**

| Ref.Id | Repareres | Resultat | Beskrivelse |
|---|---|---|---|
| 86.1 | Lakk / karosseri utvendig | Bulk (er): | Høyre bakhjør, Høyre bakhjør |

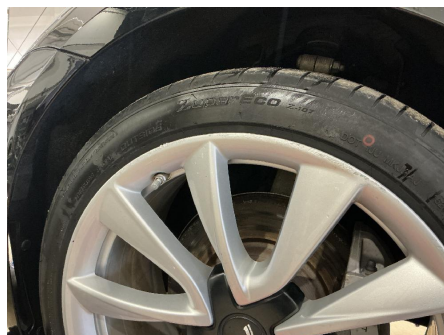
**12. Felg**

| Ref.Id | Repareres | Resultat | Beskrivelse |
|---|---|---|---|
| 66.8 | Felg | Vesentlig ripe / hakk inn til grunnmaterialet: | Venstre foran |
