# NAF Bruktbiltest

**Testdato**  
03.10.2025

**Bilmerke** Jaguar  
**Modell** XK 8 COUPE  
**Type** QEV  
**Registreringsnr.** DJ63388  
**Understellsnr.** SAJJGAED4AR002540  
**Km.stand.** 159102  
**Farge** Grå

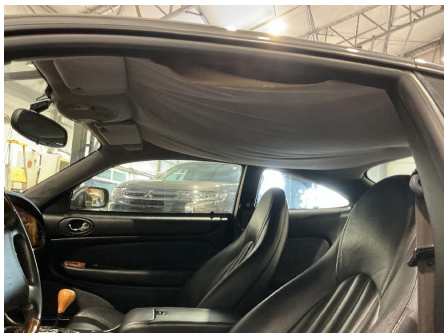
**2. Taktrekk**

| Ref.Id | Repareres | Resultat | Beskrivelse |
|---|---|---|---|
| 93.3 | Taktrekk | Løst taktrekk | |

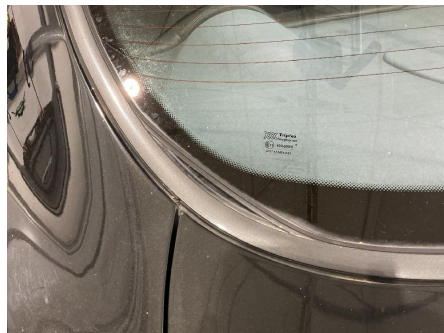
**3. Siderute/bakrute**

| Ref.Id | Repareres | Resultat | Beskrivelse |
|---|---|---|---|
| 82.10 | Siderute/bakrute | Skade på gummipakning: | Bakrute |

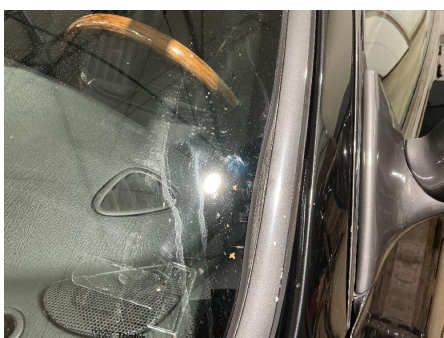
**5. Frontrute**

| Ref.Id | Repareres | Resultat | Beskrivelse |
|---|---|---|---|
| 81.6 | Frontrute | Skade på gummipakning på frontrute | |

| Ref.Id | Opplysning | Resultat | Beskrivelse |
|---|---|---|---|
| 81.10 | Frontrute | Slitt frontrute | |

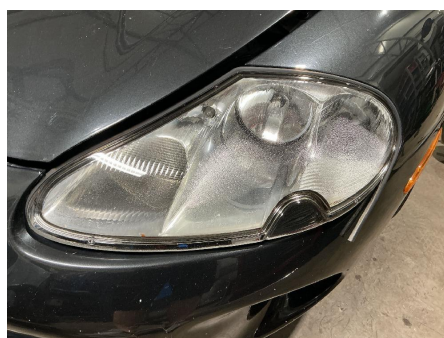
**6. Lys**

| Ref.Id | Repareres | Resultat | Beskrivelse |
|---|---|---|---|
| 17.15 | Lys | Vann / kondens i lykt: | Venstre nærlys, Høyre nærlys |

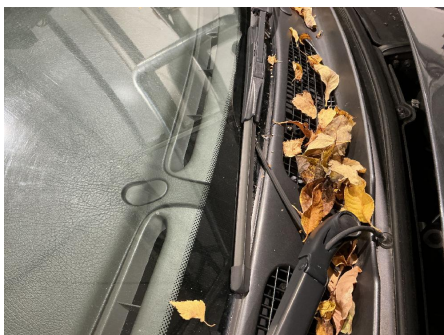
**8. Vindusvisker, spyler  
(foran/bak)**

| Ref.Id | Repareres | Resultat | Beskrivelse |
|---|---|---|---|
| 51.7 | Vindusvisker, spyler (foran/bak) | Dårlig viskerblad: | Foran |

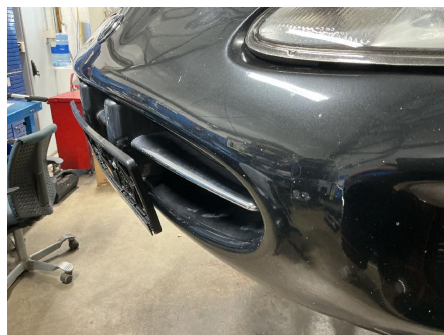
**9. Støtfanger foran**

| Ref.Id | Repareres | Resultat | Beskrivelse |
|---|---|---|---|
| 86.12 | | Steinsprut/lakksår | Høyre forskjerm, Støtfanger foran, Panser |

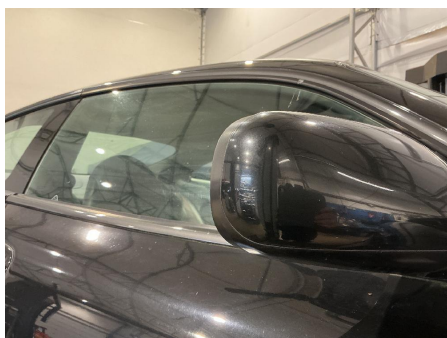
**13. Høyre speil**

| Ref.Id | Repareres | Resultat | Beskrivelse |
|---|---|---|---|
| 87.5 | | Skade på speilramme / -hus | Høyre side |

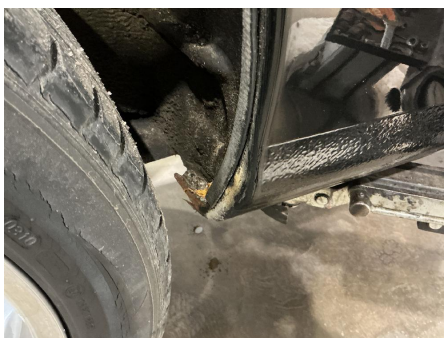
**14. Høyre bakskjerm**

| Ref.Id | Repareres | Resultat | Beskrivelse |
|---|---|---|---|
| 86.1 | Lakk / karosseri utvendig | Bulk (er): | Høyre bakskjerm |
| 86.9 | | Rustangrep: | Høyre bakskjerm, Venstre bakskjerm |

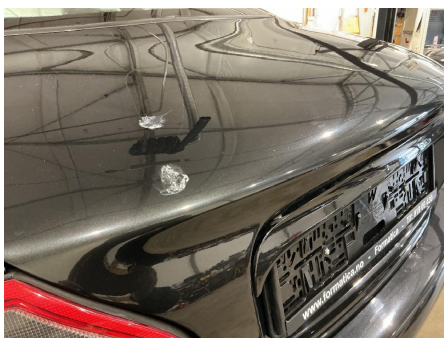
**17. Bakluke**

| Ref.Id | Repareres | Resultat | Beskrivelse |
|---|---|---|---|
| 86.5 | | Skadet av forurensing/fugleskitt eller lignende: | Bakluke |
| 86.6 | | Pyntelist løs, skadet eller mangler: | Bakluke |

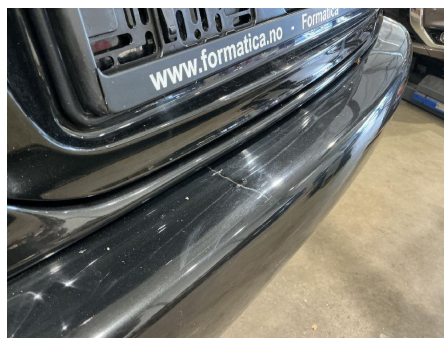
**18. Støtfanger bak**

| Ref.Id | Repareres | Resultat | Beskrivelse |
|---|---|---|---|
| 86.3 | | Lakkriper: | Støtfanger bak |

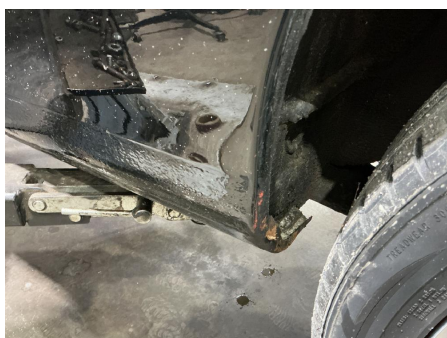
**19. Venstre bakskjerm**

| Ref.Id | Repareres | Resultat | Beskrivelse |
|---|---|---|---|
| 86.13 | | Mangelfull kvalitet på replakking: | Venstre fordør, Venstre bakskjerm |

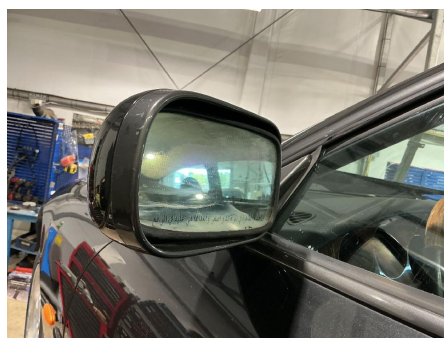
**21. Venstre speil**

| Ref.Id | Repareres | Resultat | Beskrivelse |
|---|---|---|---|
| 87.2 | Utvendig speil | Skade på speilglass: | Venstre side |

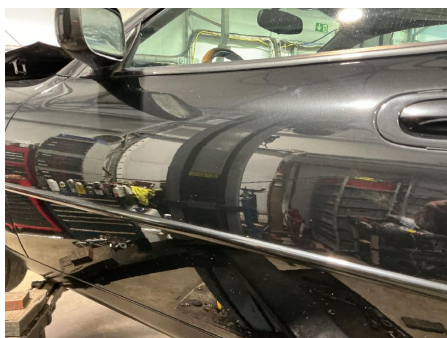
**22. Venstre fordør**

| Ref.Id | Repareres | Resultat | Beskrivelse |
|---|---|---|---|
| 86.14 | | Lakkslipp/flassing | Venstre fordør |

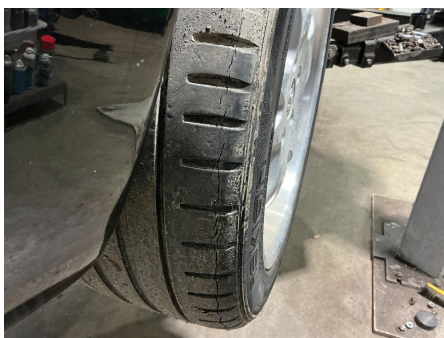
**23. Dekk**

| Ref.Id | Repareres | Resultat | Beskrivelse |
|---|---|---|---|
| 65.8 | Dekk | Deformasjon, rift eller andre visuelle skader av betydning på dekk | Venstre foran, Venstre bak, Høyre bak, Høyre foran |

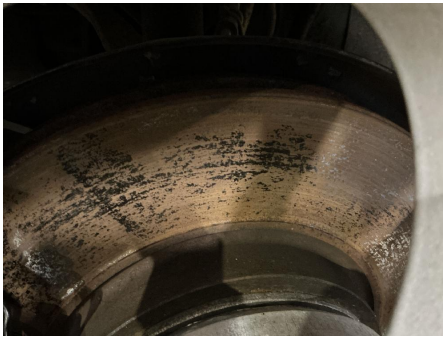
**25. Bremseskiver**

| Ref.Id | Repareres | Resultat | Beskrivelse |
|---|---|---|---|
| 6.10 | Bremseskiver | Rust på bremseskive: | Venstre bak, Høyre bak, Høyre foran, Venstre foran |

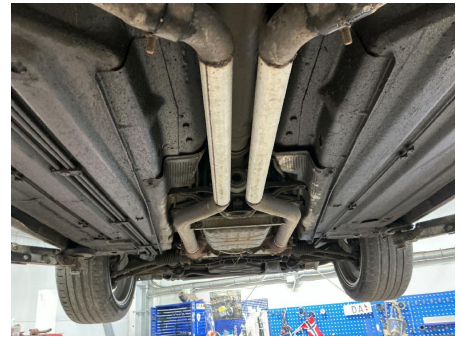
**27. Eksosanlegg**

| Ref.Id | Repareres | Resultat | Beskrivelse |
|---|---|---|---|
| 33.12 | Eksosanlegg | * Modifisert/fjernet potter | |
