# NAF Bruktbiltest

**Testdato**  
06.01.2026

| Modell | LEAF 62kWh | Motoreffekt | 160 kW |
| Registreringsnr. | ED31438 | Drivstofftype | Elektrisk |

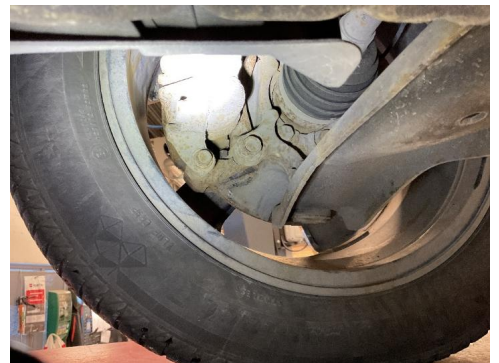
30. Bremseskiver

| Ref.Id | Repareres | Resultat | Beskrivelse |
|---|---|---|---|
| 6.10 | Bremseskiver | Rust på bremseskive: | Venstre foran, Høyre foran |

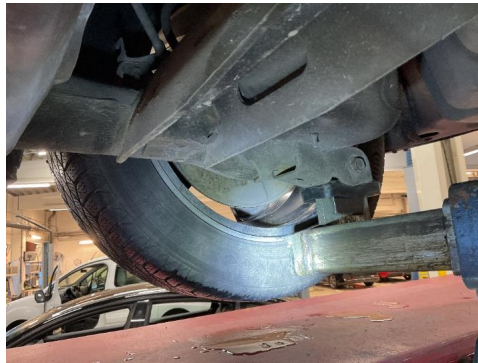
R 32. Felg

| Ref.Id | Opplysning | Resultat | Beskrivelse |
|---|---|---|---|
| 66.12 | Felg | Påbegynnende oksidering: | Venstre bak, Høyre bak |

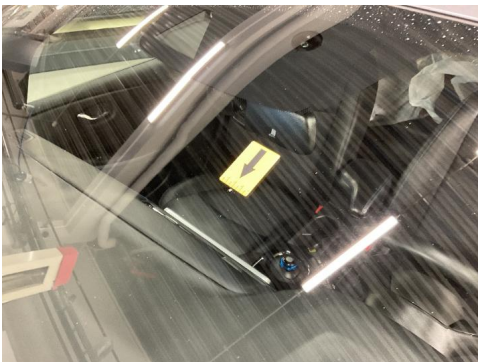
34. Frontrute

| Ref.Id | Opplysning | Resultat | Beskrivelse |
|---|---|---|---|
| 81.9 | Frontrute | Noe steinsprut | |

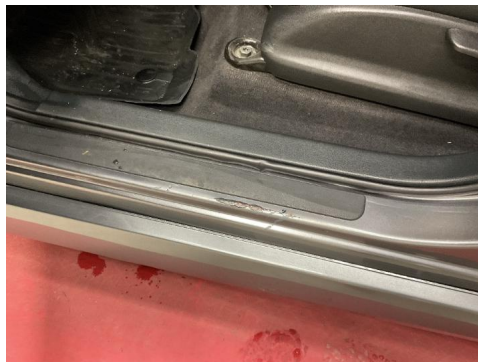
O 35. Lakk / karosseri utvendig

| Ref.Id | Repareres | Resultat | Beskrivelse |
|---|---|---|---|
| 86.11 | Lakk / karosseri utvendig | Karosseriskade | Venstre fordør |

| Ref.Id | Opplysning | Resultat | Beskrivelse |
|---|---|---|---|
| 86.17 | Lakk / karosseri utvendig | Lakkriper: | Høyre bakskjerm |
| 86.18 | | Diverse småbulker/lakkriper | |

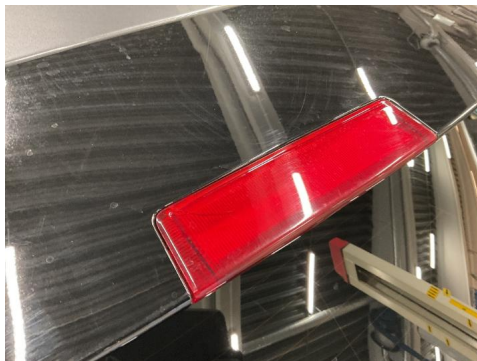
○ 38. Lys

| Ref.Id | Repareres | Resultat | Beskrivelse |
|---|---|---|---|
| 17.11 | Lys | Skadet lyktelass: | Midtre bremselys |
