**HONDA CR-V 150 HK MANUELL 4X4**
**TESTDATO: 08.01.2026**
**KODE: 1917992**

**VH46253**

NBF Tilstandsrapport er utarbeidet av Norges Bilbransjeforbund og Forbrukerrådet.

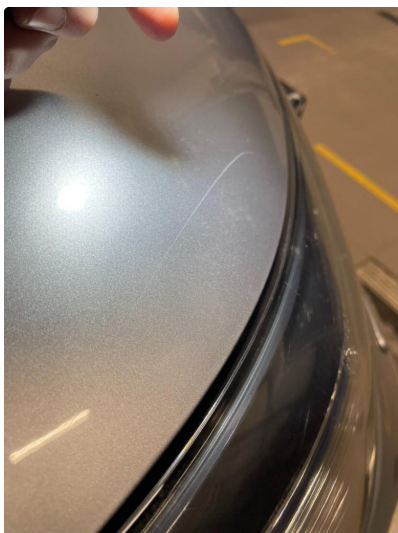
| Punkt | Beskrivelse | Plassering |
|---|---|---|
| 2.1 Lakk | øvrig feil | alle |

2.1 Øvrige feil

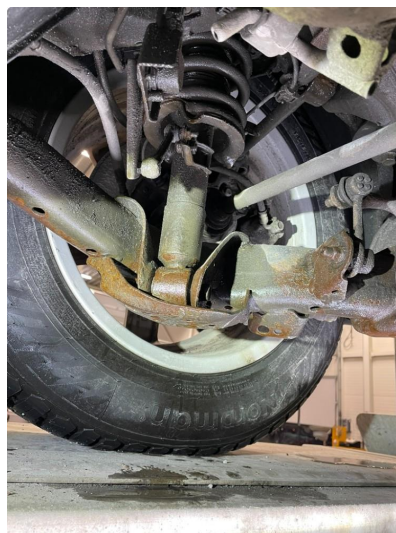
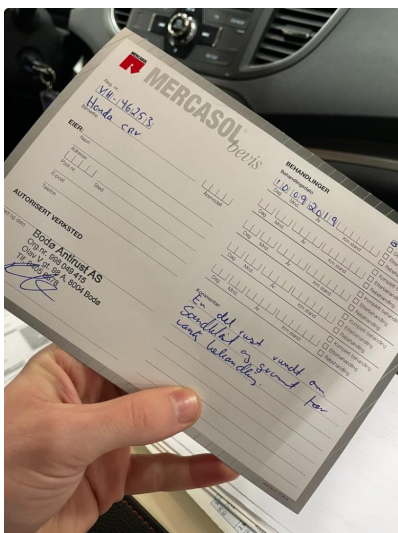
| Punkt | Beskrivelse | Plassering |
|---|---|---|
| 2.2 Antirustbehandling | skadet/slitt | alle |

2.2 Skadet/slitt

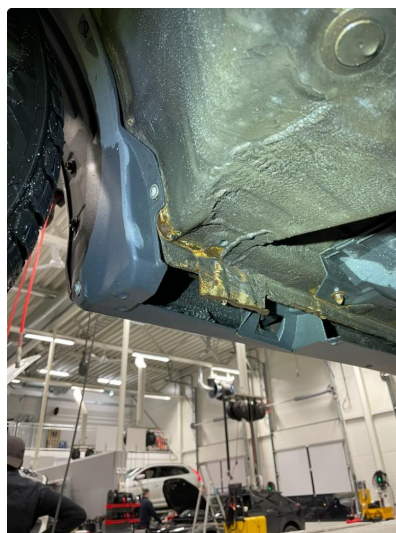
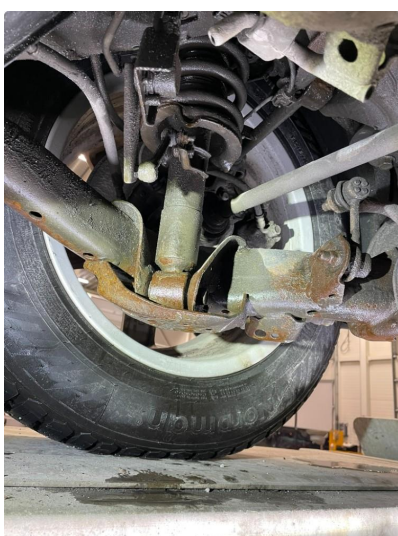
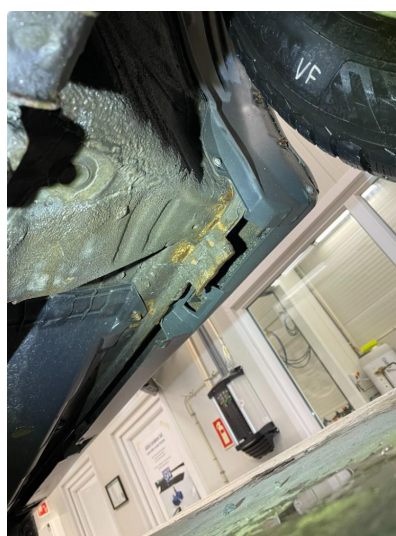
| Punkt | Beskrivelse | Plassering |
|---|---|---|
| 2.3 Under bil | rust | alle |

2.3 Rust

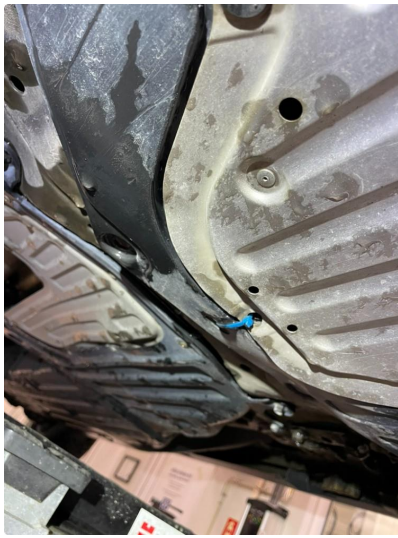
| Punkt | Beskrivelse | Plassering |
|---|---|---|
| 2.4 Under bil | beskyttelsesplate skadet/mangler | foran - midten foran |

2.4 Beskyttelsesplate skadet/mangler

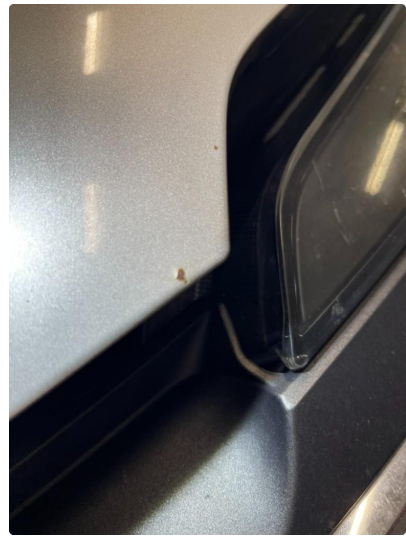
| Punkt | Beskrivelse | Plassering |
|---|---|---|
| 2.5 Panser | noe steinsprut med rust | |

2.5 Noe steinsprut med rust

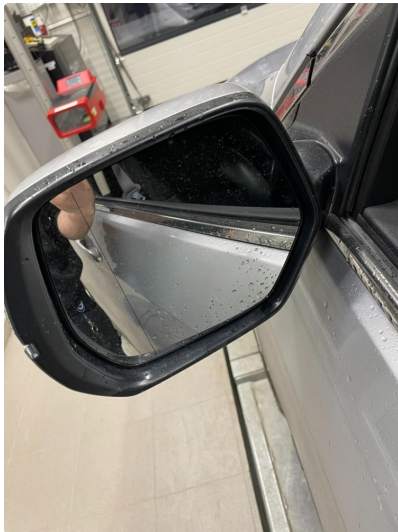
| Punkt | Beskrivelse | Plassering |
|---|---|---|
| 2.6 Speil | varme i speil virker ikke | venstre foran |

2.6 Varme i speil virker ikke

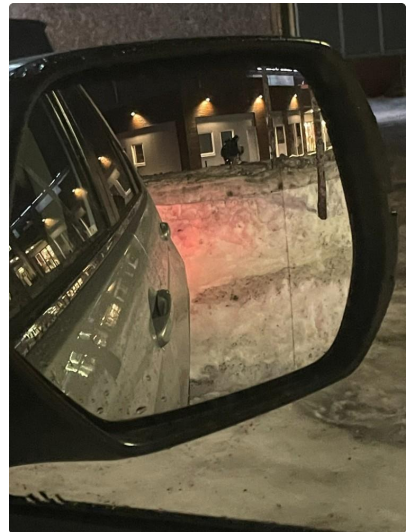
| Punkt | Beskrivelse | Plassering |
|---|---|---|
| 2.7 Speil | øvrig feil | høyre foran |

2.7 Øvrige feil

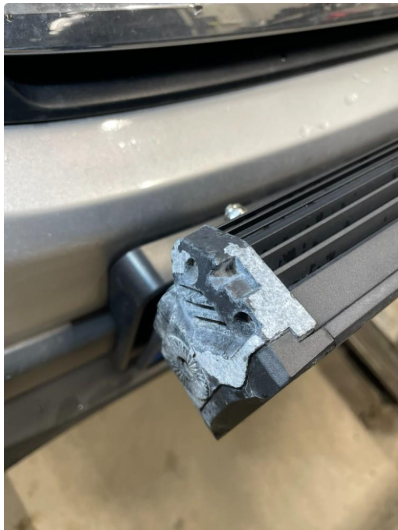
| Punkt | Beskrivelse | Plassering |
|---|---|---|
| 2.8 Korrosjon | øvrig feil | foran |

2.8 Øvrige feil

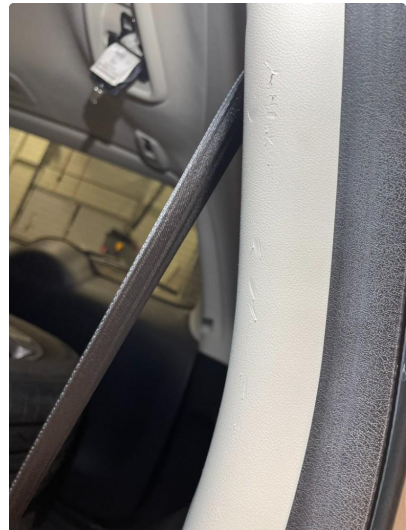
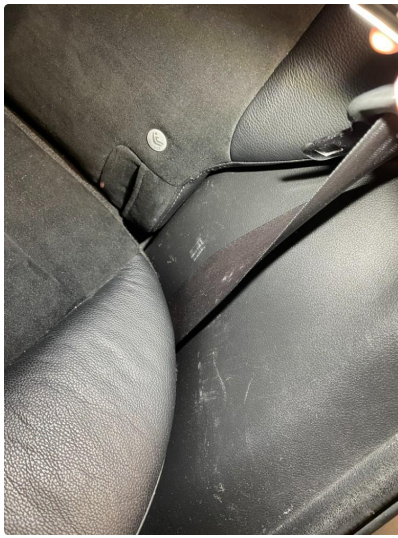
| Punkt | Beskrivelse | Plassering |
|---|---|---|
| 2.9 Døråpning | slitt innsteg | alle |

2.9 Slitt innsteg

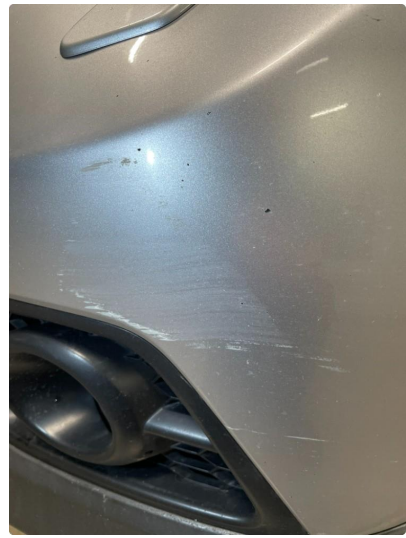
| Punkt | Beskrivelse | Plassering |
|---|---|---|
| 2.10 Støtfanger | skade | |

2.10 Skade

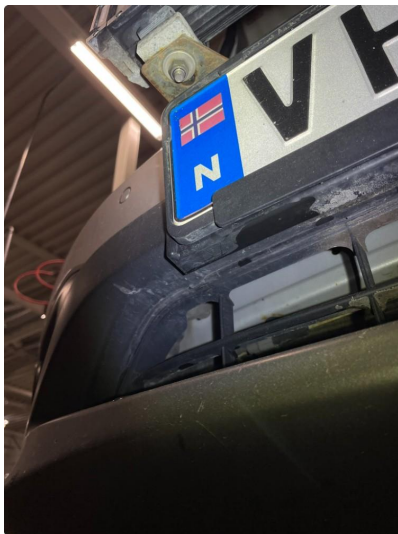
| Punkt | Beskrivelse | Plassering |
|---|---|---|
| 2.11 Støtfanger | skade | foran |

2.11 Skade

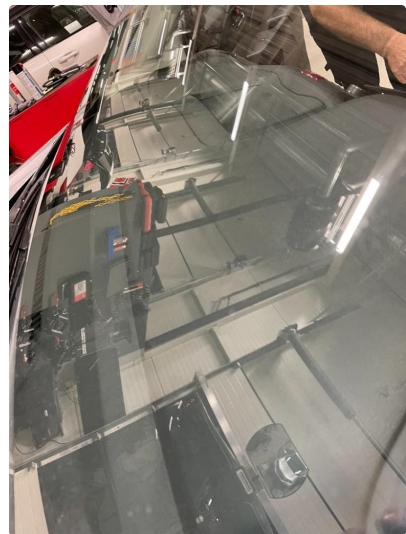
| Punkt | Beskrivelse | Plassering |
|---|---|---|
| 2.12 Frontvindu | slitt | alle |

2.12 Slitt

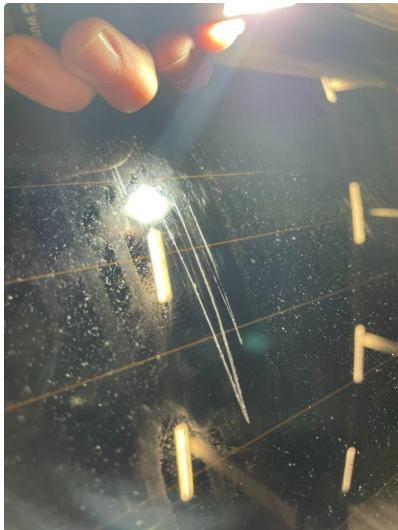
| Punkt | Beskrivelse | Plassering |
|---|---|---|
| 2.13 Vinduer | ripe | bak |

2.13 Ripe

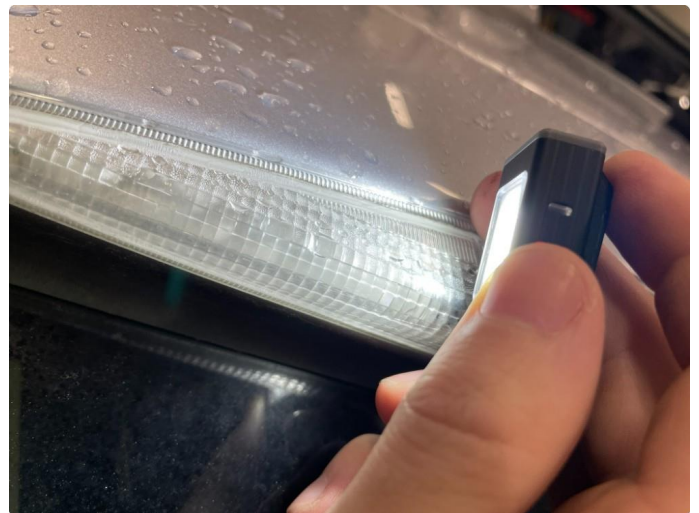
| Punkt | Beskrivelse | Plassering |
|---|---|---|
| 3.1 Lys bak | dugg/fukt | bak - oppe - midten bak |

3.1 Dugg/fukt

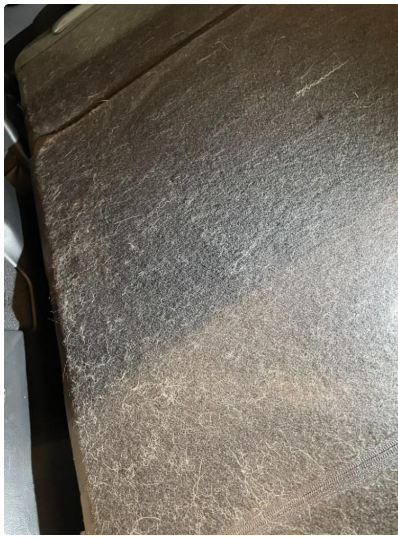
| Punkt | Beskrivelse | Plassering |
|---|---|---|
| 8.1 Øvrig utstyr/klargjøring | rense for dyrehår | bak |

## 8.1 Rense for dyrehår
