# NAF Bruktbiltest

**Testdato**  
07.01.2026

| Registreringsnr. | EL76518 | Drivstofftype | Elektrisk |

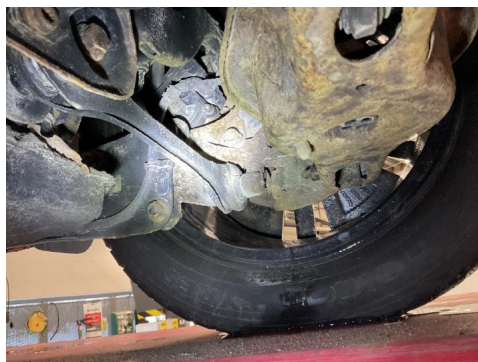
35. Bremseskiver innvendig.

| Ref.Id | Repareres | Resultat | Beskrivelse |
|---|---|---|---|
| 64.5 | Bremsekiver innvendig. | Deformert bremsekjold: | Høyre bak |

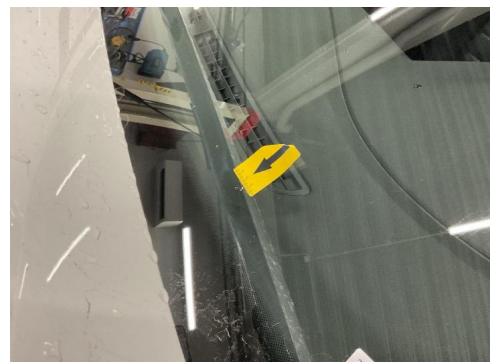
R 36. Glassruter.

| Ref.Id | Opplysning | Resultat | Beskrivelse |
|---|---|---|---|
| 14.7 | Glassruter. | Noe steinsprut på frontrute | |

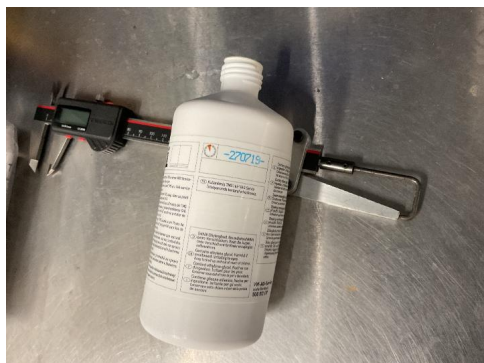
37. Reservehjul / dekkreparasjonssett.

| Ref.Id | Repareres | Resultat | Beskrivelse |
|---|---|---|---|
| 53.2 | Reservehjul / dekkreparasjonssett. | Dekkreparasjonssett, holdbarhetsdato har utløpt | |

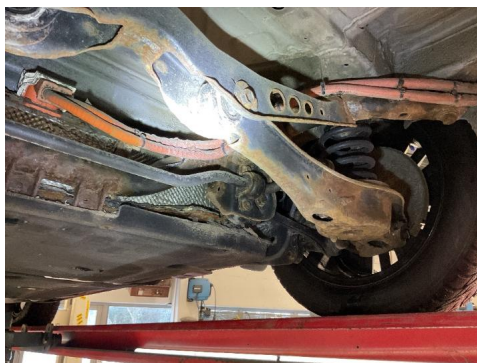
**R** 38. Vognbunn/understell.

| Ref.Id | Opplysning | Resultat | Beskrivelse |
|---|---|---|---|
| 55.12 | Vognbunn/understell. | Stedvis rustdannelser i vognbunn/understell | Bak |
