SKODA OCTAVIA 184 HK AUTOMAT 4X4

TESTDATO: 09.01.2026

JV25856

NBF Tilstandsrapport er utarbeidet av Norges Bilbransjeforbund og Forbrukerrådet.

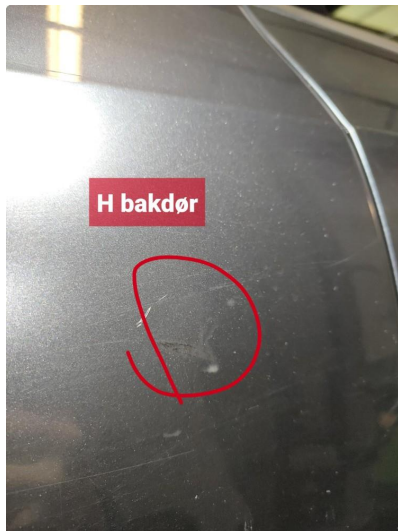
| Punkt | | Beskrivelse | Plassering |
|---|---|---|---|
| 1.1 | Dører | riper | høyre bak |

1.1 Riper

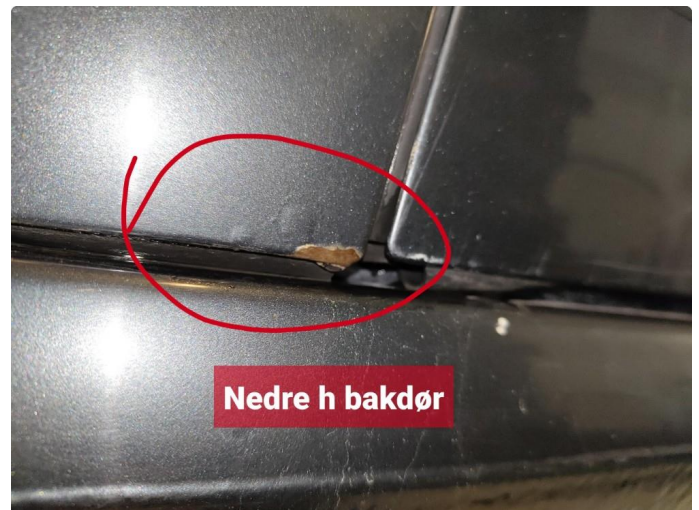
| Punkt | | Beskrivelse | Plassering |
|---|---|---|---|
| 1.2 | Dører | rust/korrosjon | høyre bak |

1.2 Rust/korrosjon

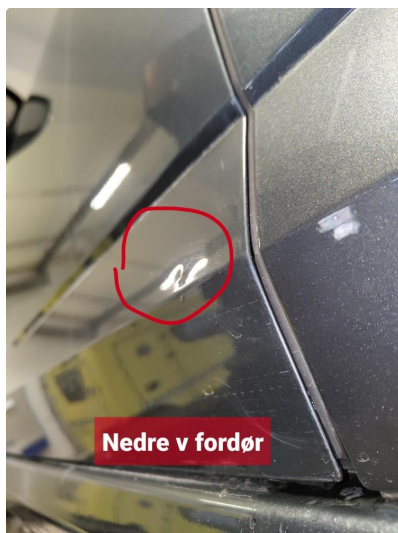
| Punkt | | Beskrivelse | Plassering |
|---|---|---|---|
| 1.3 | Dører | bulk | |

1.3 Bulk

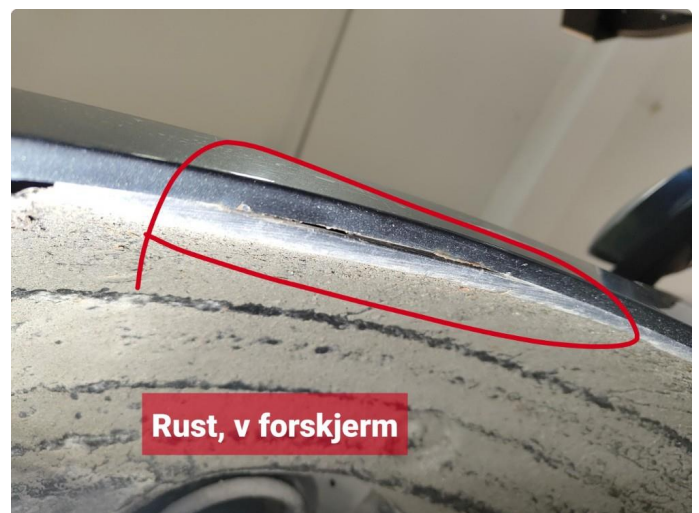
| Punkt | | Beskrivelse | Plassering |
|---|---|---|---|
| 1.4 | Skjermer | rust | venstre foran |

1.4 Rust

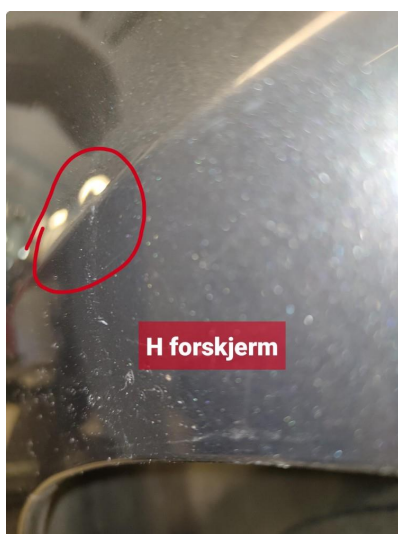
| Punkt | | Beskrivelse | Plassering |
|---|---|---|---|
| 1.5 | Skjermer | bulk | høyre foran |

1.5 Bulk

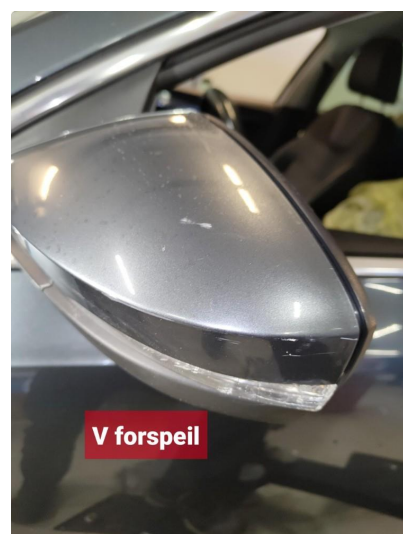
| Punkt | | Beskrivelse | Plassering |
|---|---|---|---|
| 1.6 | Speil | speilhus riper | venstre foran |

1.6 Speilhus riper

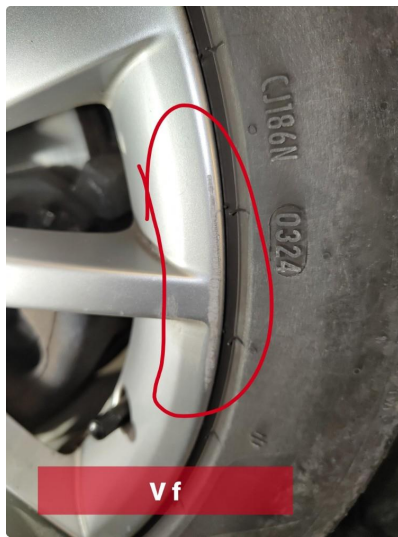
| Punkt | | Beskrivelse | Plassering |
|---|---|---|---|
| 1.7 | Dekk/Felger | kantkjørt felg | venstre foran - høyre bak |

1.7 Kantkjørt felg

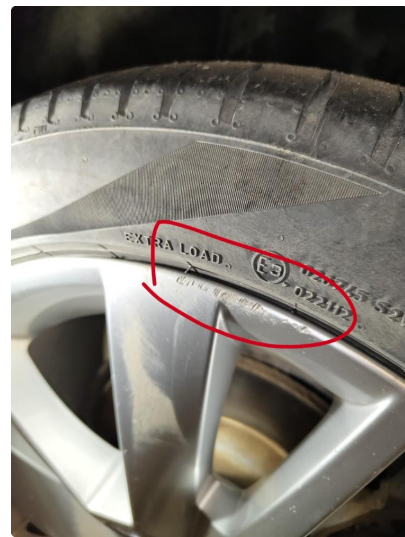
1.7 Kantkjørt felg

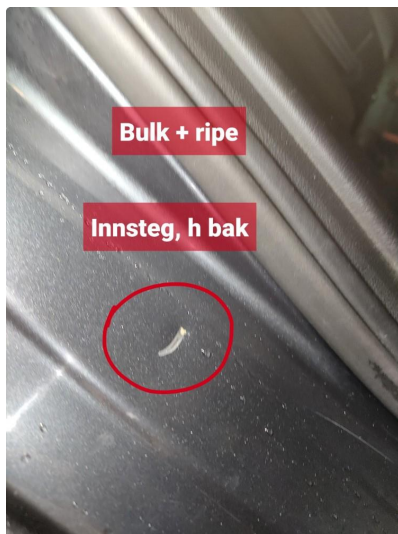
| Punkt | | Beskrivelse | Plassering |
|---|---|---|---|
| 1.8 | Døråpning | bulk(er) med lakkskade | høyre bak |

1.8 Bulk(er) med lakkskade

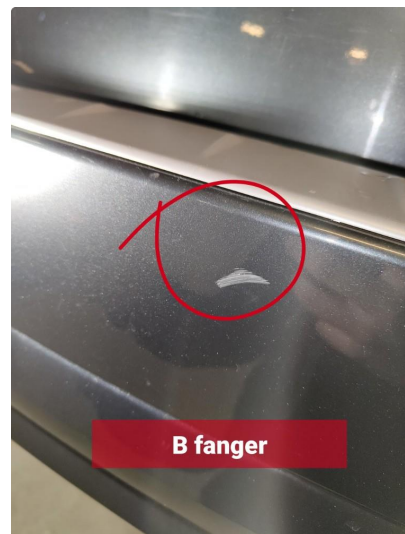
| Punkt | | Beskrivelse | Plassering |
|---|---|---|---|
| 1.9 | Støtfanger | ripe(r) | bak |

1.9 Ripe(r)

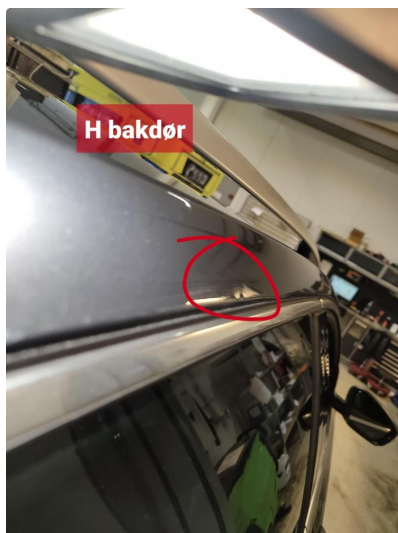
| Punkt | | Beskrivelse | Plassering |
|---|---|---|---|
| 1.10 | Kanal | bulk | høyre bak |

1.10 Bulk

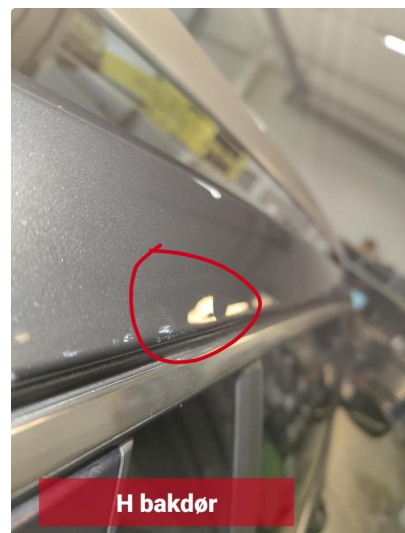
1.10 Bulk

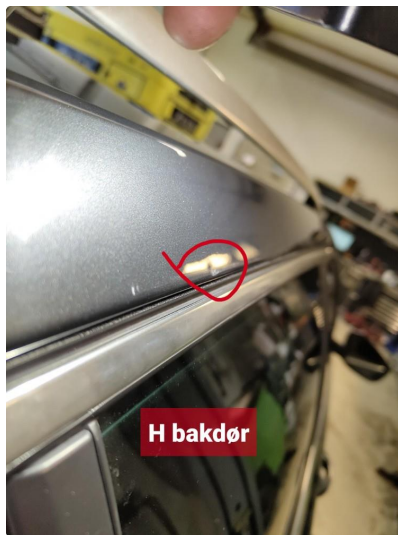
1.10 Bulk
