TOYOTA HILUX 204 HK AUTOMAT 4X4

TESTDATO: 06.01.2026

KODE: 1848469

CHASSISNR: AHTBA3CD306267980

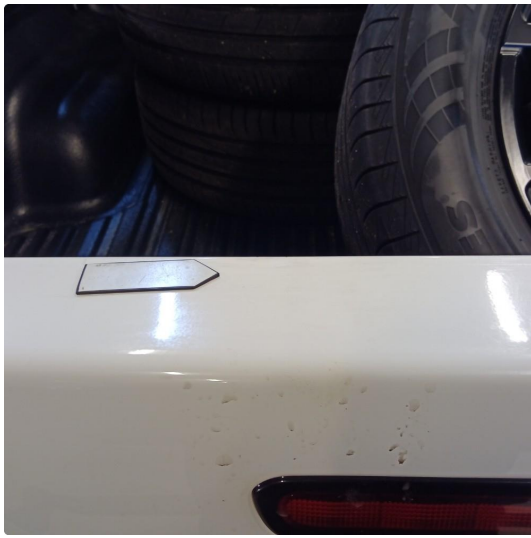
| Punkt | | Beskrivelse | Plassering |
|---|---|---|---|
| 1.1 | Bakluke | Liten bulk med lakkskade på bakluke. Diverse riper gjennom lakken .<br>MINDRE KOSMETISK ANMERKNING / LAKKSTIFT BENYTTET. | |

1.1 Liten bulk med lakkskade på bakluke. Diverse riper gjennom lakken . MINDRE KOSMETISK ANMERKNING / LAKKSTIFT BENYTTET.

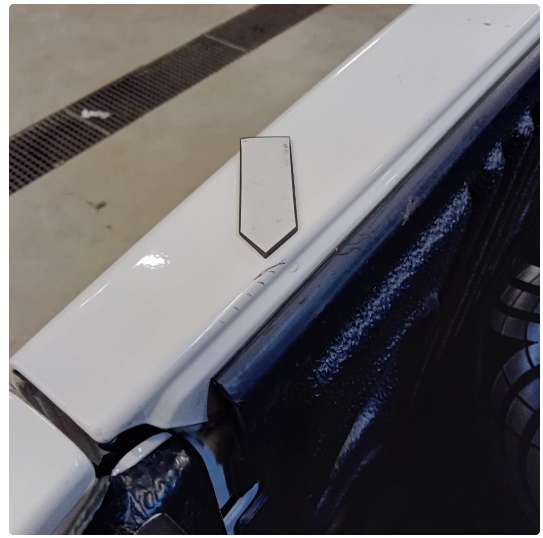
1.1 Liten bulk med lakkskade på bakluke. Diverse riper gjennom lakken . MINDRE KOSMETISK ANMERKNING / LAKKSTIFT BENYTTET.

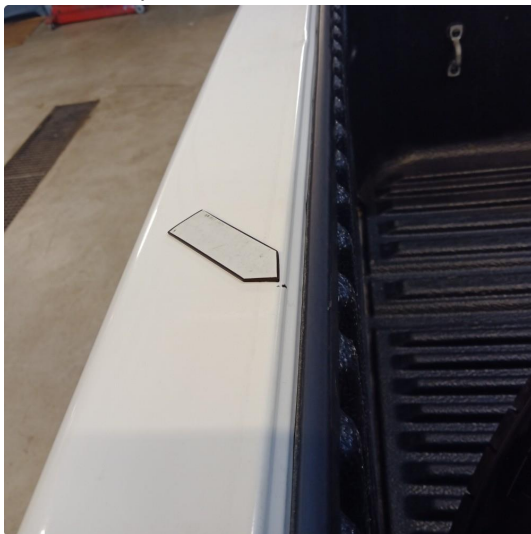
1.1 Liten bulk med lakkskade på bakluke. Diverse riper gjennom lakken . MINDRE KOSMETISK ANMERKNING / LAKKSTIFT BENYTTET.

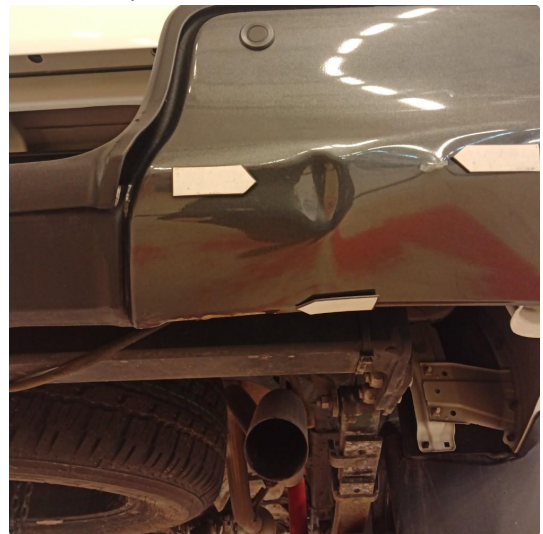
| Punkt | | Beskrivelse | Plassering |
|---|---|---|---|
| 1.2 | Støtfanger | Diverse bulker med lakk skader på venstre del av støtfangeren bak.<br>(PLASTDEL PÅ TOPPEN AV FANGEREN: NY MONTERES) | |

1.2 Diverse bulker med lakk skader på venstre del av støtfangeren bak. (PLASTDEL PÅ TOPPEN AV FANGEREN: NY MONTERES)

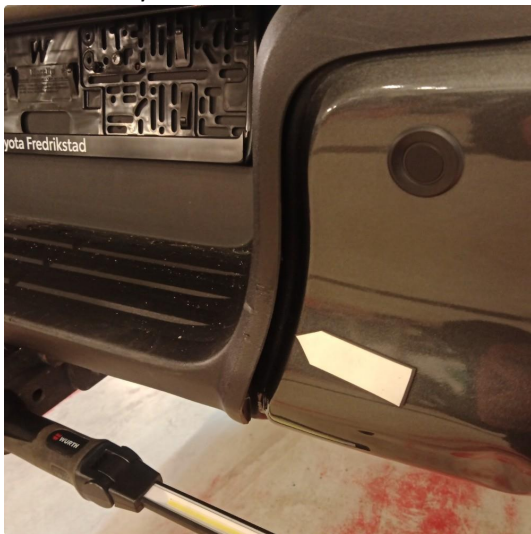
1.2 Diverse bulker med lakk skader på venstre del av støtfangeren bak. (PLASTDEL PÅ TOPPEN AV FANGEREN: NY MONTERES)

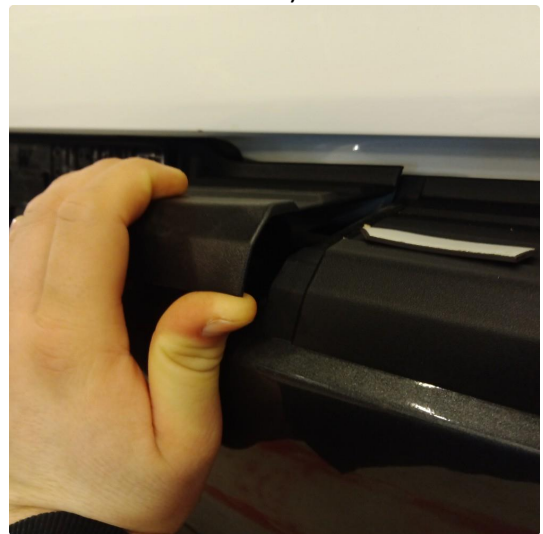
1.2 Diverse bulker med lakk skader på venstre del av støtfangeren bak. (PLASTDEL PÅ TOPPEN AV FANGEREN: NY MONTERES)
