MG MG4 BAKHJULSDRIFT

TESTDATO: 09.01.2026

XV74258

NBF Tilstandsrapport er utarbeidet av Norges Bilbransjeforbund og Forbrukerrådet.

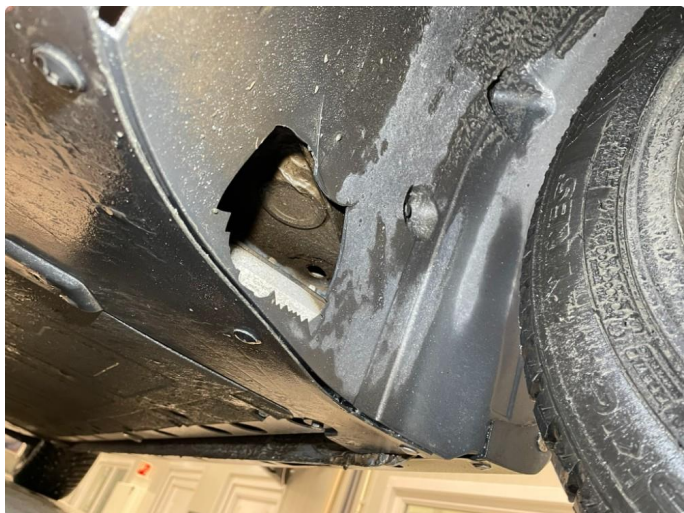
| Punkt | Beskrivelse | Plassering |
|---|---|---|
| 1.1 Skjermer | plastinnerskjerm skadet (ordnes før salg). | venstre foran |

1.1 Plastinnerskjerm skadet (ordnes før salg).
