SKODA OCTAVIA 150 HK AUTOMAT 4X4

TESTDATO: 09.10.2025

CHASSISNR: TMBLJ9NE9J0376748

NBF Tilstandsrapport er utarbeidet av Norges Bilbransjeforbund og Forbrukerrådet.

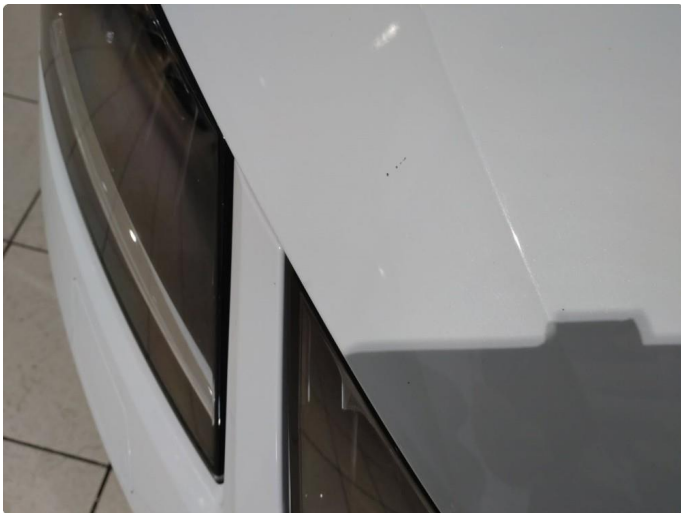
| Punkt | Beskrivelse | Plassering |
|---|---|---|
| 1.1 Panser | steinsprut | |

1.1 Steinsprut

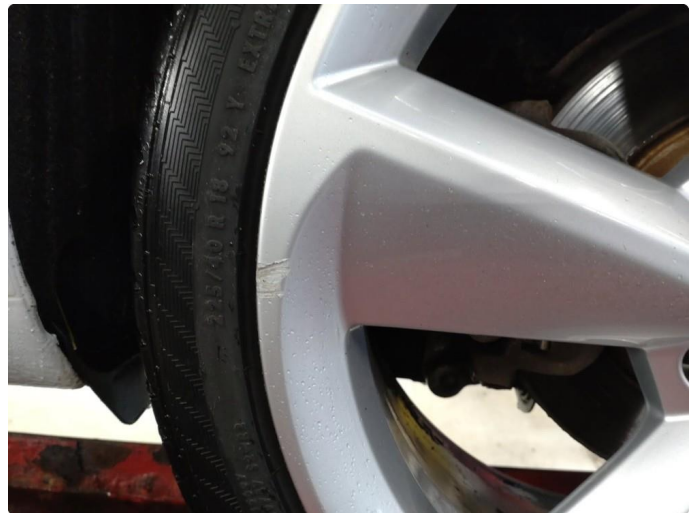
| Punkt | Beskrivelse | Plassering |
|---|---|---|
| 1.2 Dekk/Felger | kantkjørt felg | venstre bak |

1.2 Kantkjørt felg

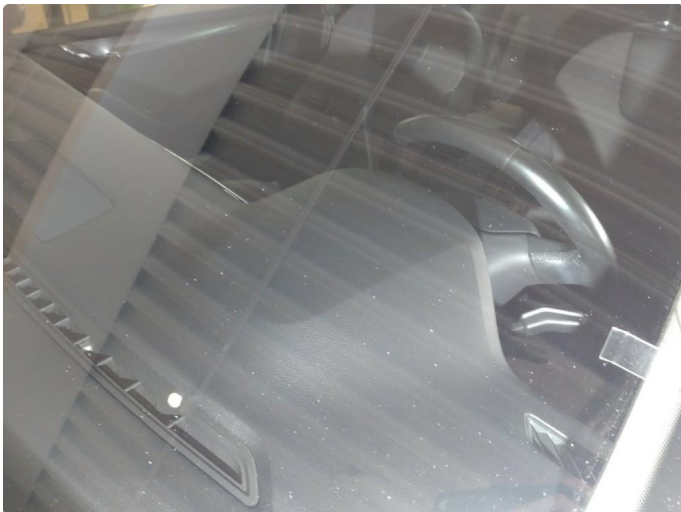
| Punkt | Beskrivelse | Plassering |
|---|---|---|
| 1.3 Frontvindu | slitt | |

1.3 Slitt
