## XA20097 - 2020 Mitsubishi Offroad

| Første reg. | 14.12.2020 | Er prøvekjørt | Ja | Utskrift dato | 09.01.2026 |

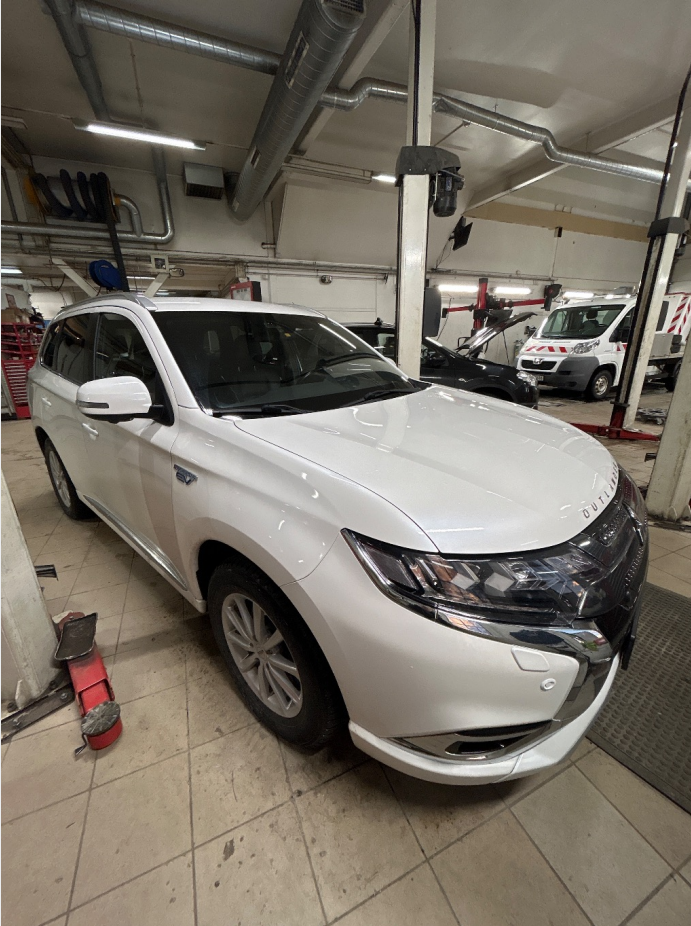
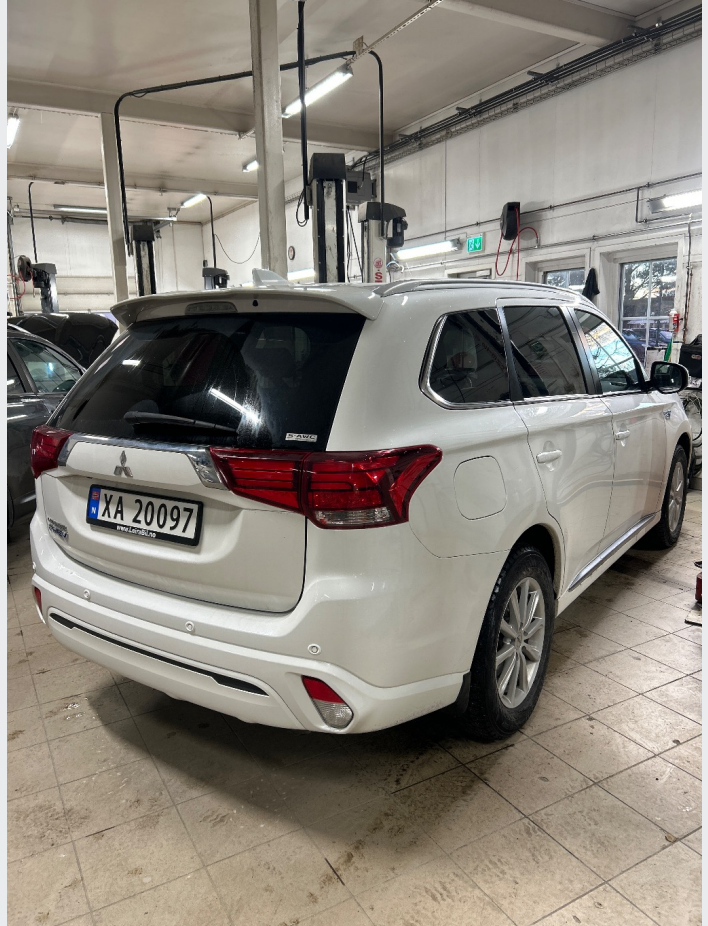
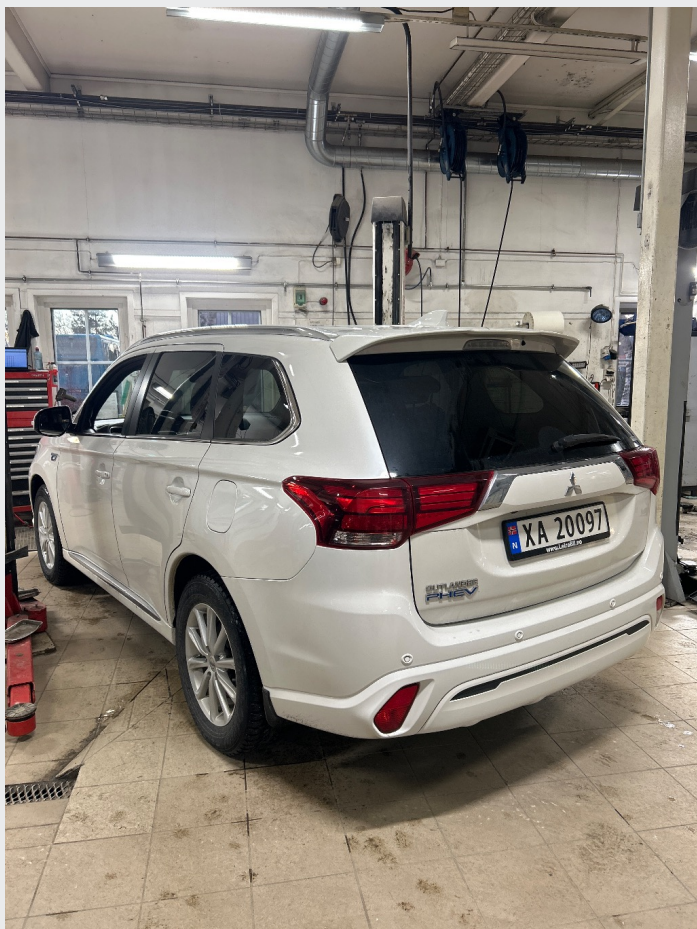
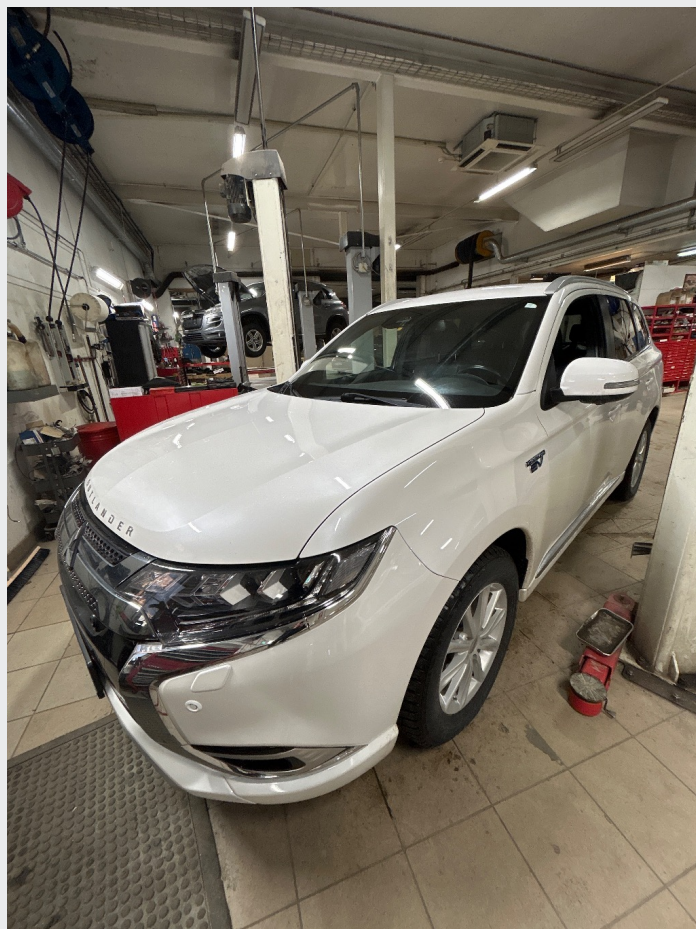
2.1 Oversiktsbilder av bilen

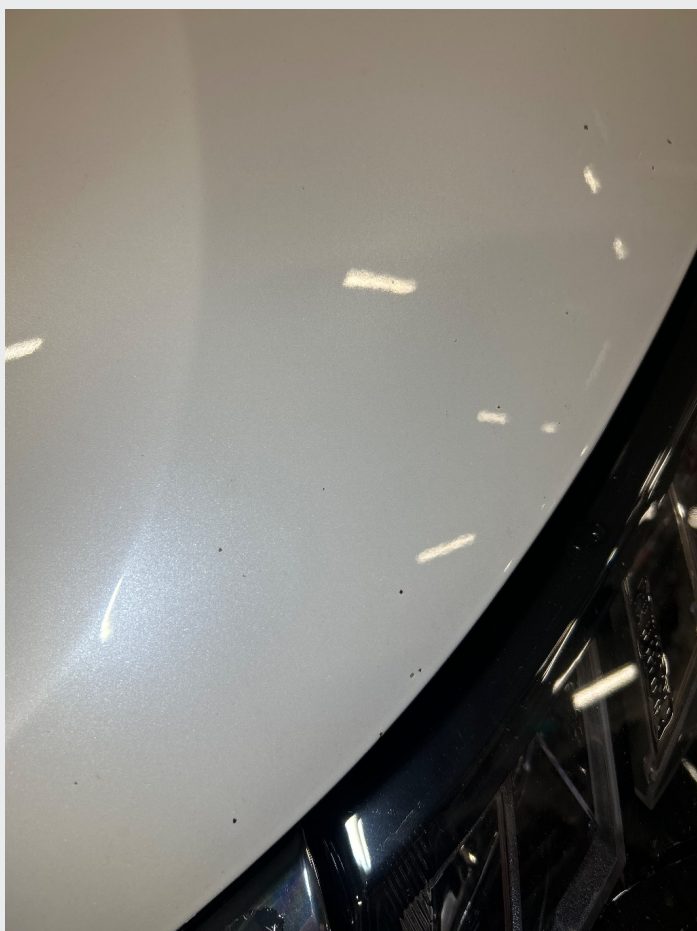
2.1 En del riper og steinsprut rundt om

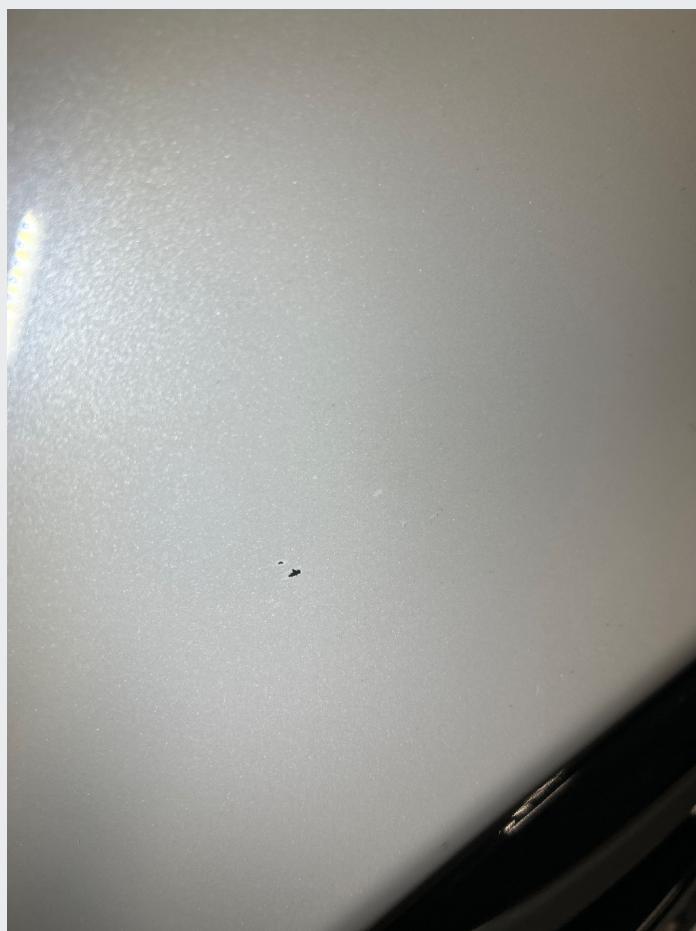
2.1 En del riper og steinsprut rundt om

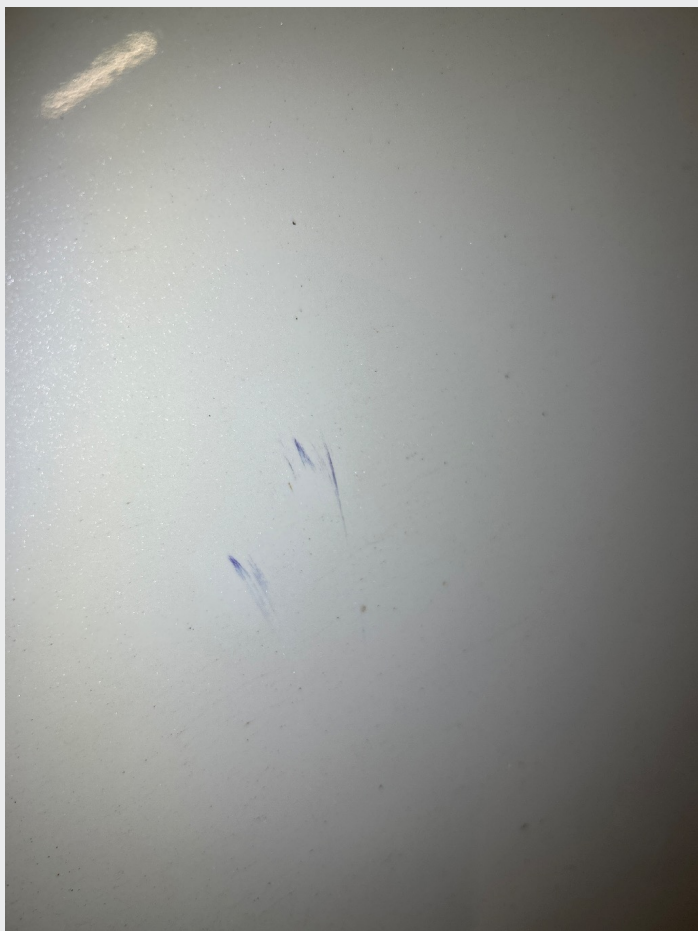
2.1 En del riper og steinsprut rundt om

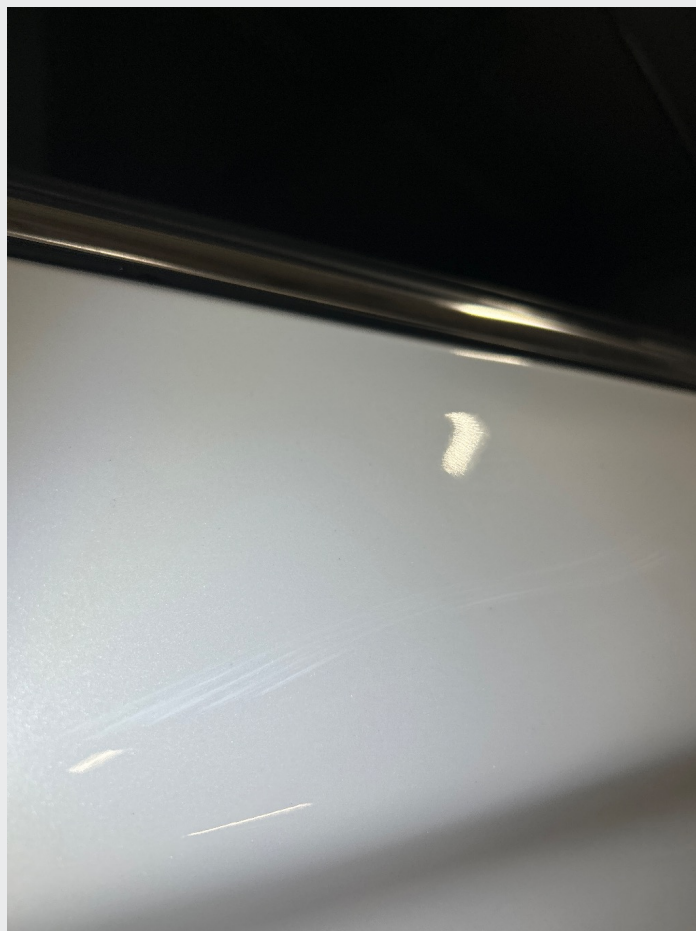
2.1 En del riper og steinsprut rundt om

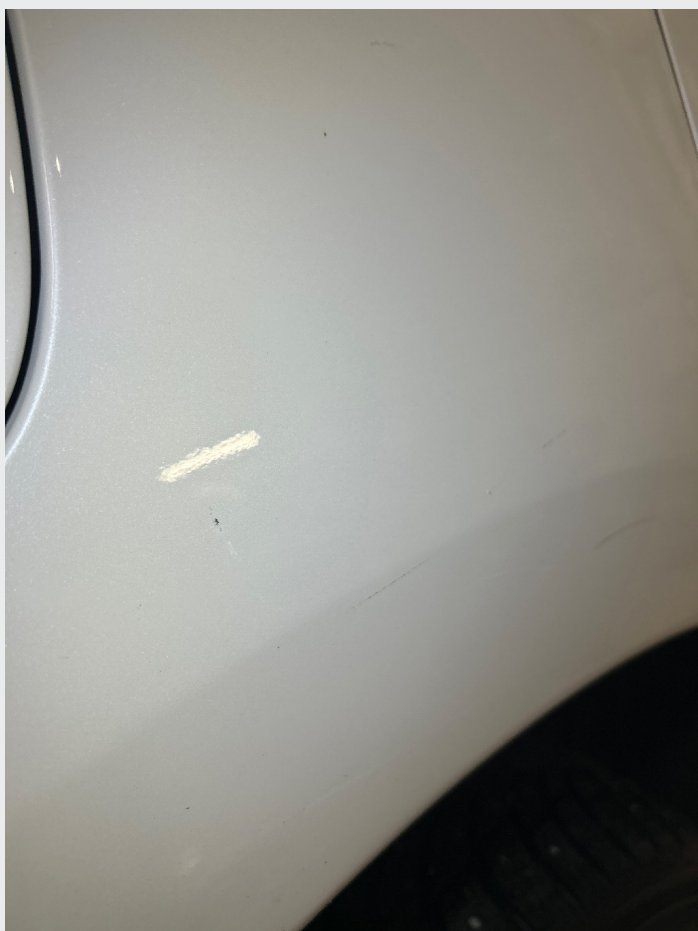
2.1 En del riper og steinsprut rundt om

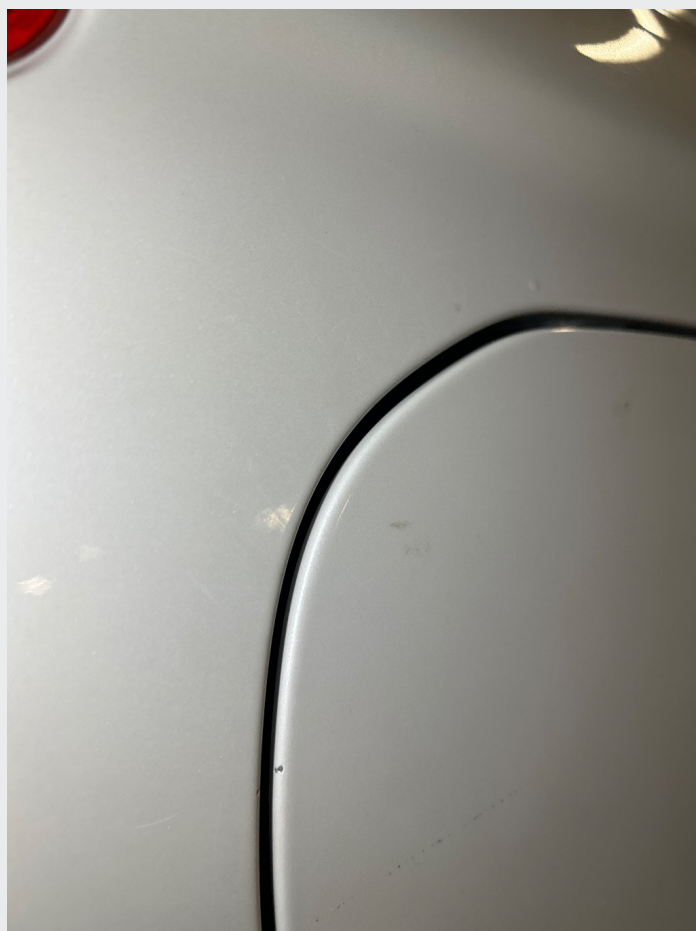
2.1 En del riper og steinsprut rundt om

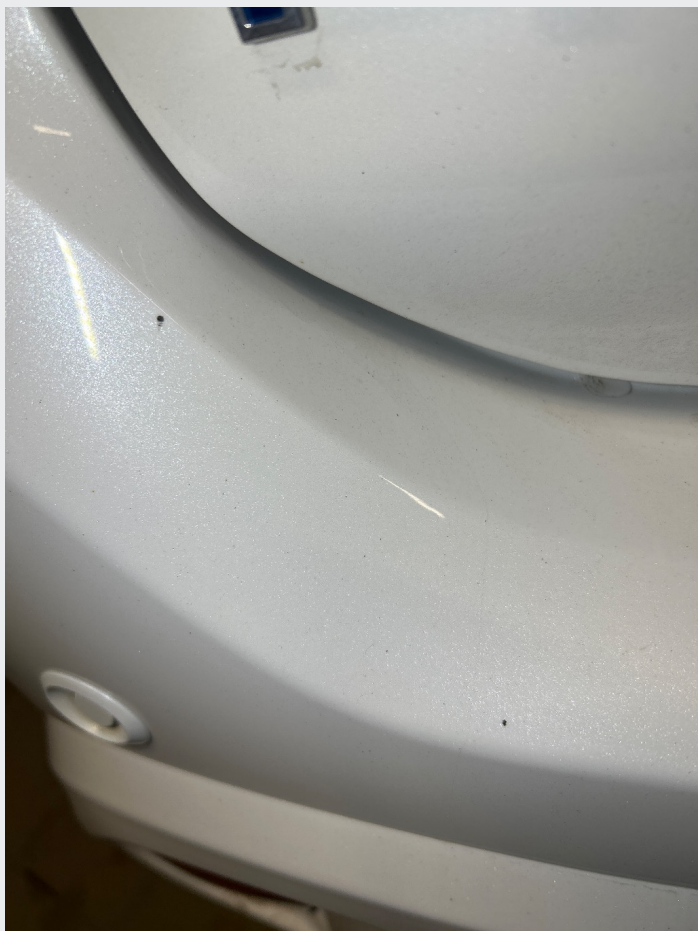
2.1 En del riper og steinsprut rundt om

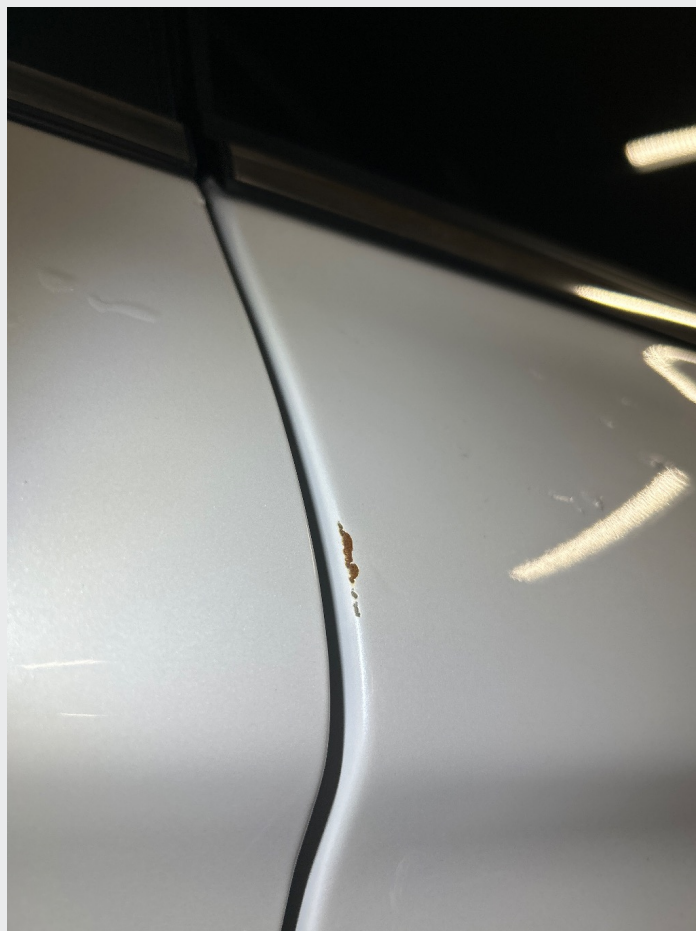
2.1 En del riper og steinsprut rundt om

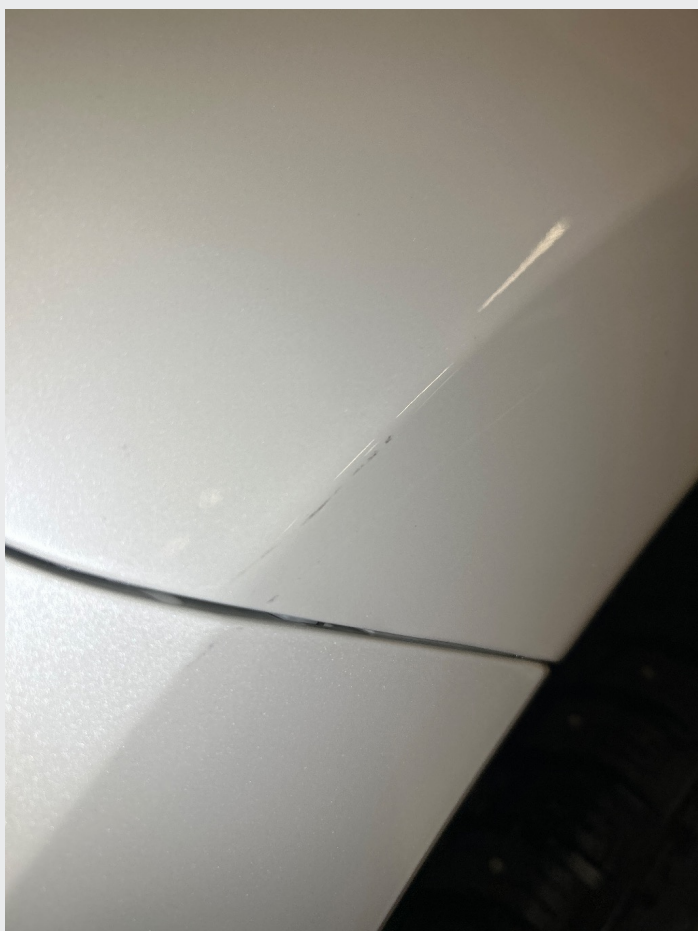
2.1 En del riper og steinsprut rundt om

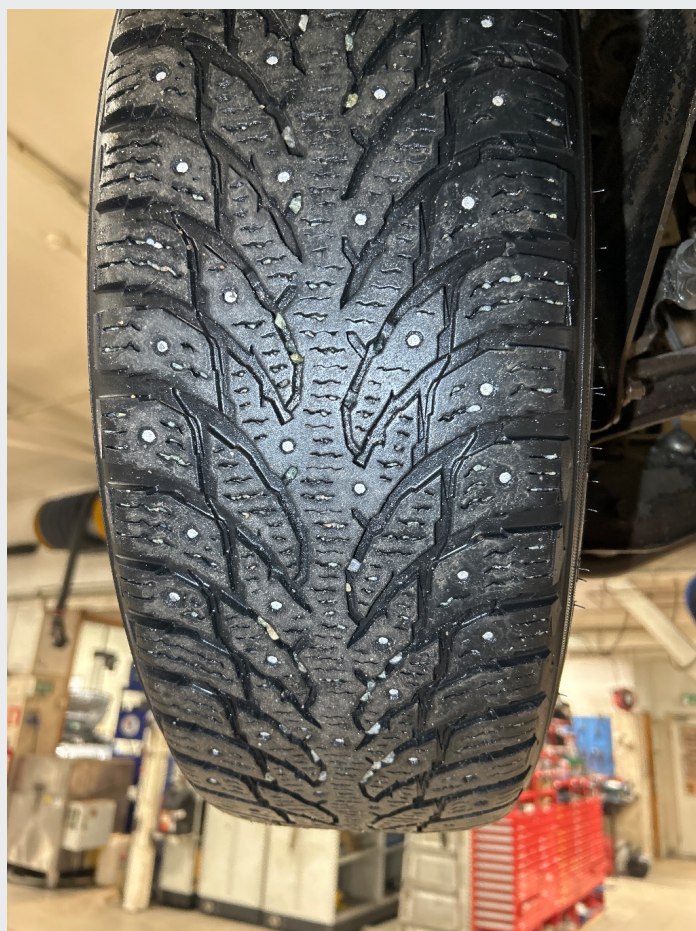
2.17 Lite/ingen pigg igjen i piggdekk

| Målt i millimeter | VF | HF | VB | HB | Prod. uke |
|---|---|---|---|---|---|
| Vinterdekk | 7 | 5 | 4 | 5.5 | Uke 43, 2020 |

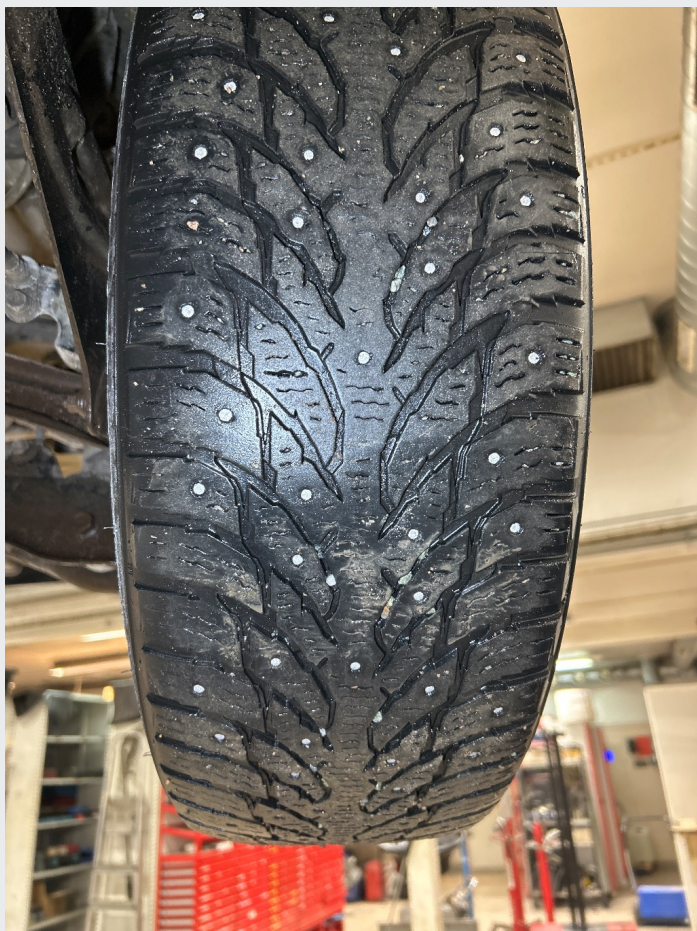
2.17 Lite/ingen pigg igjen i piggekk

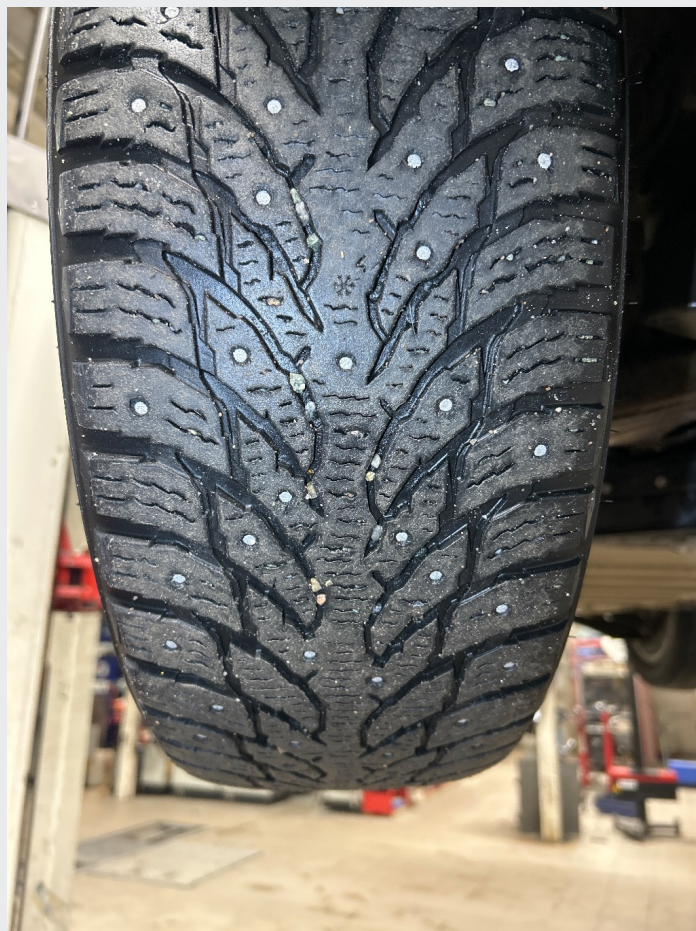
2.17 Lite/ingen pigg igjen i piggekk

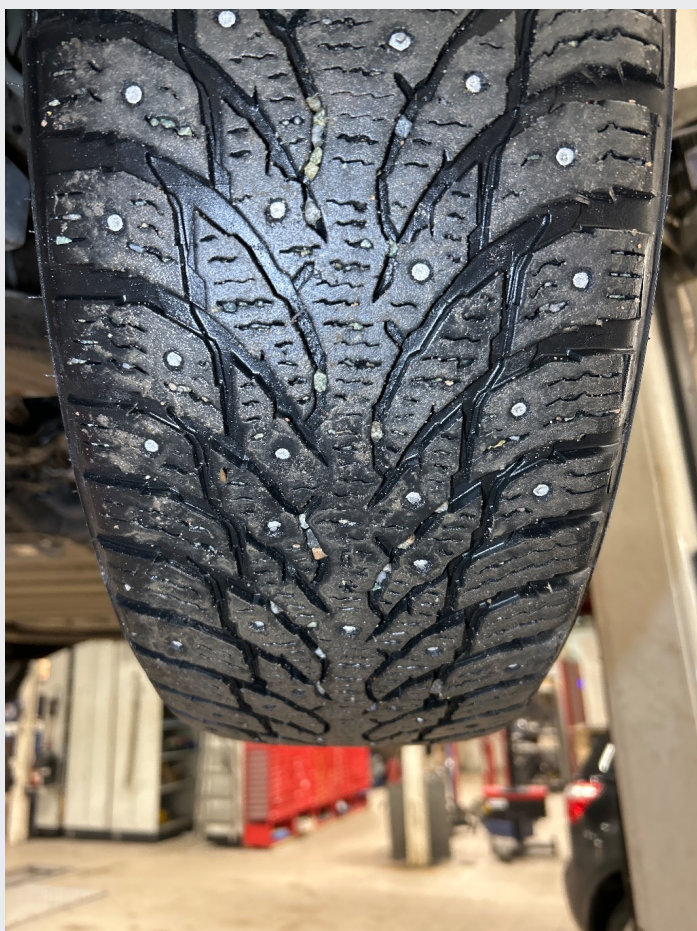
2.17 Lite/ingen pigg igjen i piggekk

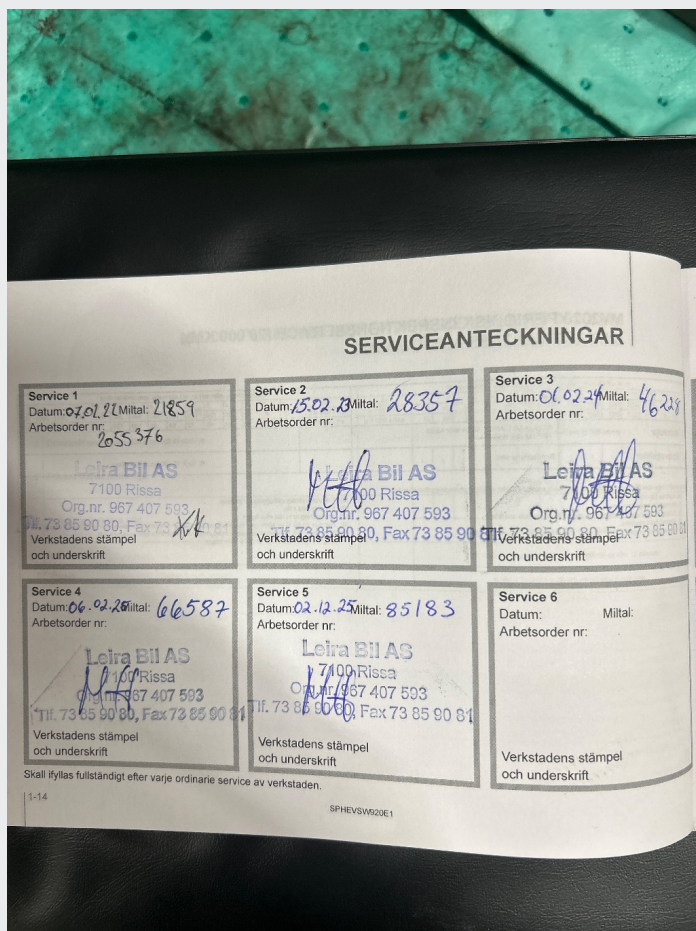
5.11 Servicehefte
