**NISSAN NISSAN LEAF 40KWH 2WD**
**TESTDATO: 20.01.2026**
**KODE: 1927252**

**EK90286**

**Elektrisk**
**CHASSISNR: SJNFAAZE1U0017044**
**BRUKTIMPORT: Nei**
**KJØRETØY: Personbil**
**FRIST FOR PKK: 30.06.2026**

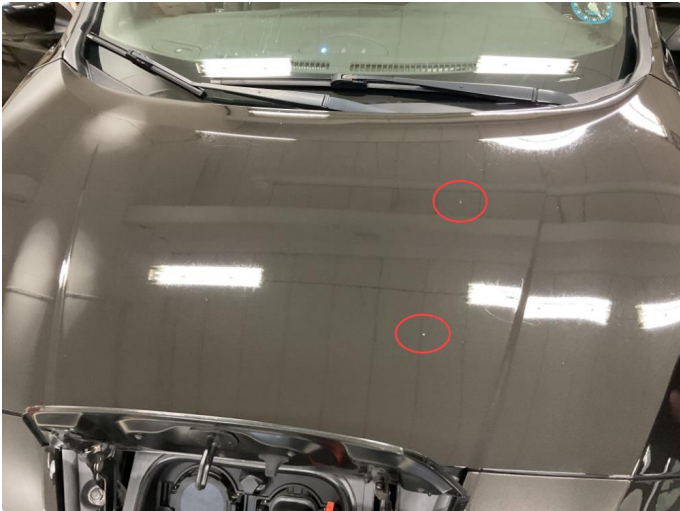
| Punkt | Beskrivelse | Plassering |
|---|---|---|
| 1.1 Panser | steinsprut | alle |

1.1 Steinsprut

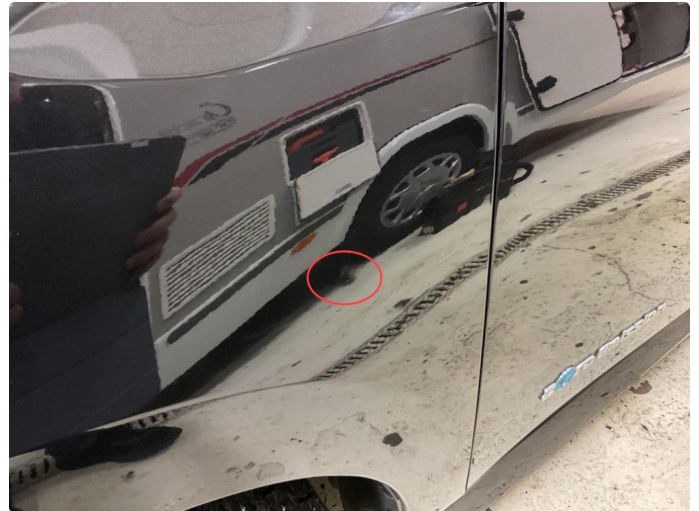
| Punkt | Beskrivelse | Plassering |
|---|---|---|
| 1.2 Skjermer | bulk | venstre foran |

1.2 Bulke

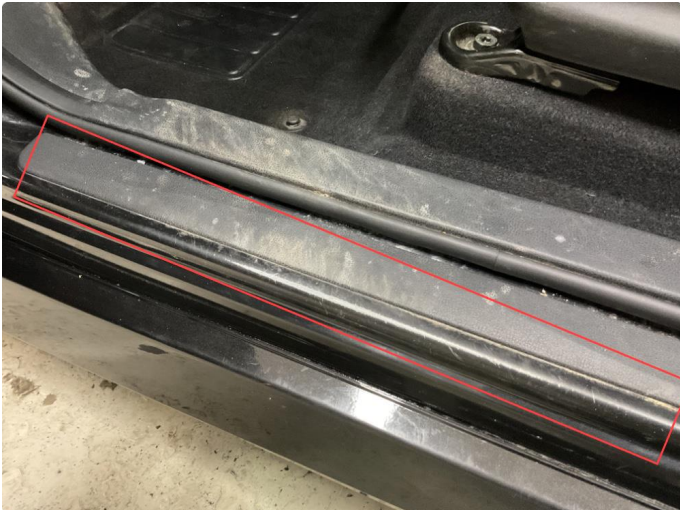
| Punkt | Beskrivelse | Plassering |
|---|---|---|
| 1.3 Terskler/innlastningssone | slitt gjennom lakk | venstre foran |

1.3 Slitt gjennom lakk

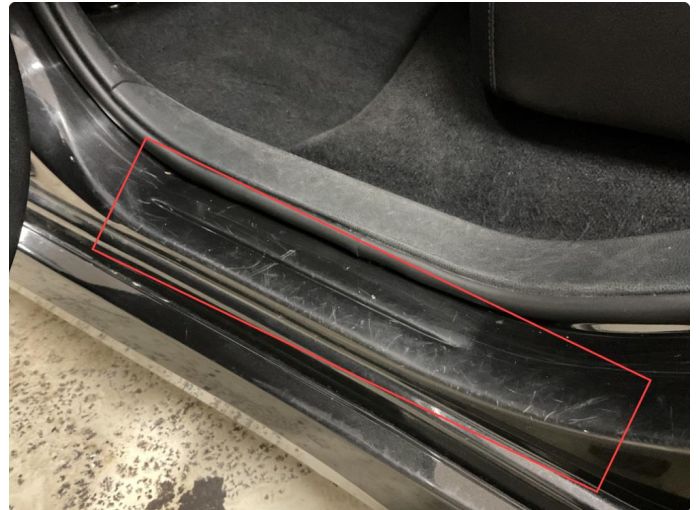
| Punkt | Beskrivelse | Plassering |
|---|---|---|
| 1.4 Terskler/innlastningssone | riper | venstre bak |

1.4 Riper

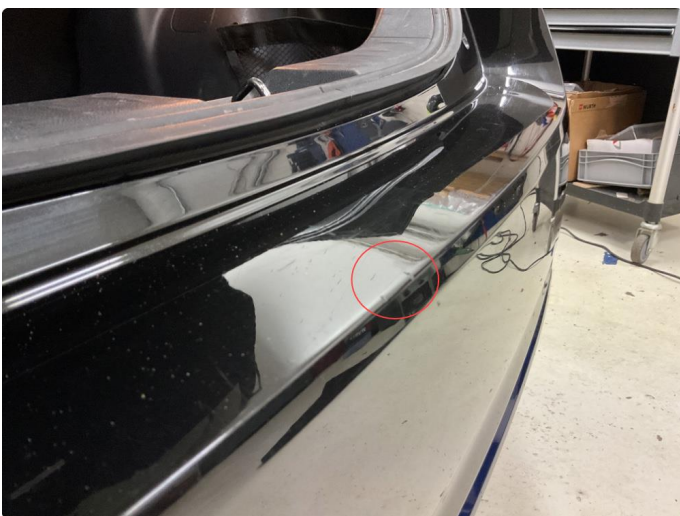
| Punkt | Beskrivelse | Plassering |
|---|---|---|
| 1.5 Terskler/innlastningssone | riper | bak |

1.5 Riper

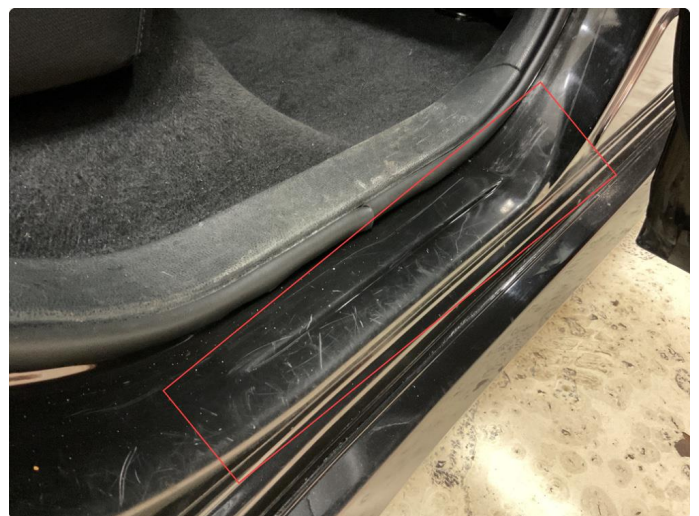
| Punkt | Beskrivelse | Plassering |
|---|---|---|
| 1.6 Terskler/innlastningssone | riper | høyre bak |

1.6 Riper

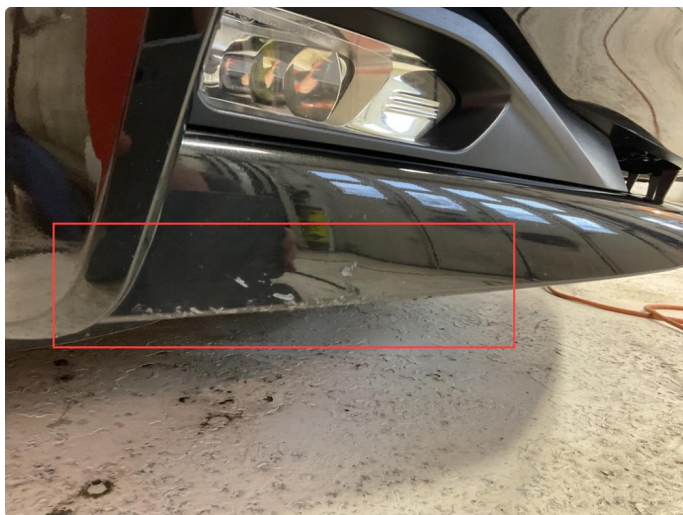
| Punkt | Beskrivelse | Plassering |
|---|---|---|
| 1.7 Støtfanger | ripe(r) | høyre foran |

1.7 Ripe(r)

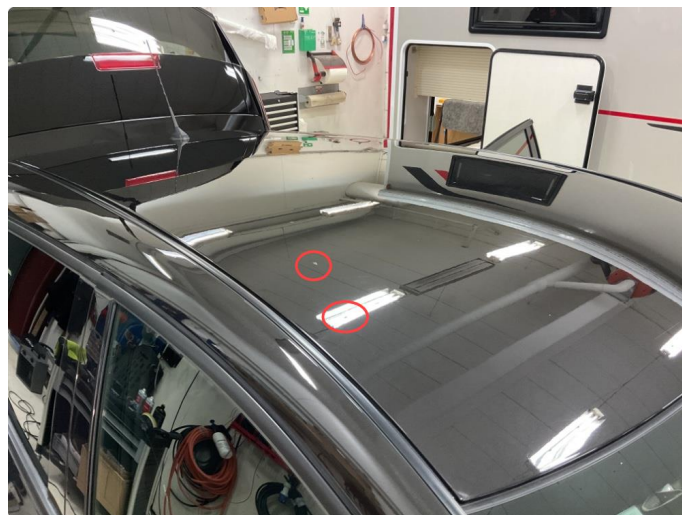
| Punkt | Beskrivelse | Plassering |
|---|---|---|
| 1.8 Tak | steinsprut | |

1.8 Steinsprut
