# NAF Bruktbiltest

**Testdato**  
08.01.2026

| Modell | E-C4 | Motoreffekt | 100 kW |
| Registreringsnr. | ED37971 | Drivstofftype | Elektrisk |

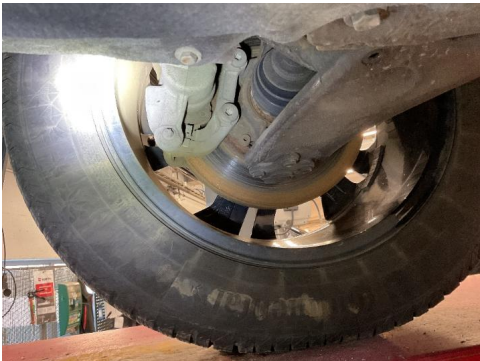
31. Bremseskiver innvendig.

| Ref.Id | Opplysning | Resultat | Beskrivelse |
|---|---|---|---|
| 74.9 | Bremsekiver innvendig. | Overflaterust eller mindre enn 50% av overflaten rustet | Begge sider bak |
| 74.10 | | Overflaterust eller mindre enn 25% av overflaten rustet | Begge sider foran |

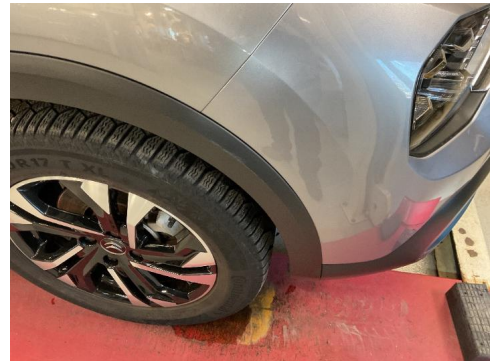
☐ 33. Lakk / karosseri utvendig.

| Ref.Id | Opplysning | Resultat | Beskrivelse |
|---|---|---|---|
| 64.17 | Lakk / karosseri utvendig. | Diverse småbulker/lakkriper | Høyre forskjerm, Støtfanger foran |
