# NAF Bruktbiltest

**Testdato**  
07.01.2026

| Modell | V40 | Motoreffekt | 84 kW |
| Registreringsnr. | AE60971 | Drivstofftype | Diesel |

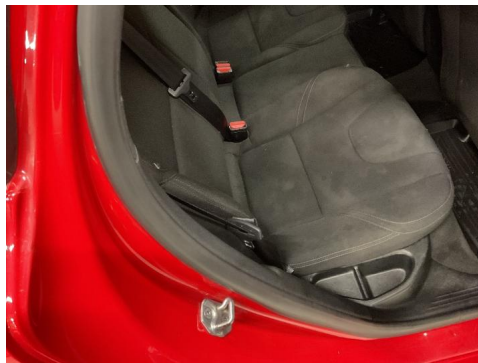
29. Bilbelte.

| Ref.Id | Opplysning | Resultat | Beskrivelse |
|---|---|---|---|
| 52.9 | Bilbelte. | Vridd belte | Høyre bak |

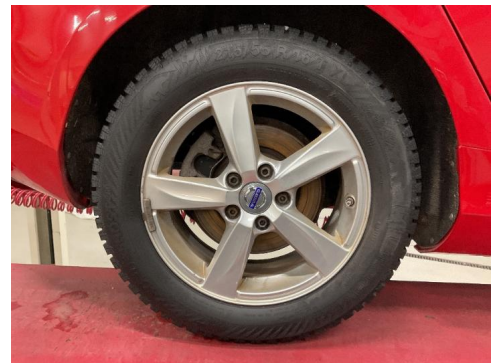
☐ 30. Bremseskive/klosser utvendig

| Ref.Id | Repareres | Resultat | Beskrivelse |
|---|---|---|---|
| 87.8 | Bremsekive/klosser utvendig | Slitt bremsebelegg | Høyre foran, Venstre foran |
| 87.11 | | Bremsekivetykkelse er under fabrikantens minimumsmål | Høyre foran |
| 87.12 | | Rust på bremsekive: | Venstre bak, Høyre bak |

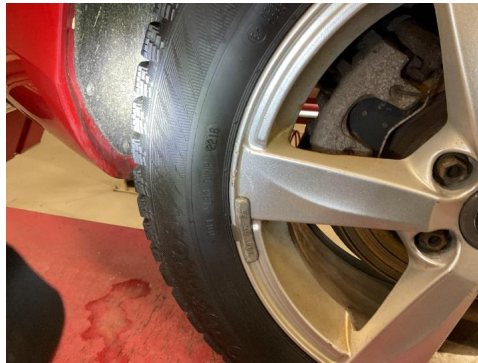
☐ 32. Dekk.

| Ref.Id | Opplysning | Resultat | Beskrivelse |
|---|---|---|---|
| 89.20 | Dekk. | Piggdekk med slitte og/eller lite pigger | Venstre foran, Høyre foran |
| 89.22 | | * Dekkene er over 5 år gamle | |

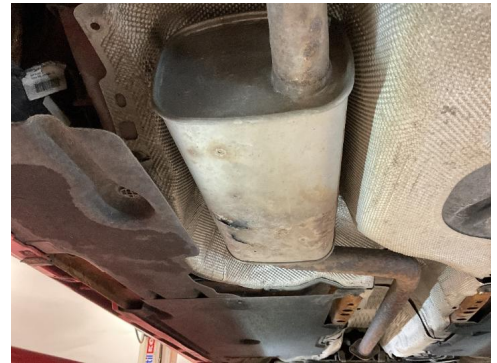
☐ 33. Eksosanlegg.

| Ref.Id | Repareres | Resultat | Beskrivelse |
|---|---|---|---|
| 81.5 | Eksosanlegg. | Lekkasje: | Bakre eksospotte |

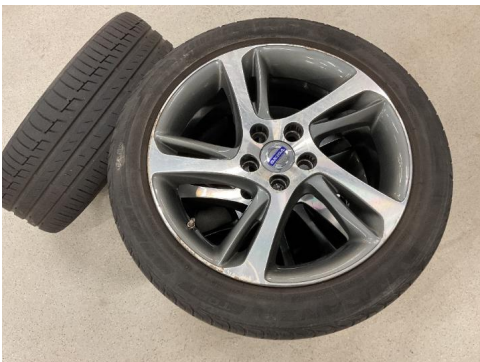
34. Ekstra hjulsett..

| Ref.Id | Repareres | Resultat | Beskrivelse |
|---|---|---|---|
| 91.11 | Ekstra hjulsett.. | Vesentlig ripe / hakk: | 2 felger |
| 91.12 | | * Rift på 1 dekk | |

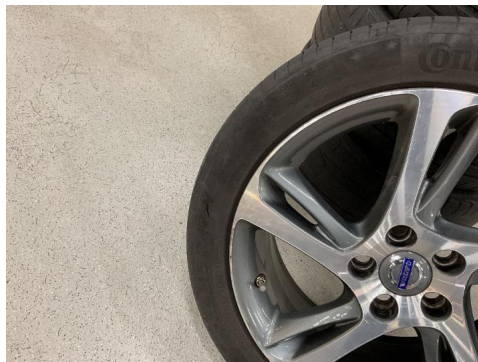
☐ 35. Ekstra hjulsett..

| Ref.Id | Opplysning | Resultat | Beskrivelse |
|---|---|---|---|
| 91.16 | Ekstra hjulsett.. | Ripe/slitasje på felg | 2 felger |

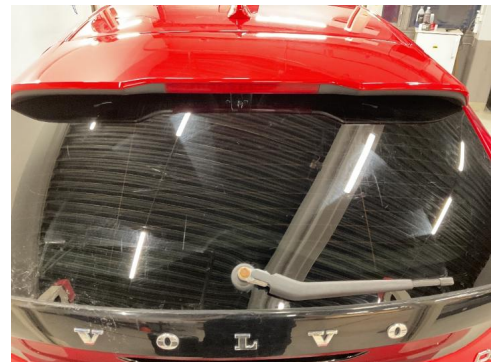
☐ 36. Glassruter.

| Ref.Id | Opplysning | Resultat | Beskrivelse |
|---|---|---|---|
| 14.8 | Glassruter. | Slitt rute | Bakrute |

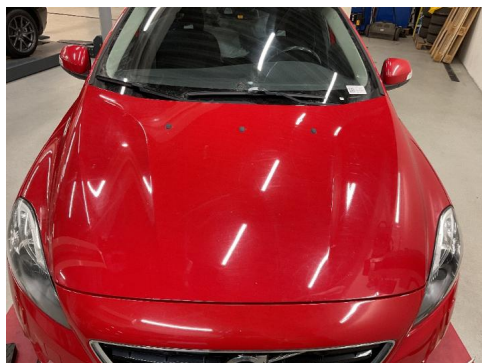
37. Lakk / karosseri utvendig.

| Ref.Id | Repareres | Resultat | Beskrivelse |
|---|---|---|---|
| 64.2 | Lakk / karosseri utvendig. | Lakkriper: | Se bilde |
| 64.5 | | Lakkslipp/flassing | Panser |
| 64.7 | | Pyntelist løs, skadet eller mangler: | Støtfanger foran |

| Ref.Id | Opplysning | Resultat | Beskrivelse |
|---|---|---|---|
| 64.18 | Lakk / karosseri utvendig. | Diverse steinsprut/lakksår | Panser, Tak |

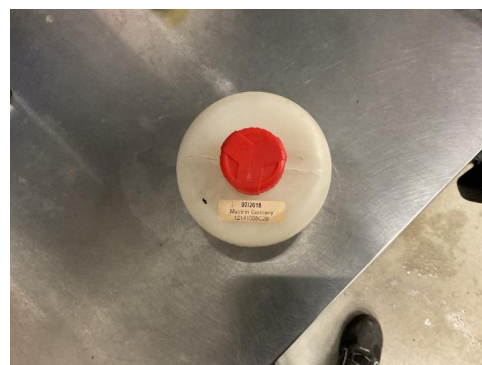
**R** 42. Reservehjul / dekkreparasjonssett.

| Ref.Id | Repareres | Resultat | Beskrivelse |
|---|---|---|---|
| 63.2 | Reservehjul / dekkreparasjonssett. | Dekkreparasjonssett, holdbarhetsdato har utløpt | |

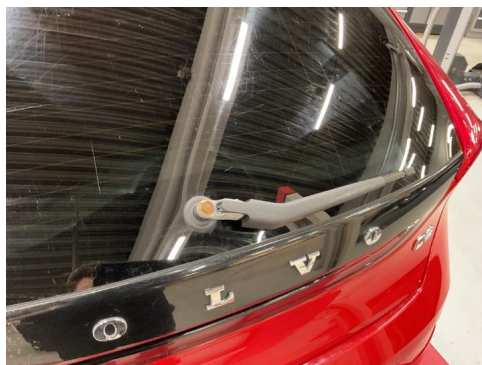
43. Vindusvisker, spyler.

| Ref.Id | Opplysning | Resultat | Beskrivelse |
|---|---|---|---|
| 11.12 | Vindusvisker, spyler. | * Mangler deksel<br>To forskjellige vindusvisker | |
