AUDI A5 FORHJULSDRIFT
TESTDATO: 08.04.2026
KODE: 1990571

AY40246	65 216 KM	01.07.2019 Førstegang registrert	Bensin
----------------	------------------	--	---------------

CHASSISNR: WAUZZZF56KA021997	BRUKTIMPORT: Nei
KJØRETØY: Personbil	FRIST FOR PKK: 26.04.2027

NBF Tilstandsrapport er utarbeidet av Norges Bilbransjeforbund og Forbrukerrådet.

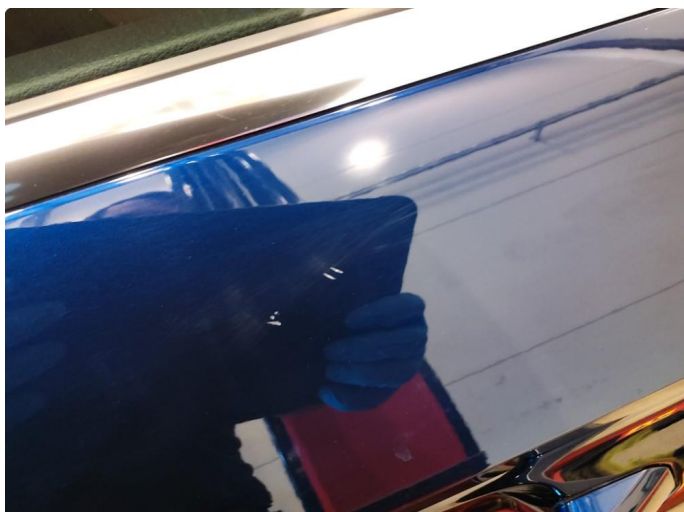
1.1 Ripe ned til grunning

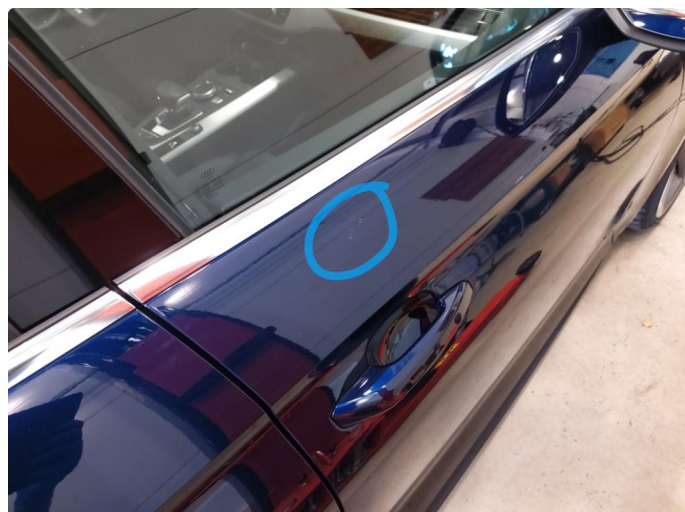
1.1 Ripe ned til grunning

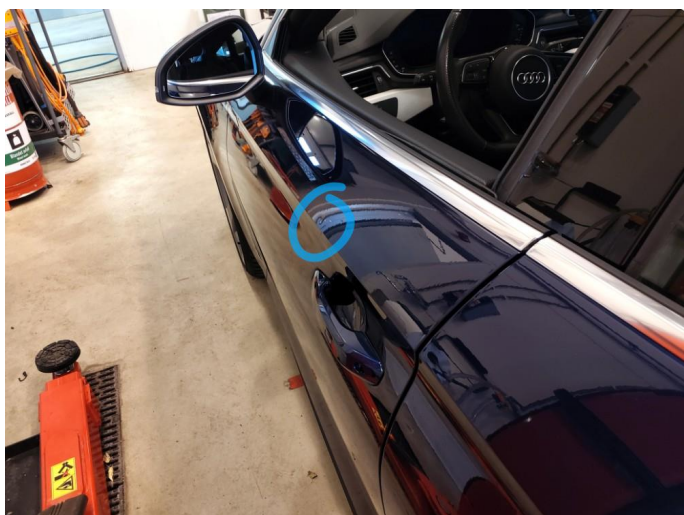
1.2 P-bulk

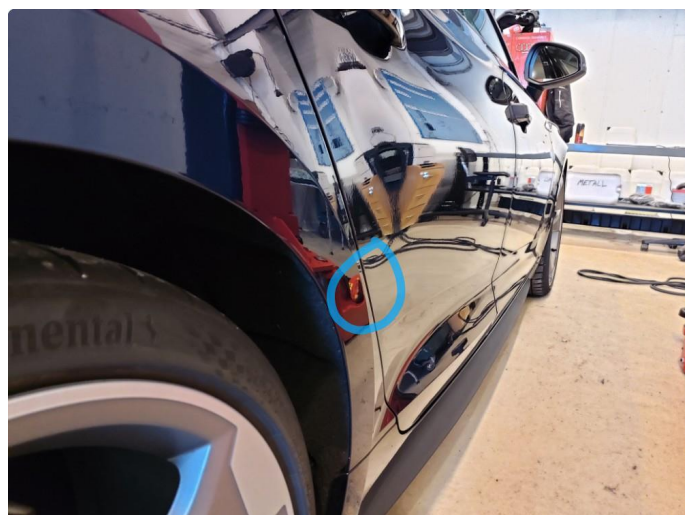
1.3 P-bulk

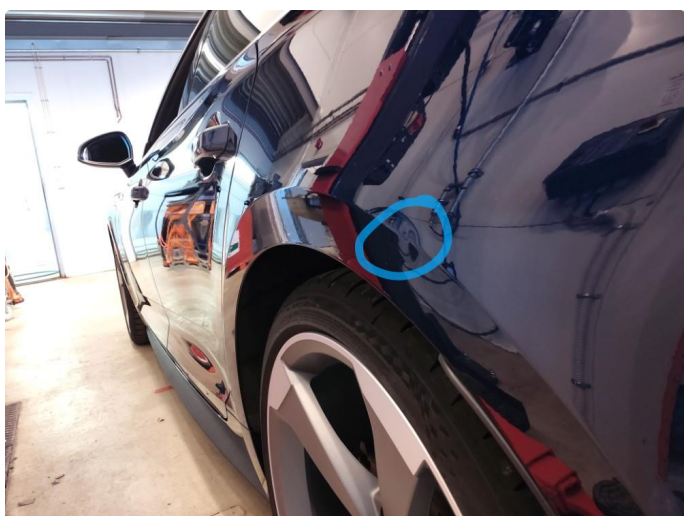
1.4 P-bulk

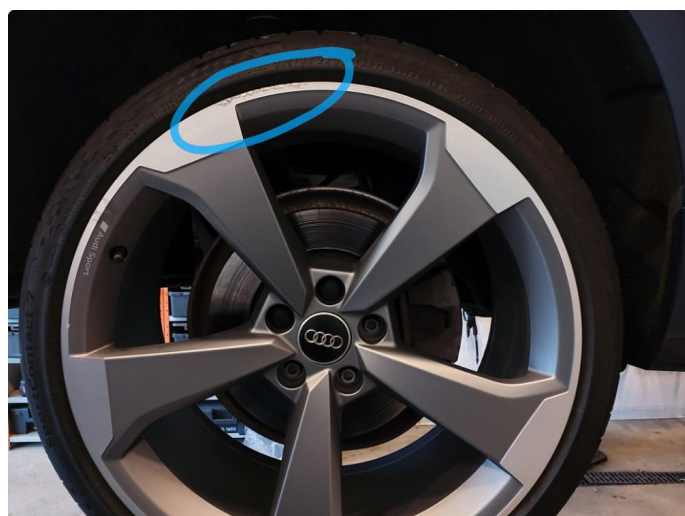
1.5 Kantkjørt felg

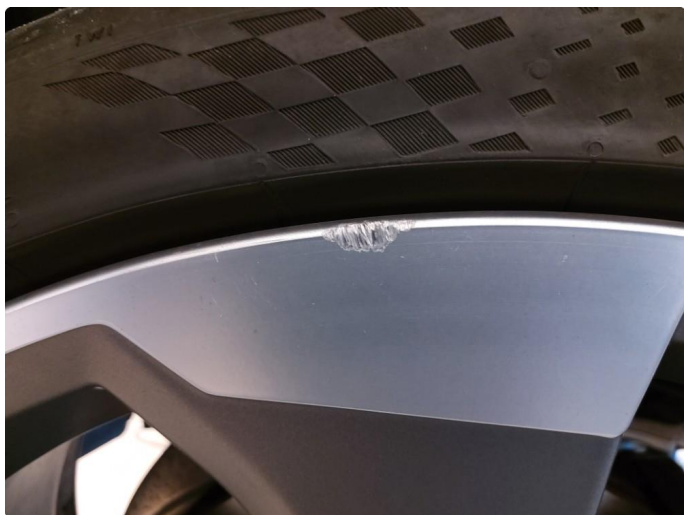
1.5 Kantkjørt felg

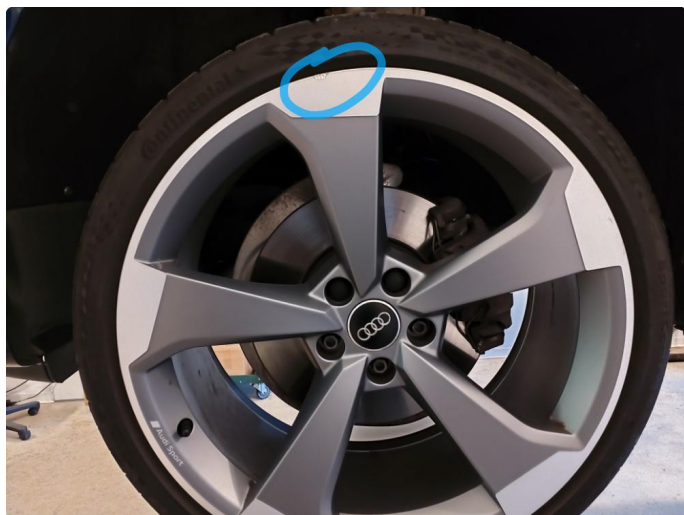
1.5 Kantkjørt felg

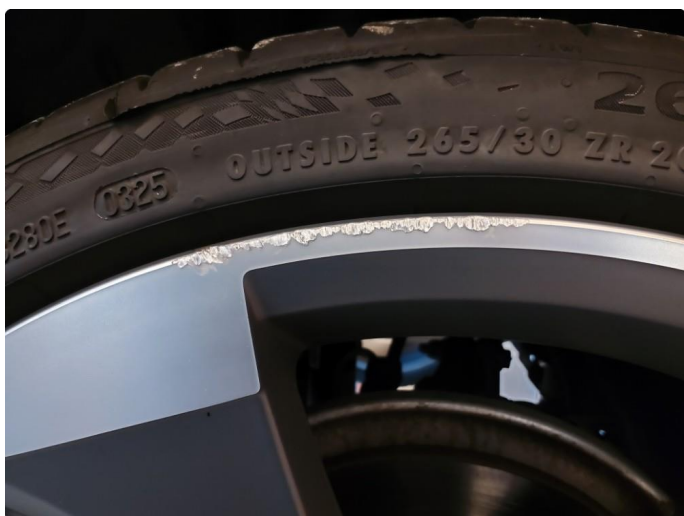
1.5 Kantkjørt felg

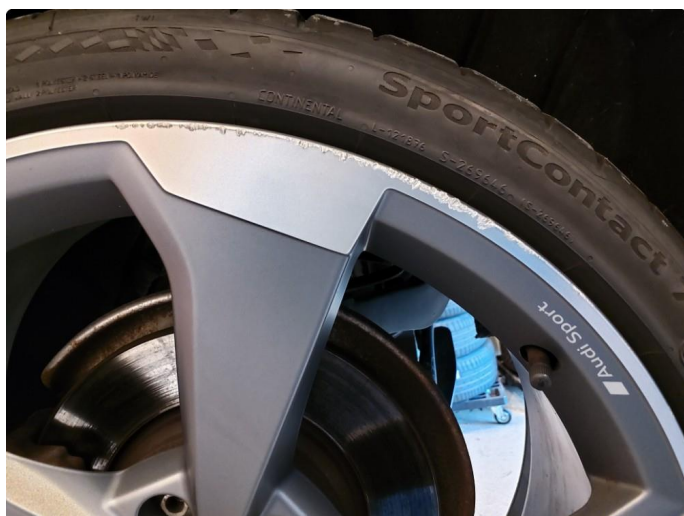
1.5 Kantkjørt felg

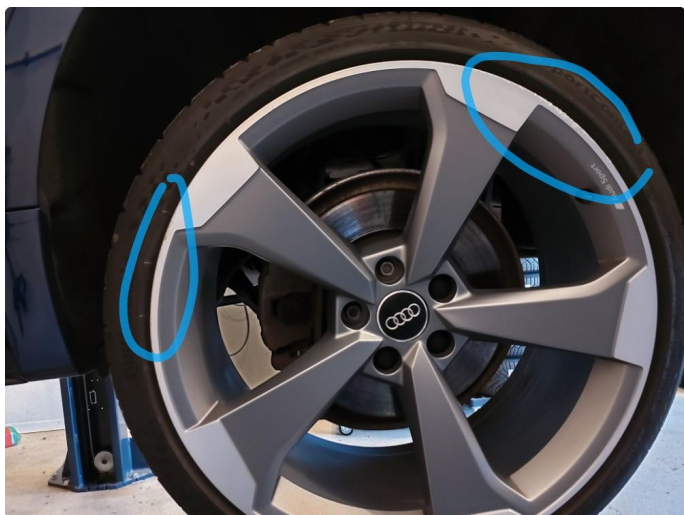
1.5 Kantkjørt felg

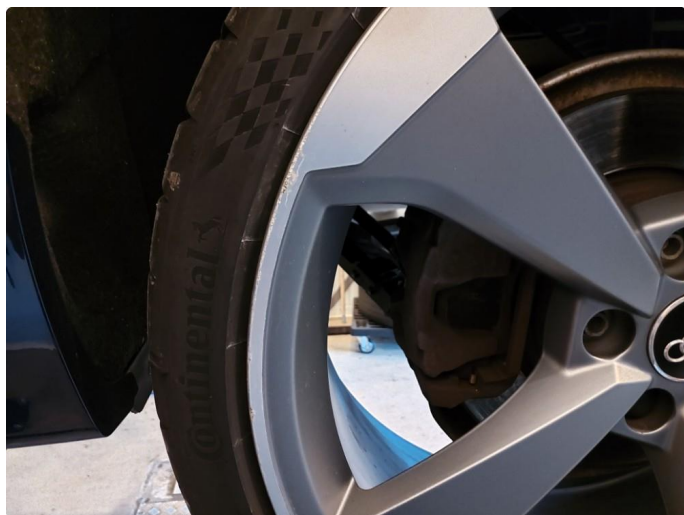
1.5 Kantkjørt felg

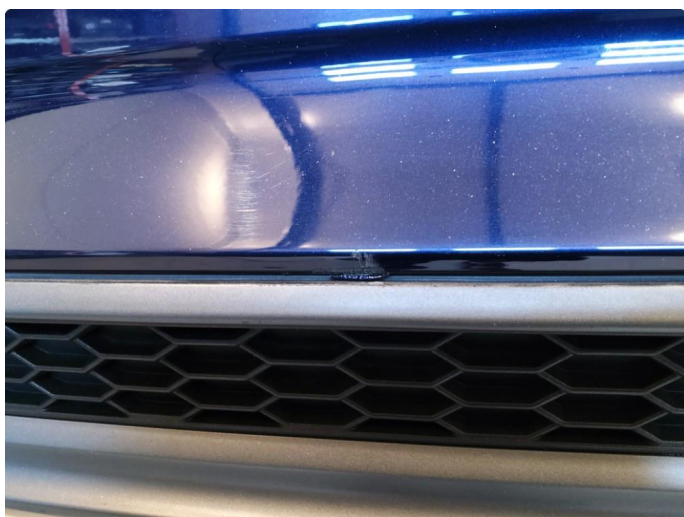
1.6 Ripe(r) ned til grunning

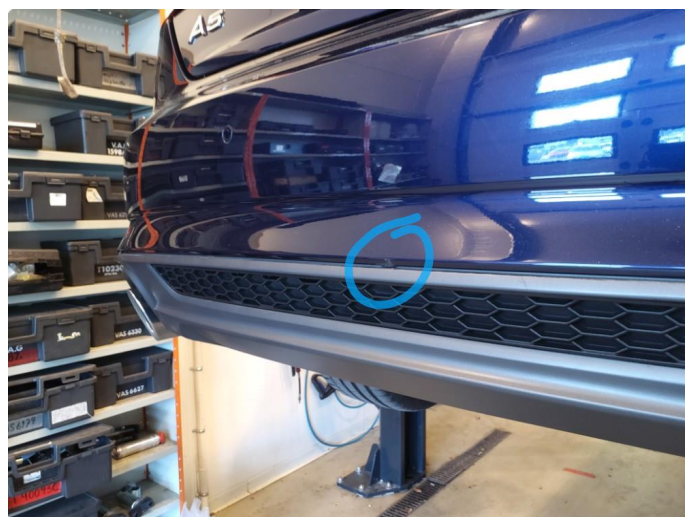
1.6 Ripe(r) ned til grunning

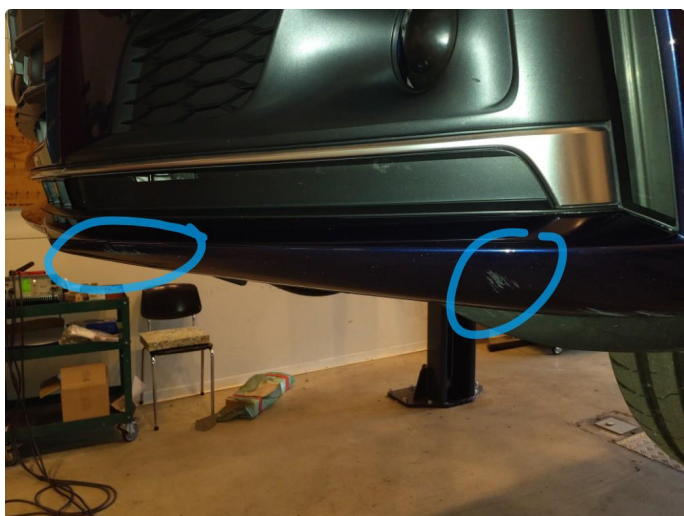
1.7 Ripe(r) ned til grunning

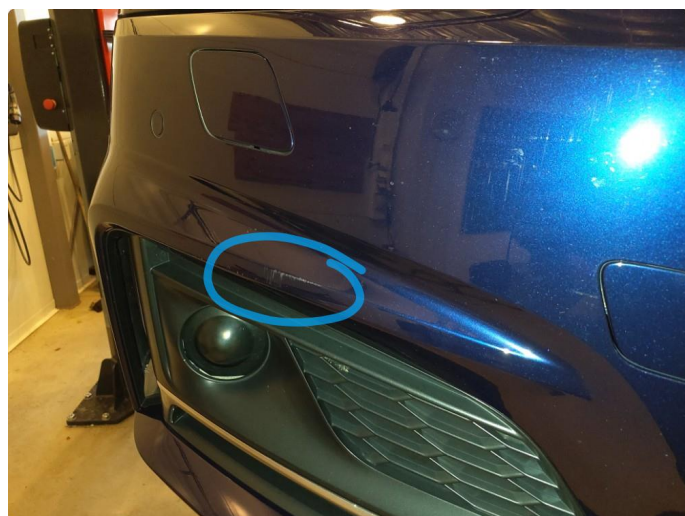
1.7 Ripe(r) ned til grunning

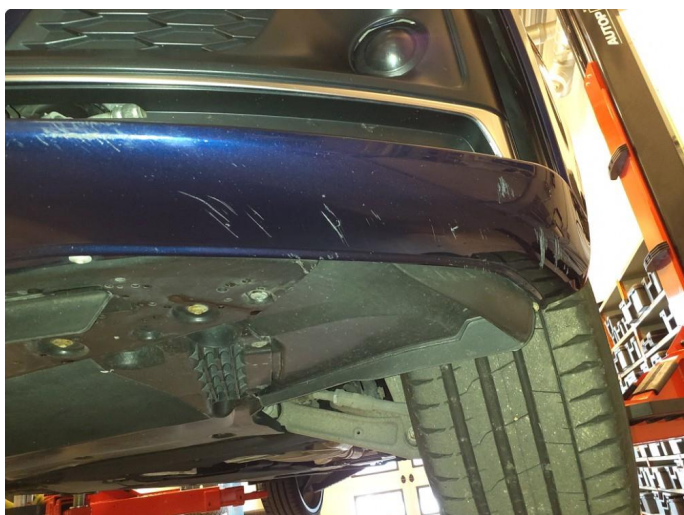
1.7 Ripe(r) ned til grunning

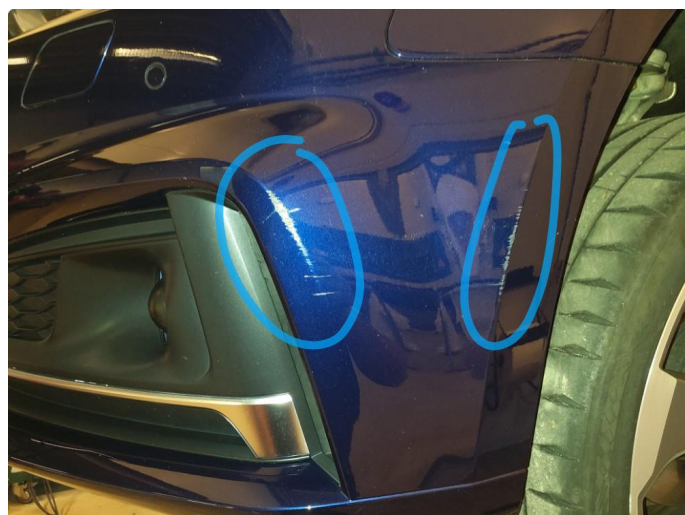
1.7 Ripe(r) ned til grunning

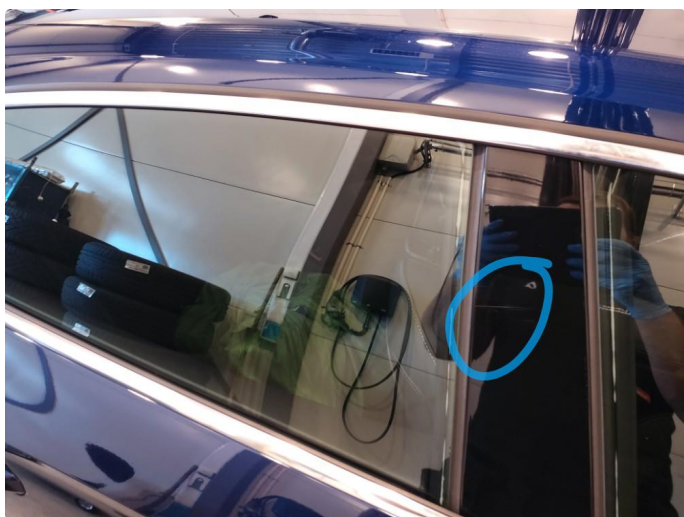
1.8 Ripe

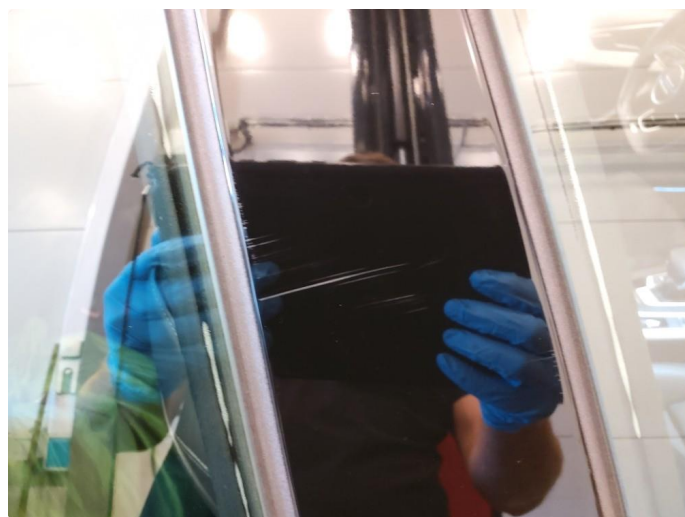
1.8 Ripe

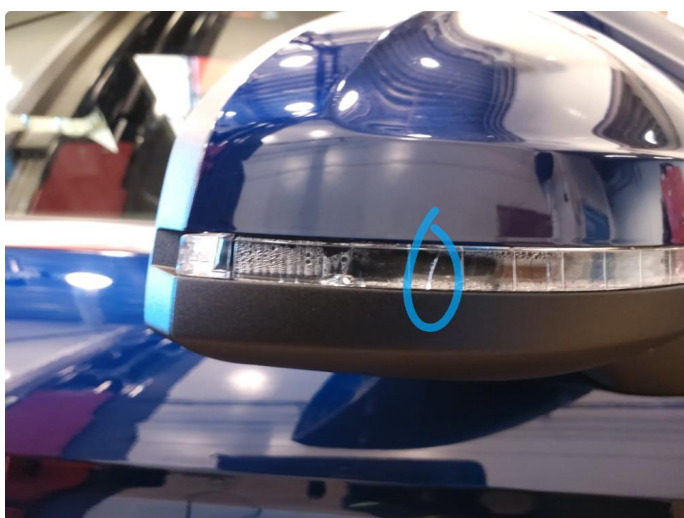
2.1 Krakelering i plast

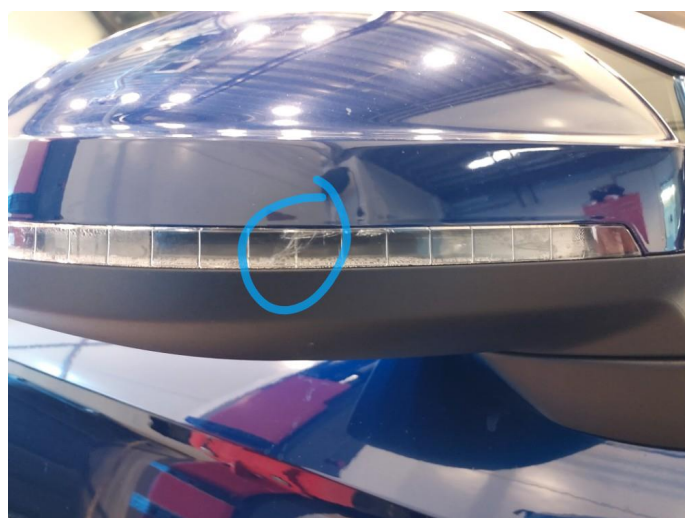
2.1 Krakelering i plast

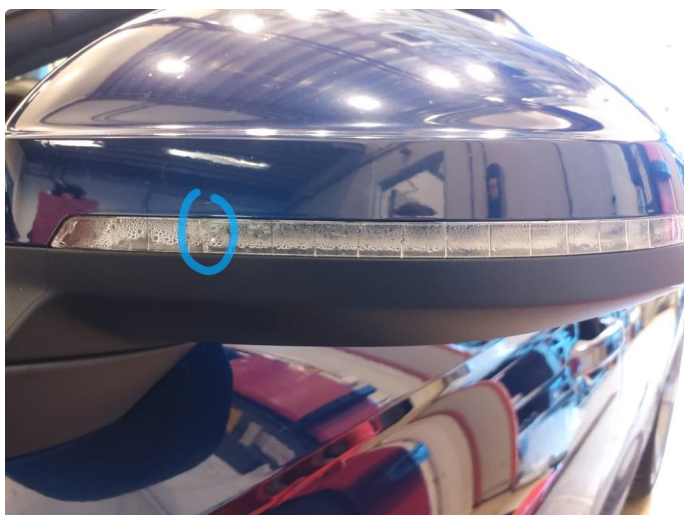
2.1 Krakelering i plast

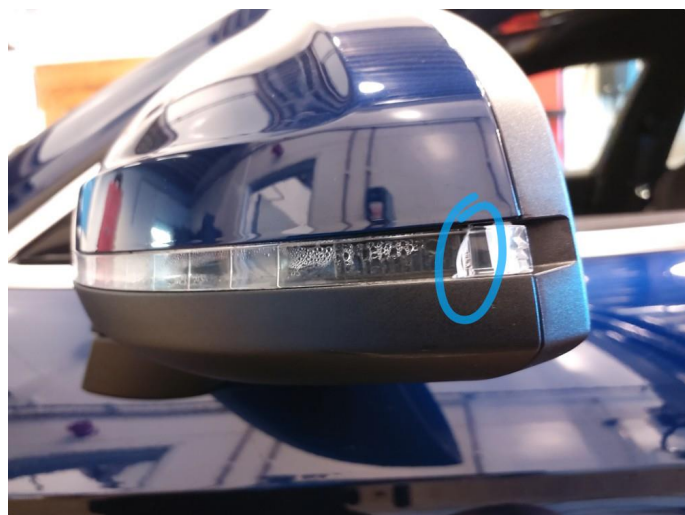
2.1 Krakelering i plast
