MG ZS EV FORHJULSDRIFT

TESTDATO: 05.01.2026

CHASSISNR: LSJW74097NZ038029

NBF Tilstandsrapport er utarbeidet av Norges Bilbransjeforbund og Forbrukerrådet.

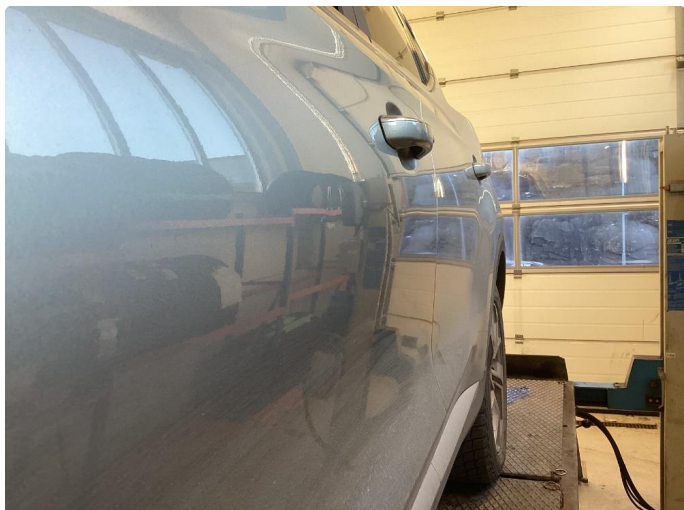
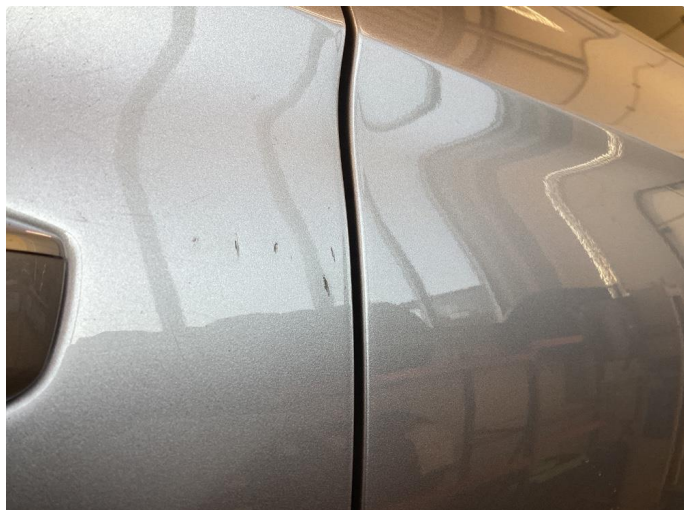
| Punkt | | Beskrivelse | Plassering |
|---|---|---|---|
| 1.1 | Dører | p-bulker venstre fordør | |

1.1 P-bulker venstre fordör

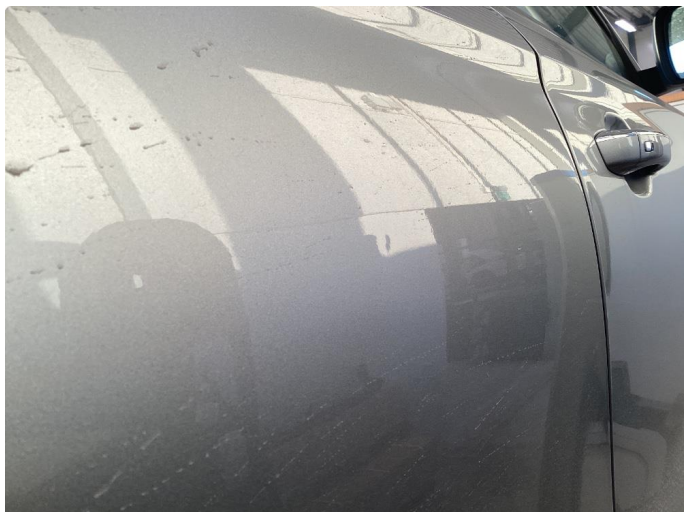
| Punkt | | Beskrivelse | Plassering |
|---|---|---|---|
| 1.2 | Dører | p-bulk høyre fordør | |

1.2 P-bulk høyre fordör

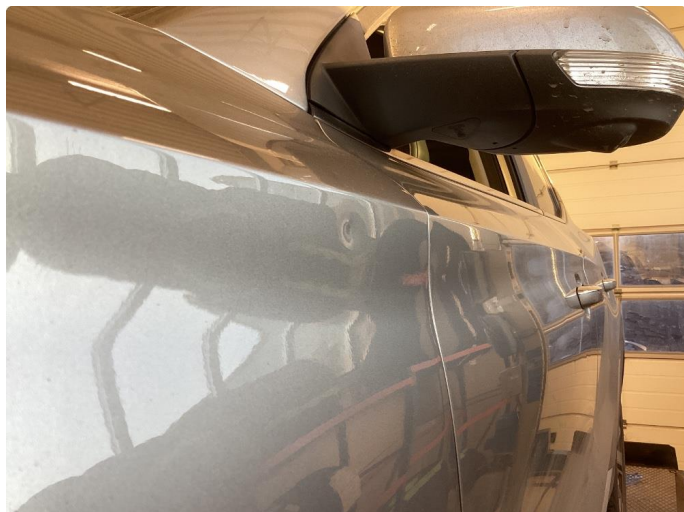
| Punkt | | Beskrivelse | Plassering |
|---|---|---|---|
| 1.3 | Skjermer | p-bulk venstre forskjerm | |

1.3 P-bulk venstre forskjerm

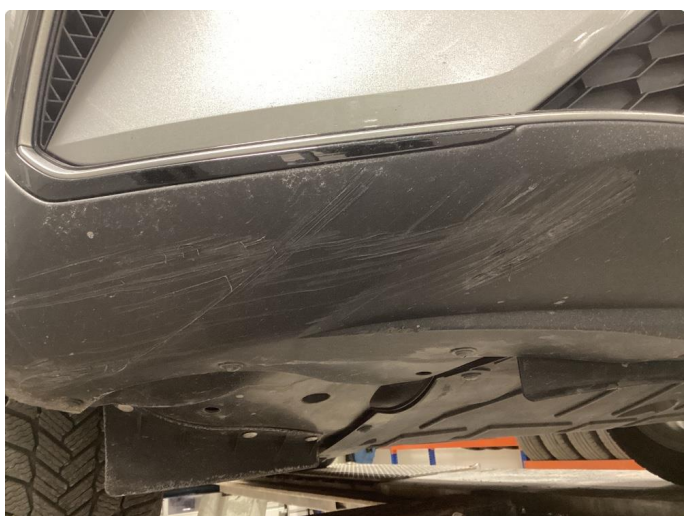
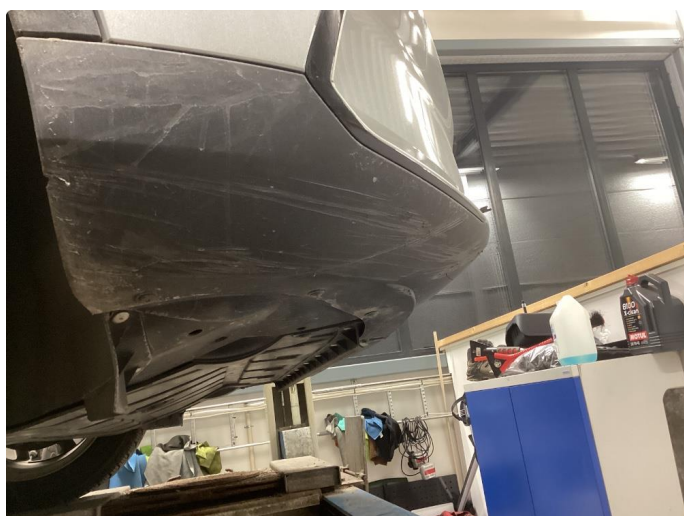
| Punkt | | Beskrivelse | Plassering |
|---|---|---|---|
| 1.4 | Støtfanger | ripe(r) nede støtfanger foran høyre side | |

1.4 Ripe(r) nede stötfanger foran høyre side
