SKODA KODIAQ 200 HK AUTOMAT 4X4

TESTDATO: 13.01.2026

PX67313

NBF Tilstandsrapport er utarbeidet av Norges Bilbransjeforbund og Forbrukerrådet.

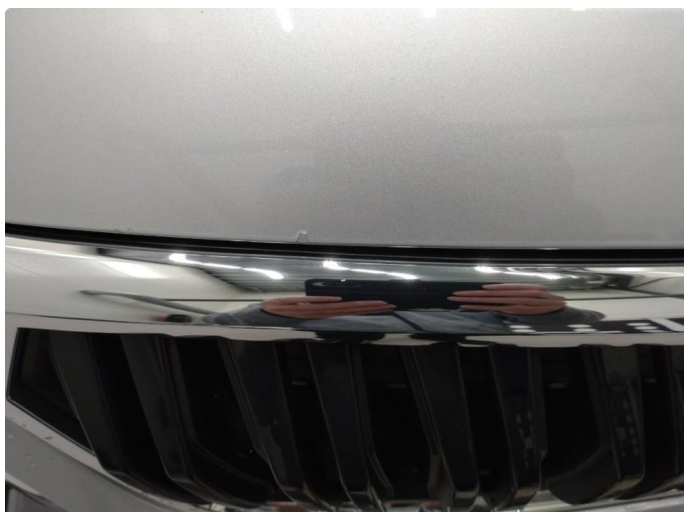
| Punkt | | Beskrivelse | Plassering |
|---|---|---|---|
| 1.1 | Panser | steinsprut | |

1.1 Steinsprut

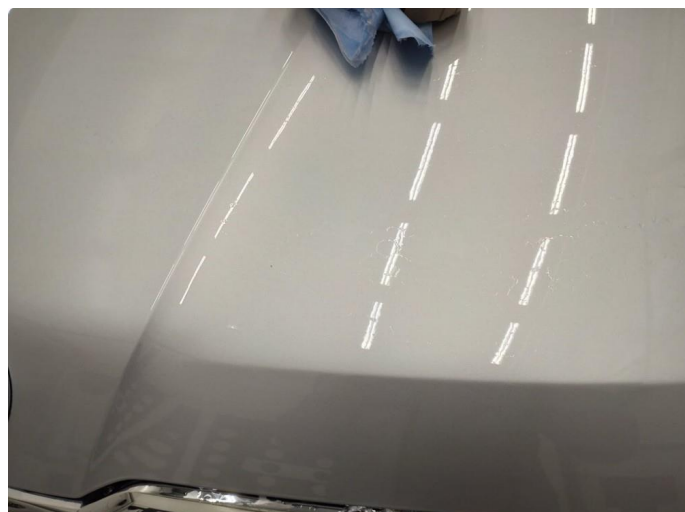
1.1 Steinsprut

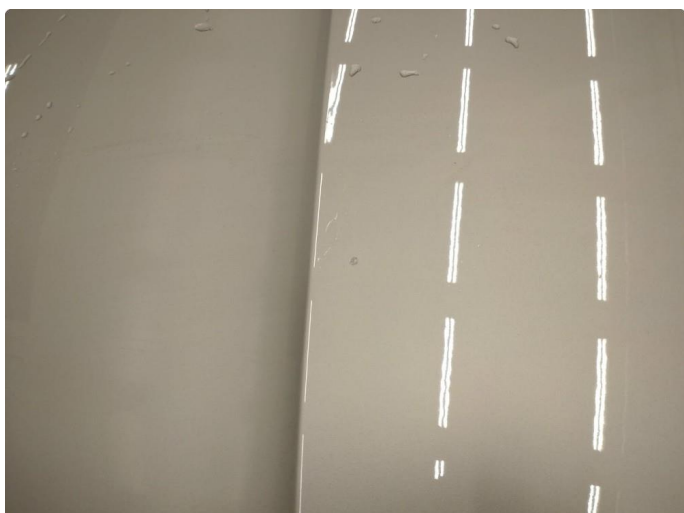
1.1 Steinsprut

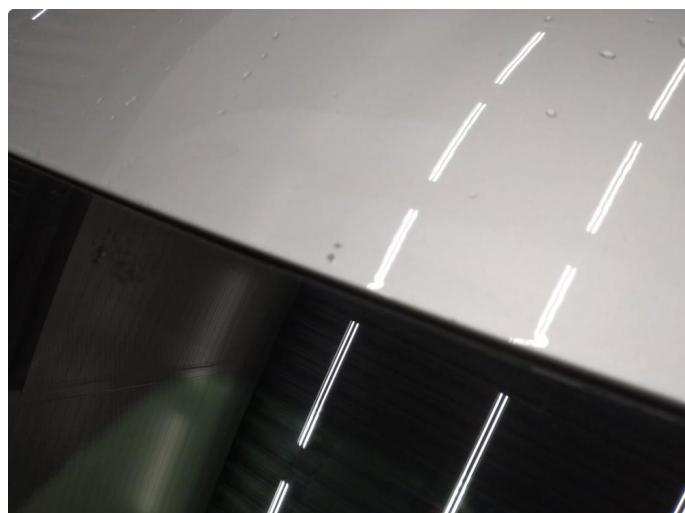
| Punkt | | Beskrivelse | Plassering |
|---|---|---|---|
| 1.2 | Tak | steinsprut | foran |

1.2 Steinsprut

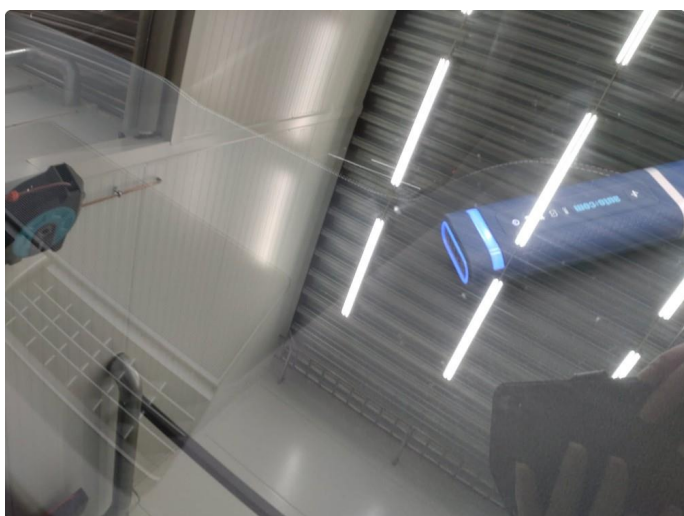
| Punkt | | Beskrivelse | Plassering |
|---|---|---|---|
| 1.3 | Frontvindu | steinsprut, Normal slitasje | |

1.3 Steinsprut, Normal slitasje
