## VH72934 - 2015 Volkswagen Golf 1.4 TSI HIGHLINE Kombi (5-dørs)

## GENERELL BESKRIVELSE

## KOMMENTARER

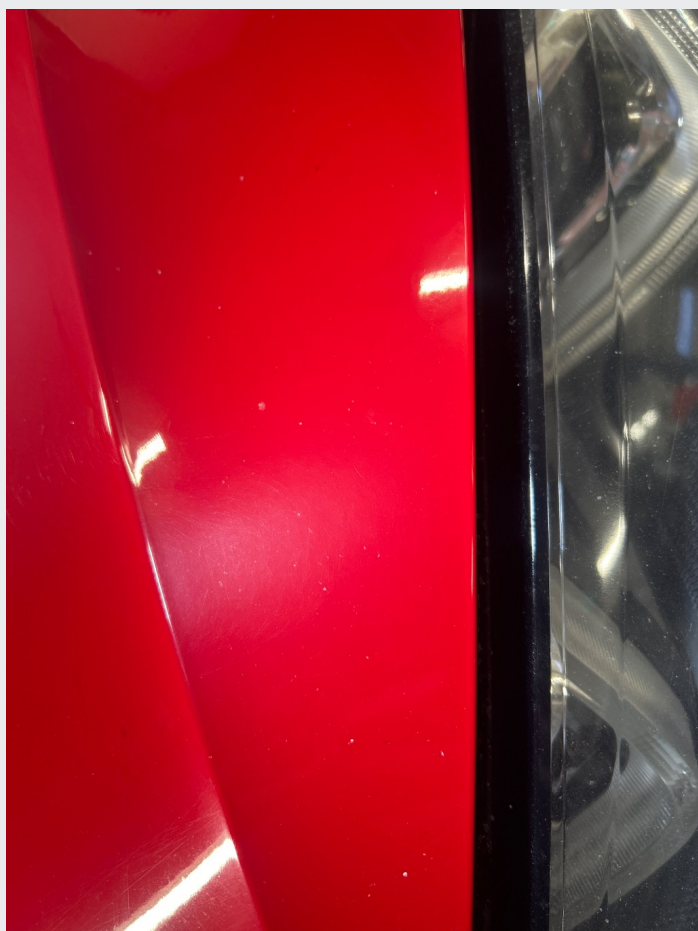
2.1 En del steinsprut og riper rundt om

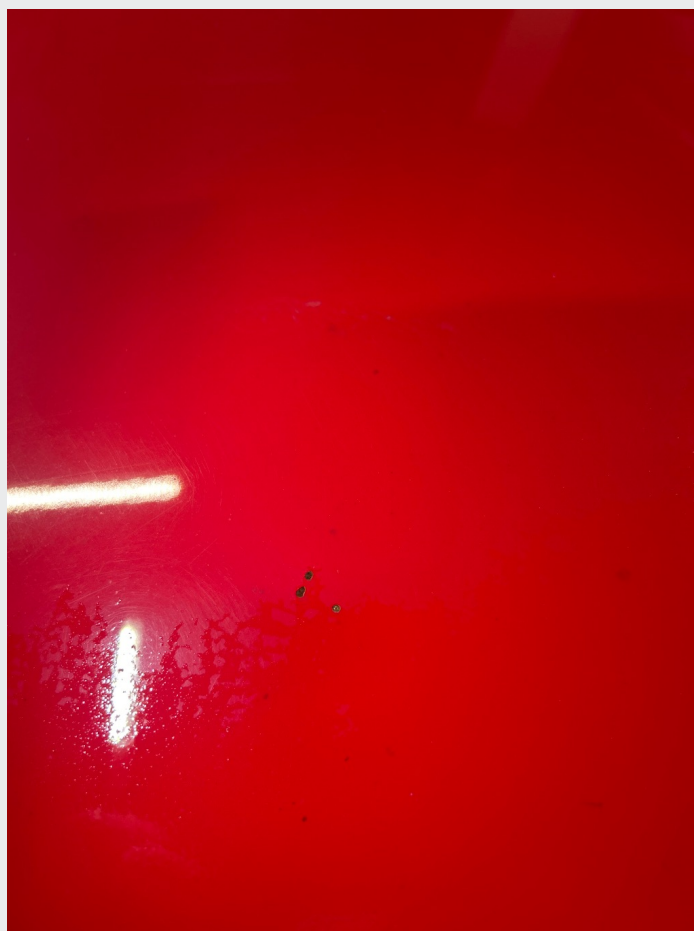
2.1 En del steinsprut og riper rundt om

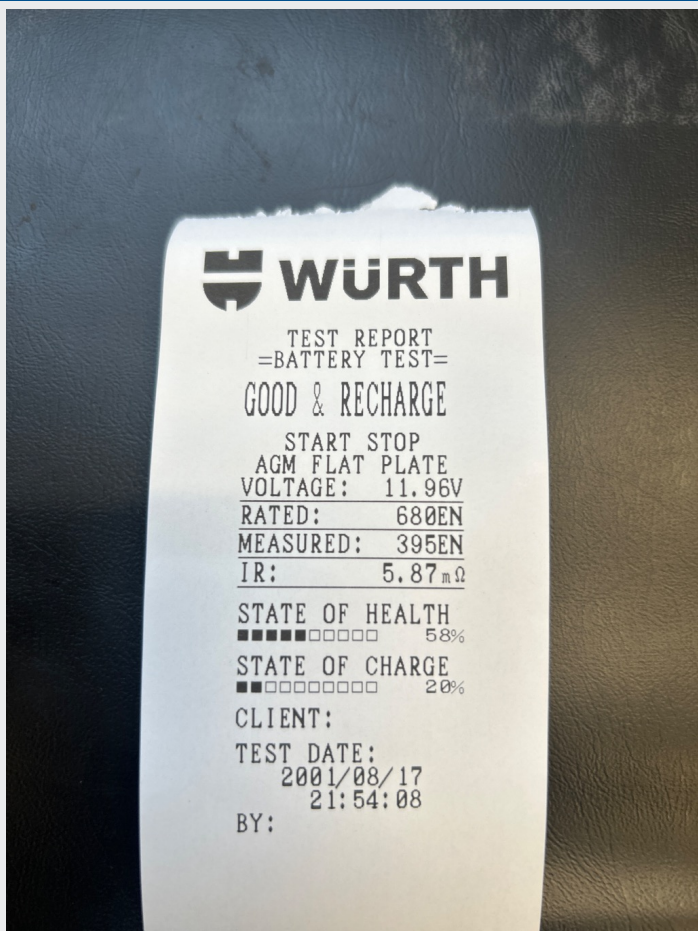
5.2 Batteritest

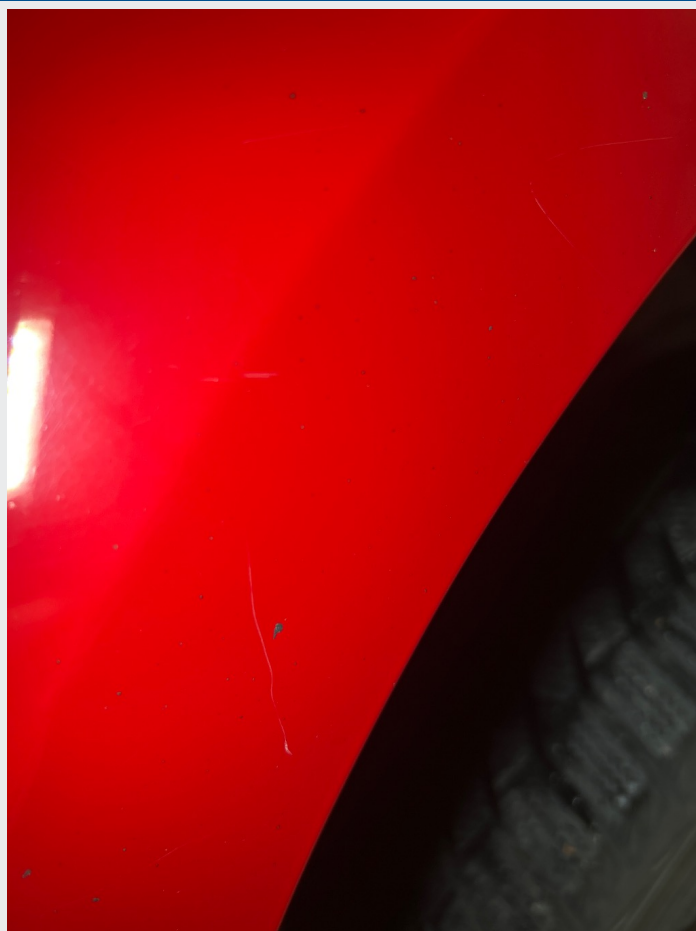
2.1 En del steinsprut og riper rundt om

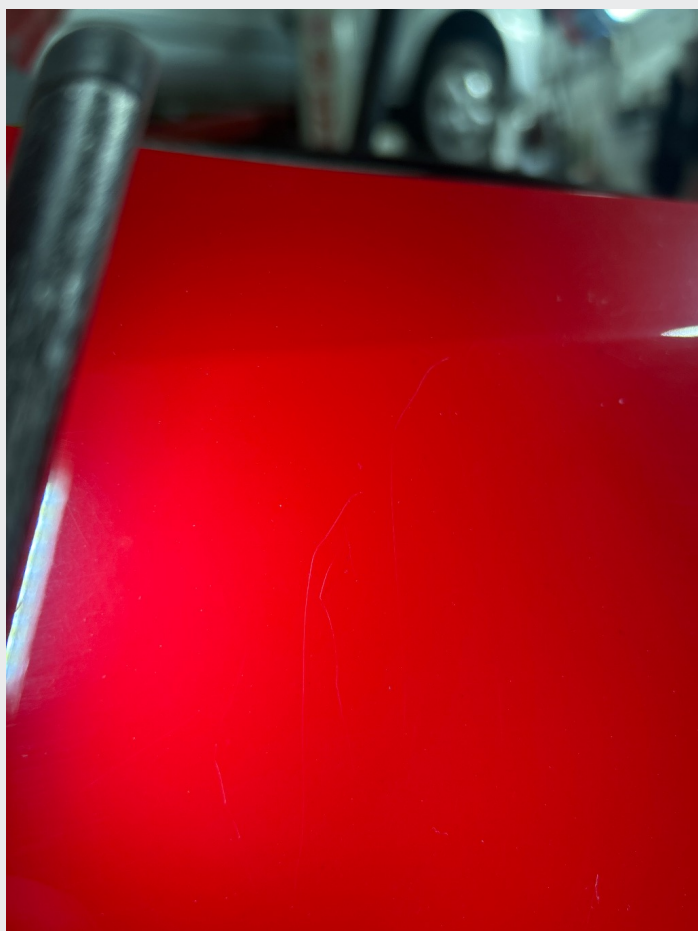
2.1 En del steinsprut og riper rundt om

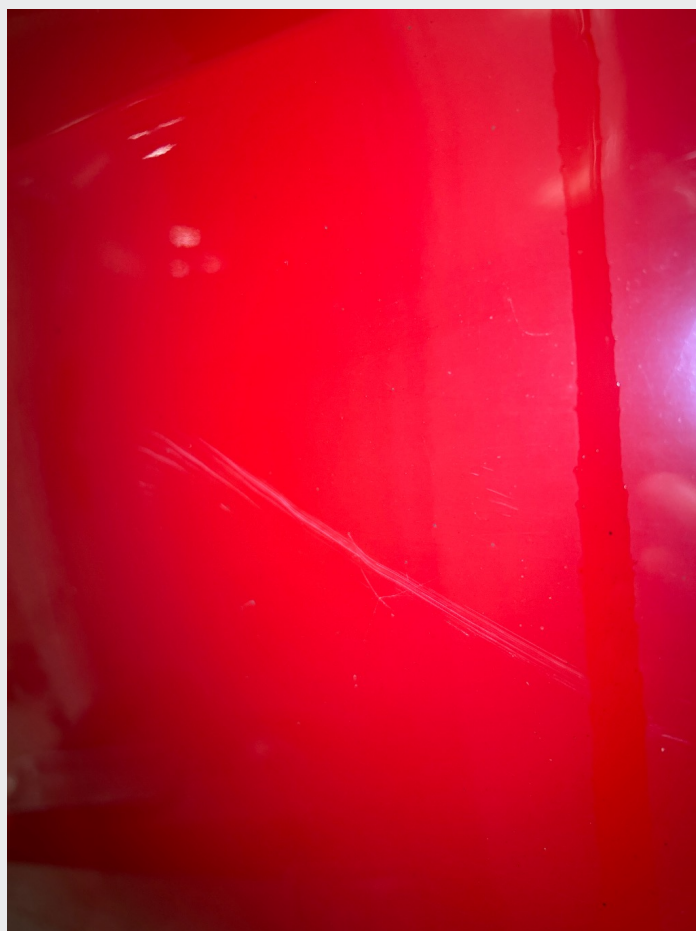
2.1 En del steinsprut og riper rundt om

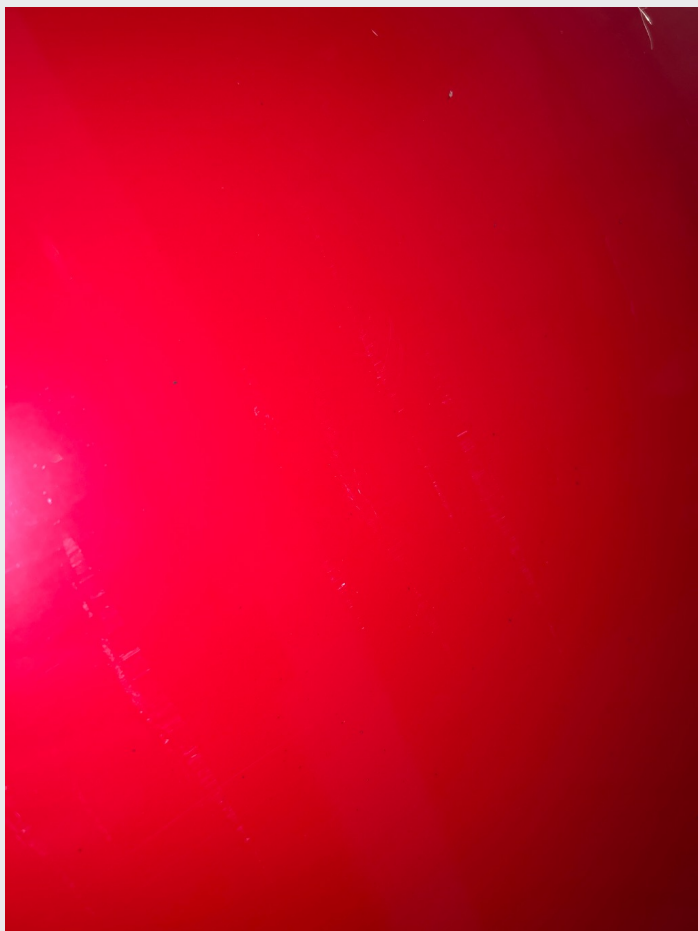
2.1 En del steinsprut og riper rundt om

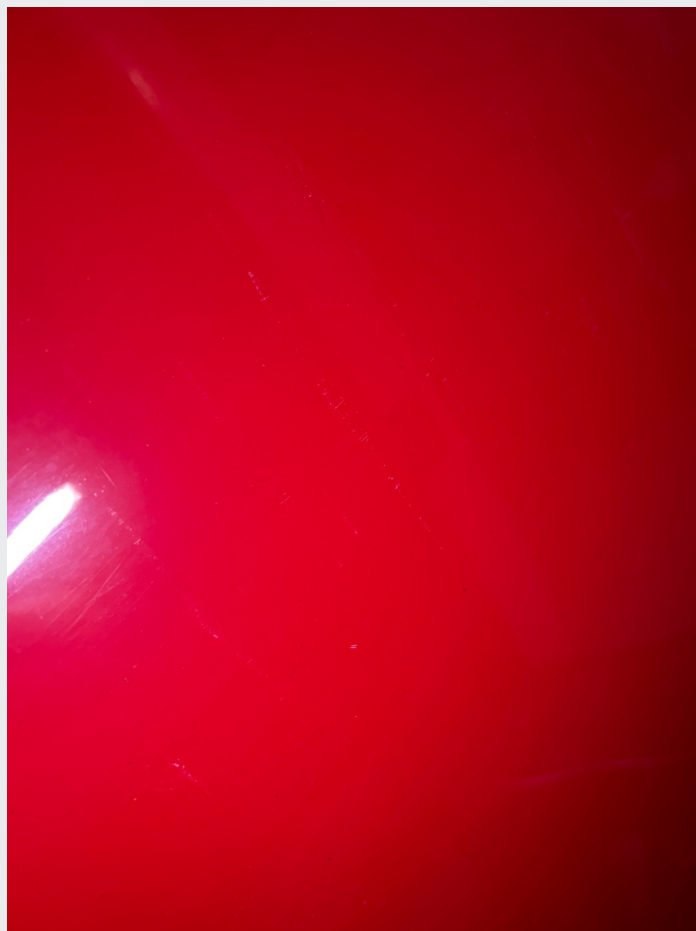
2.1 En del steinsprut og riper rundt om

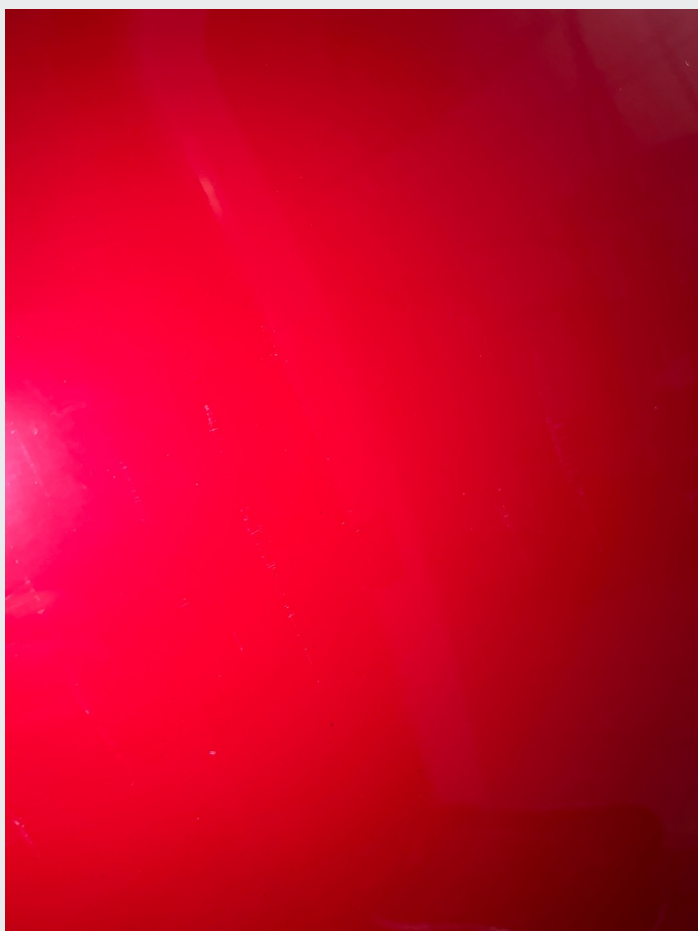
2.1 En del steinsprut og riper rundt om

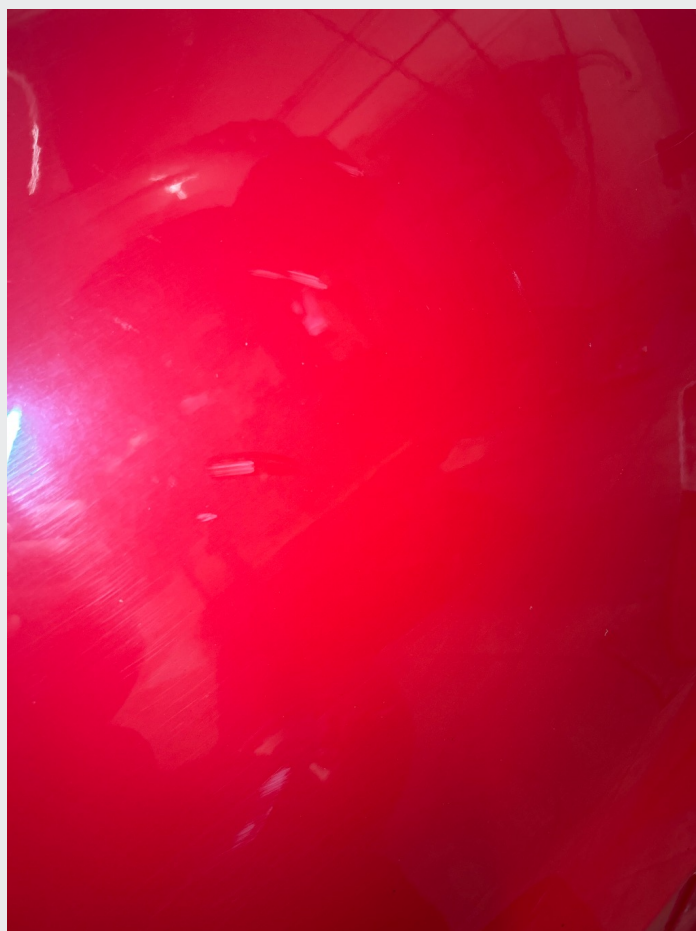
2.1 En del steinsprut og riper rundt om

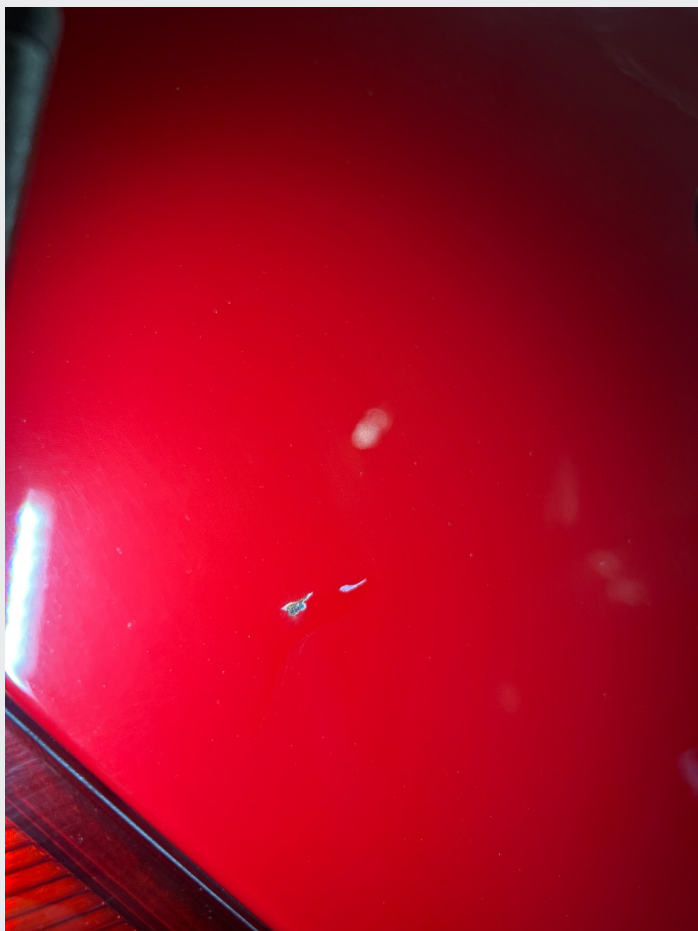
2.1 En del steinsprut og riper rundt om

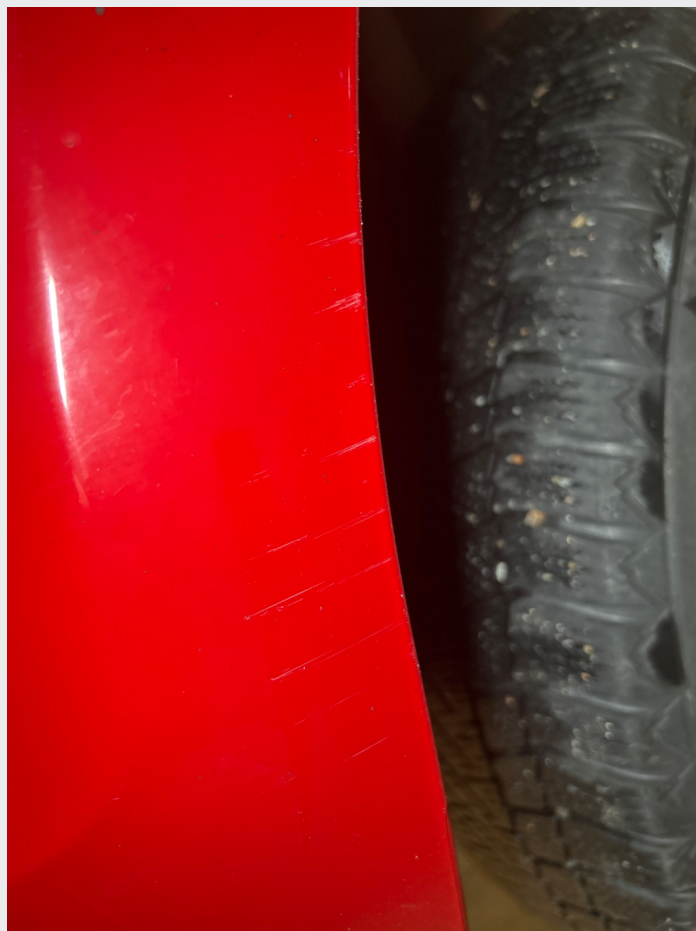
2.1 En del steinsprut og riper rundt om

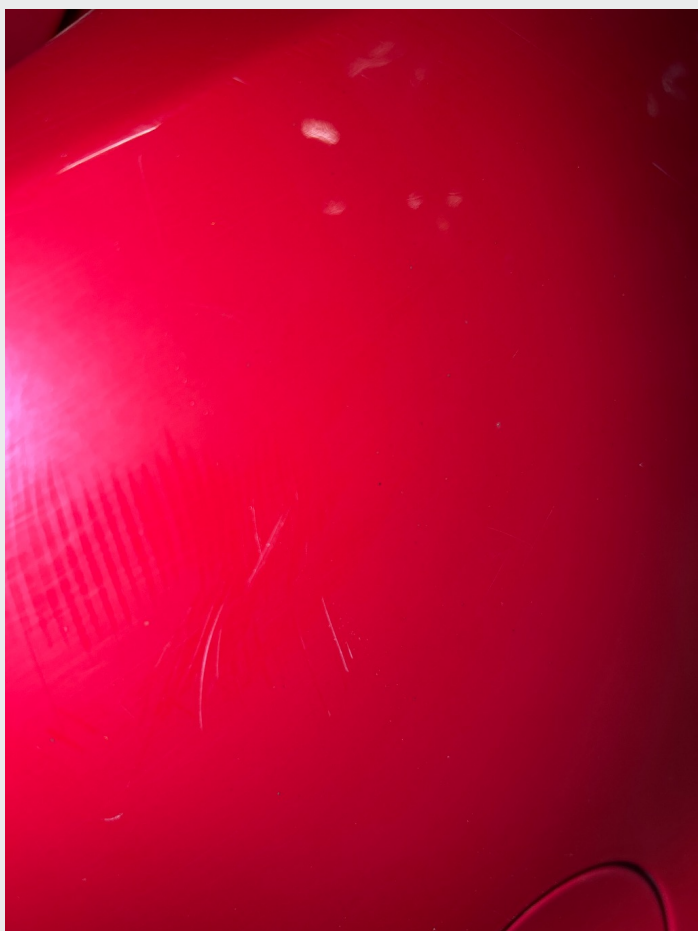
2.1 En del steinsprut og riper rundt om

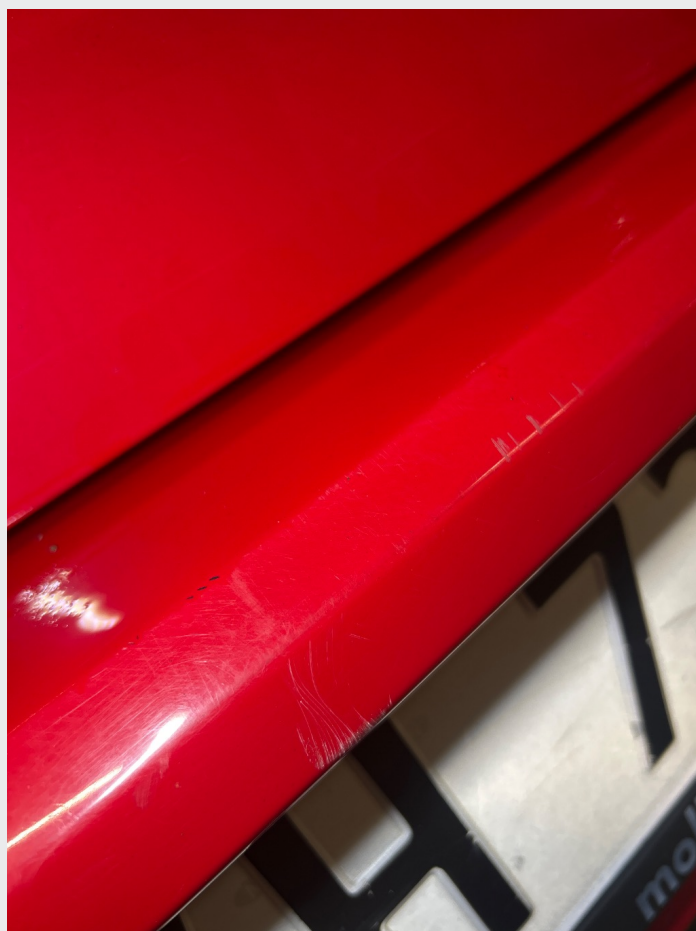
2.1 En del steinsprut og riper rundt om

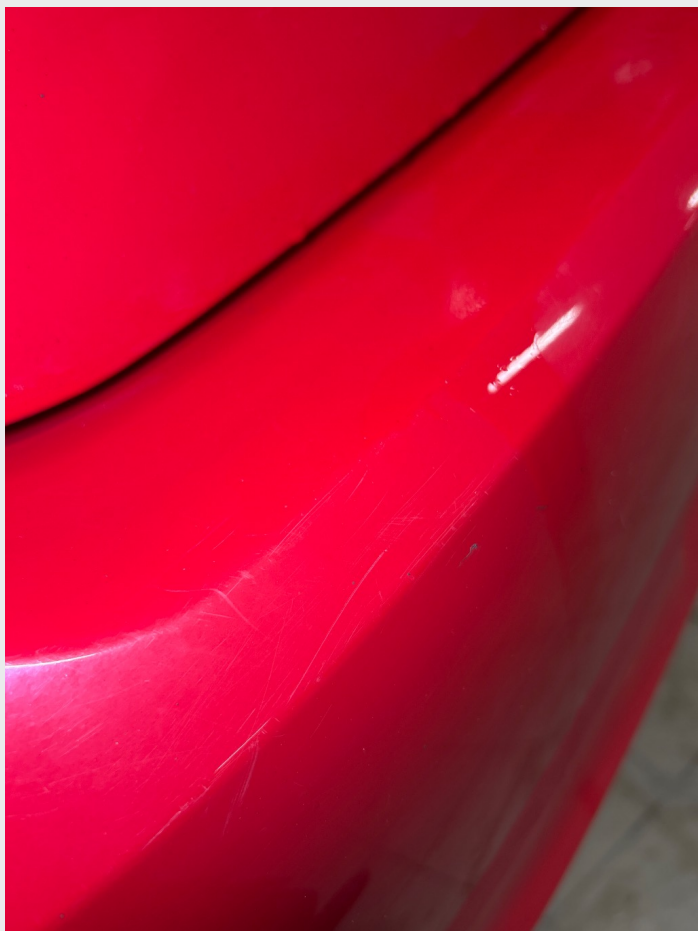
2.1 En del steinsprut og riper rundt om

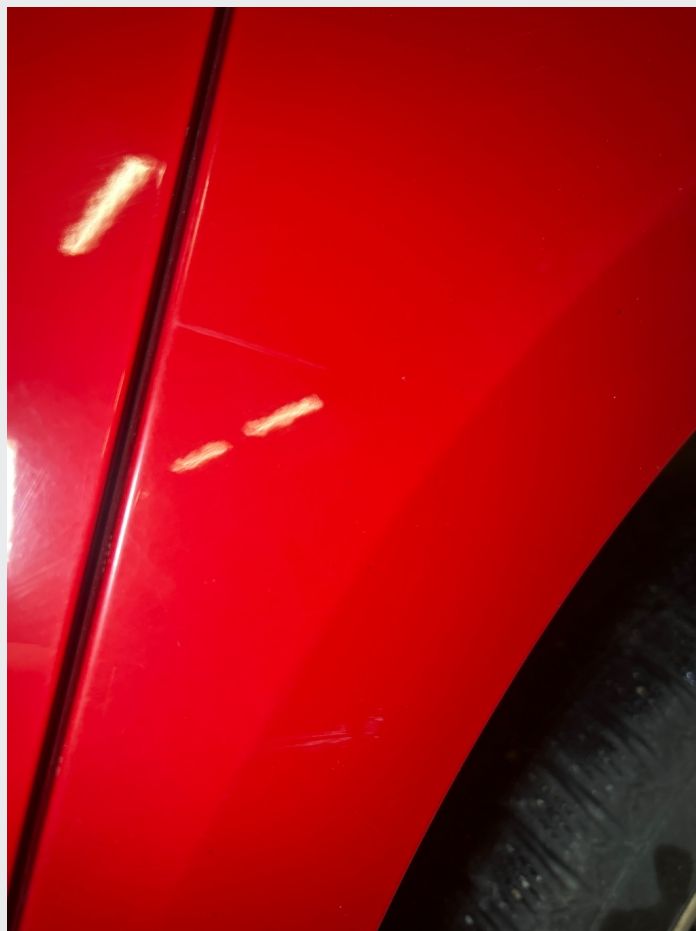
2.1 En del steinsprut og riper rundt om

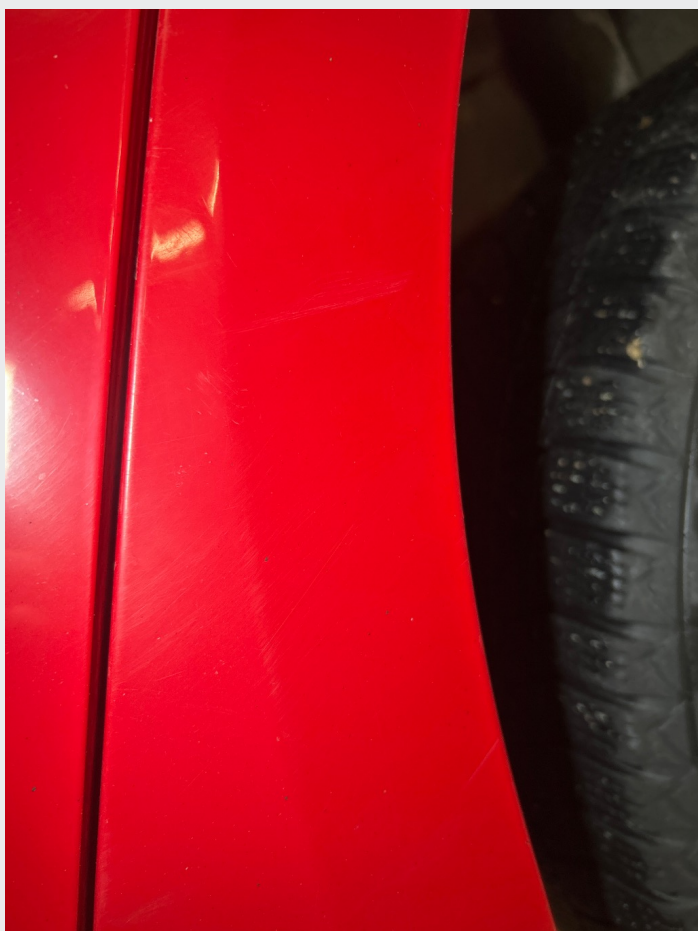
2.1 En del steinsprut og riper rundt om

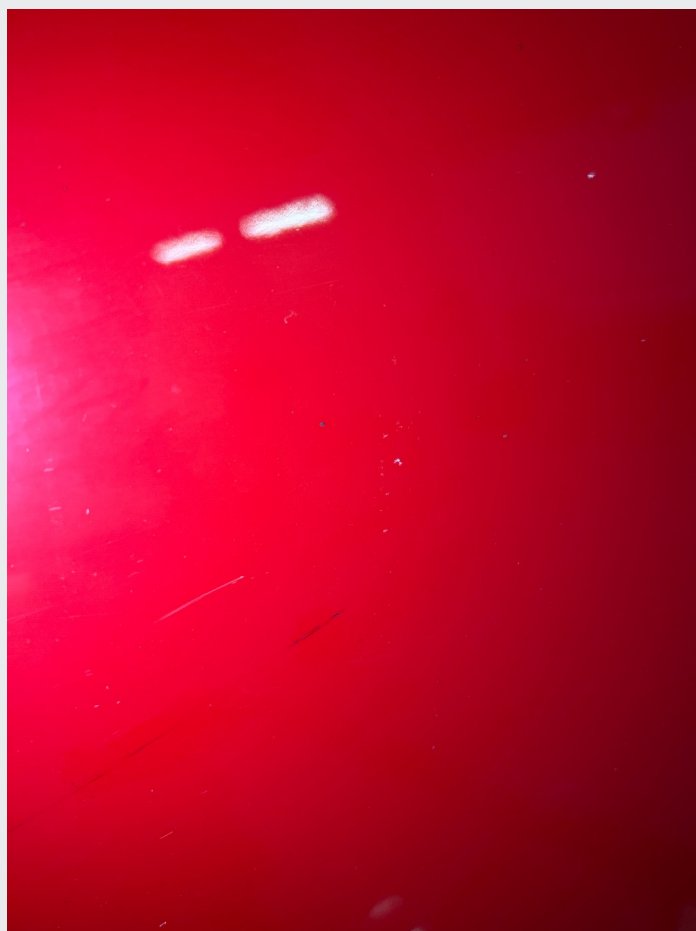
2.1 En del steinsprut og riper rundt om

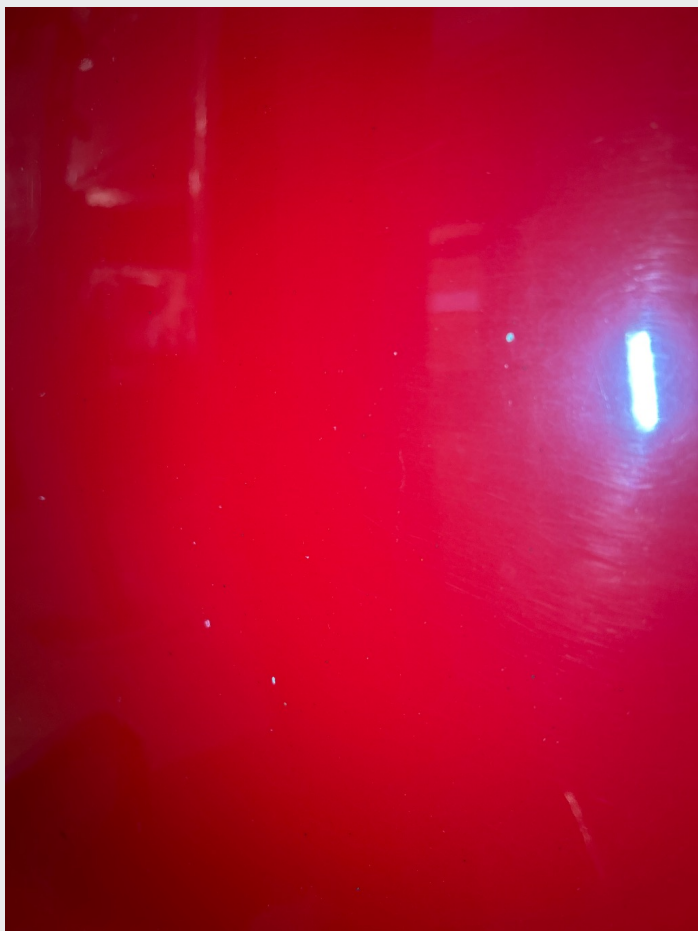
2.1 En del steinsprut og riper rundt om

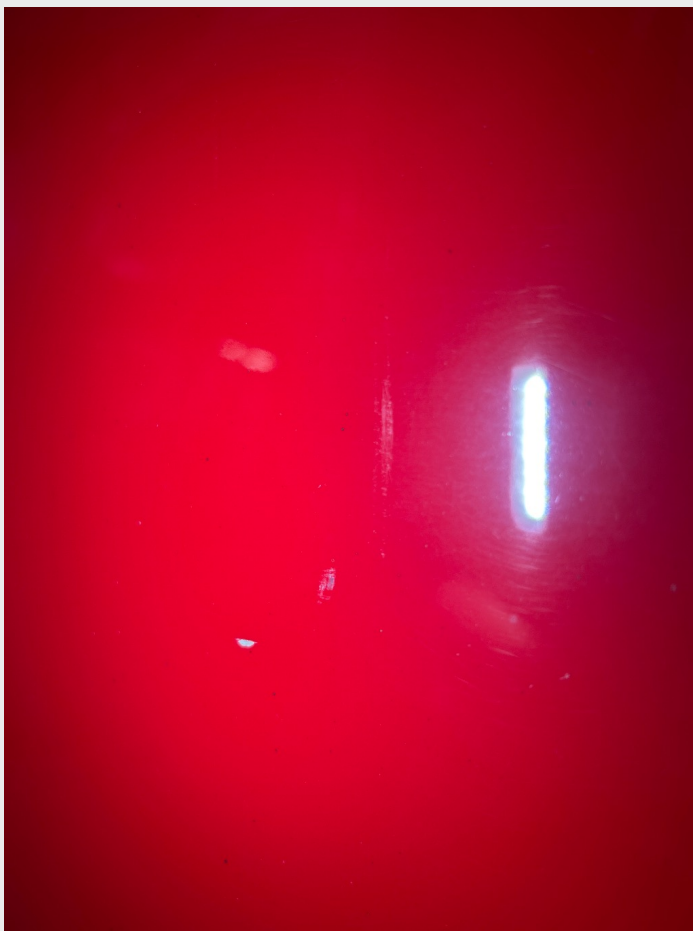
2.1 En del steinsprut og riper rundt om

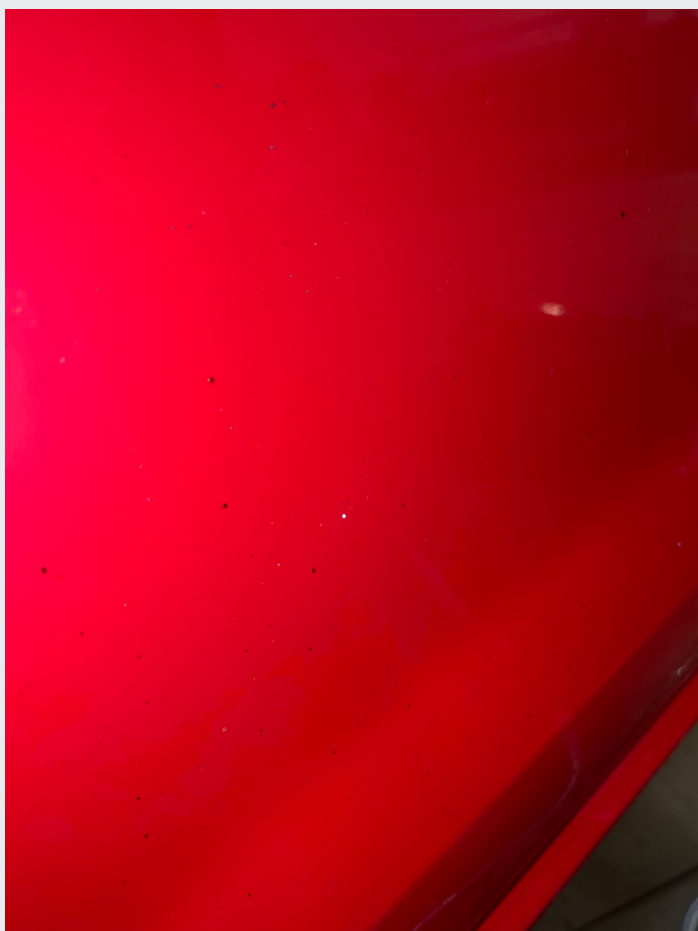
2.1 En del steinsprut og riper rundt om

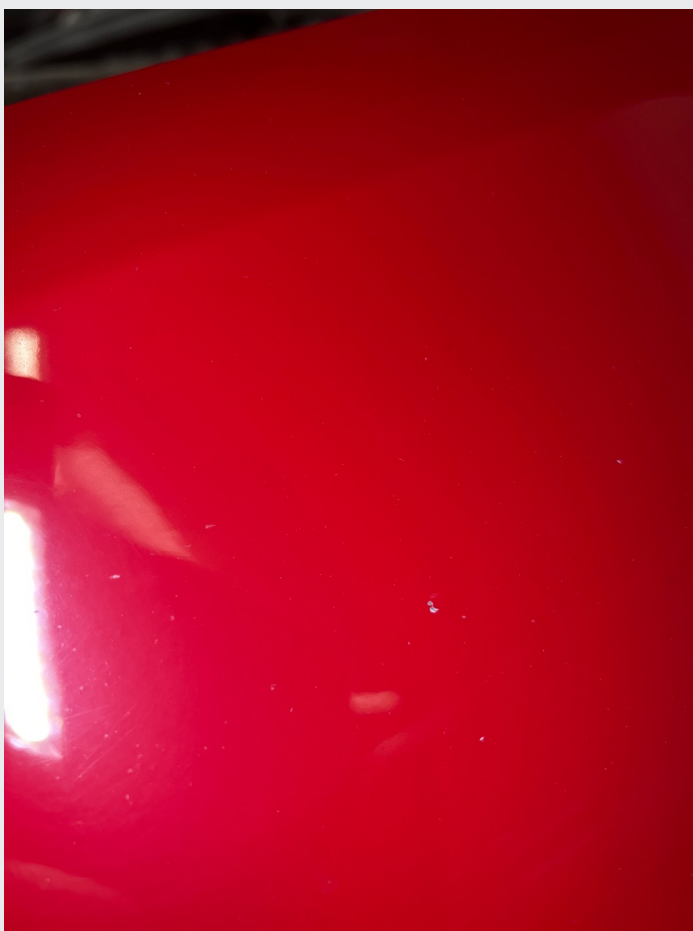
2.1 En del steinsprut og riper rundt om

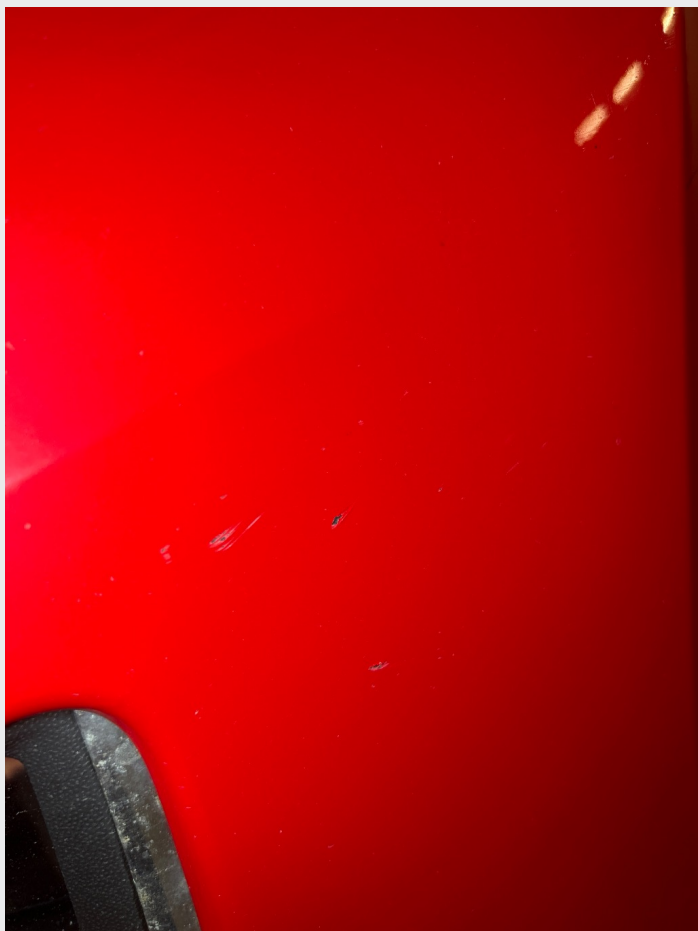
2.1 En del steinsprut og riper rundt om

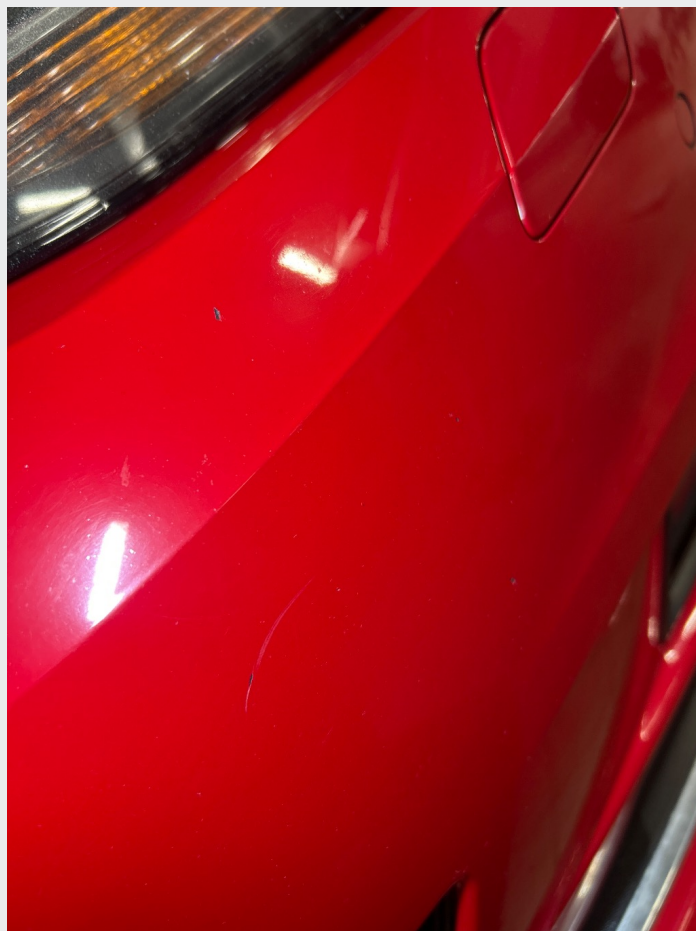
2.1 En del steinsprut og riper rundt om

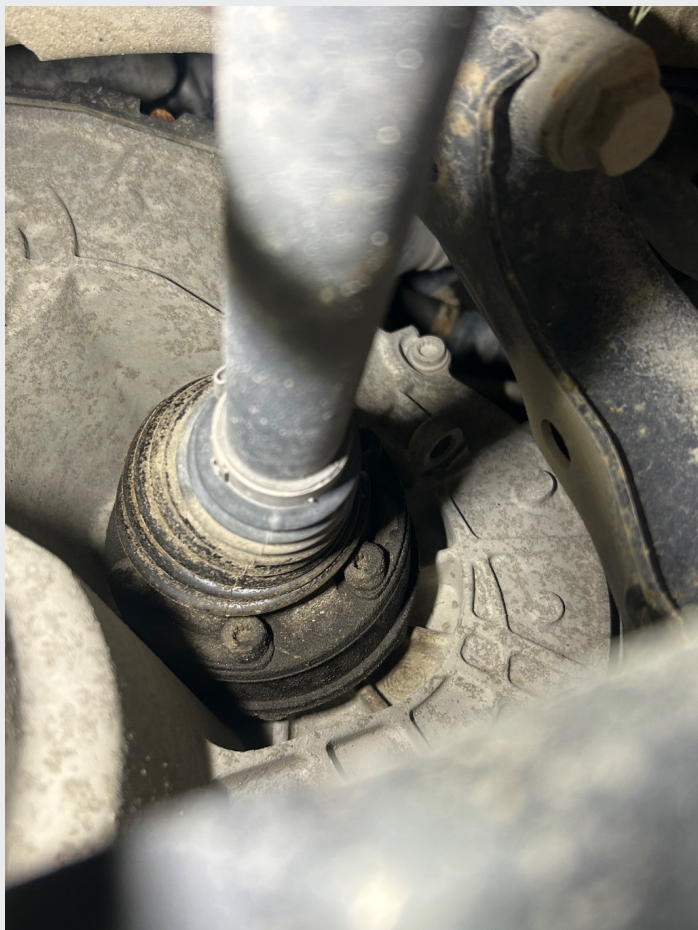
7.1 Svetting simmering girkasse - drivaksel begge sider

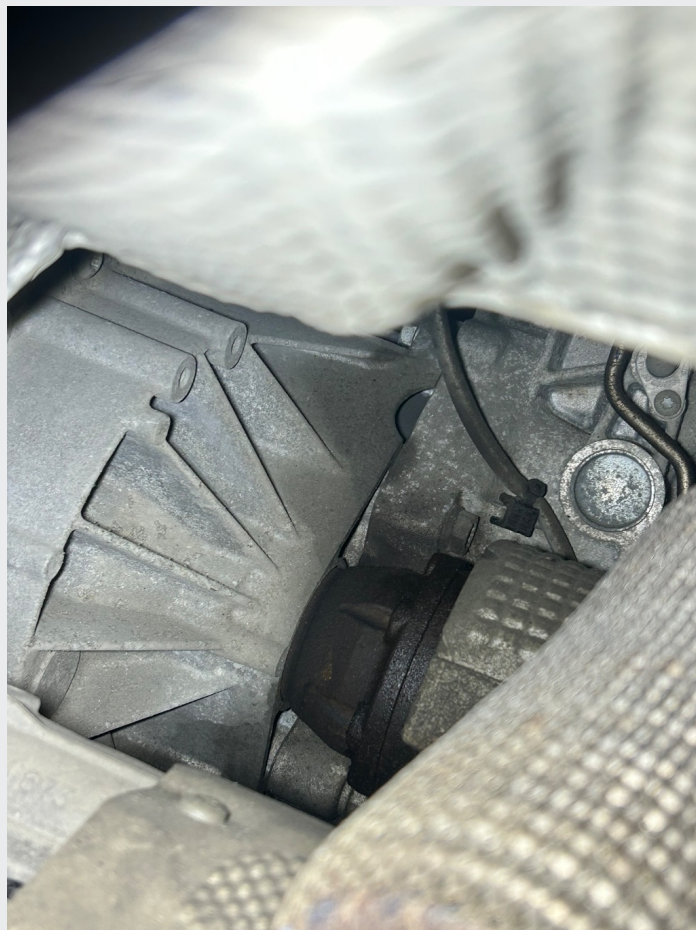
7.1 Svetting simmering girkasse - drivaksel begge sider
