# NAF Bruktbiltest

**Testdato**  
10.12.2025

| Modell | eDELIVER 9 | Motoreffekt | 150 kW |
| Registreringsnr. | EL22014 | Drivstofftype | Elektrisk |

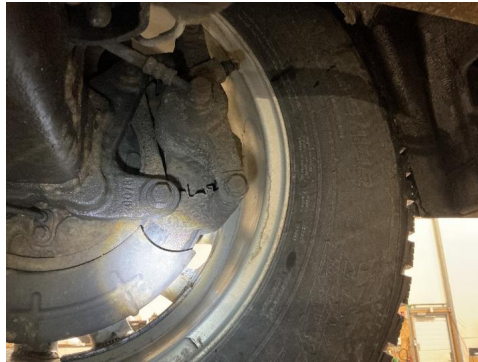
26. Bremseskiver

| Ref.Id | Repareres | Resultat | Beskrivelse |
|---|---|---|---|
| 6.10 | Bremseskiver | Rust på bremseskive: | Venstre bak, Høyre bak |

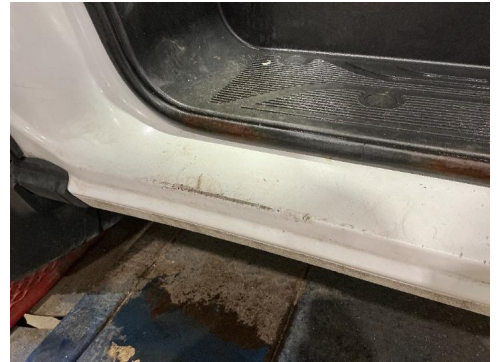
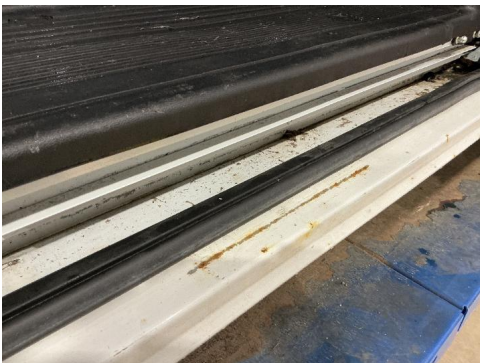
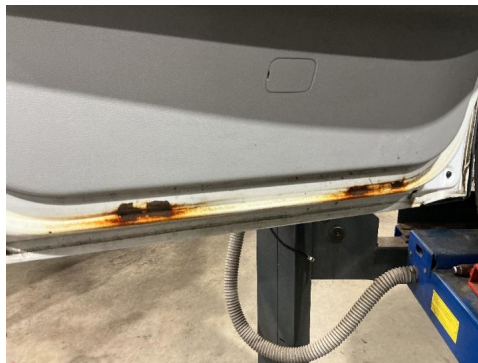
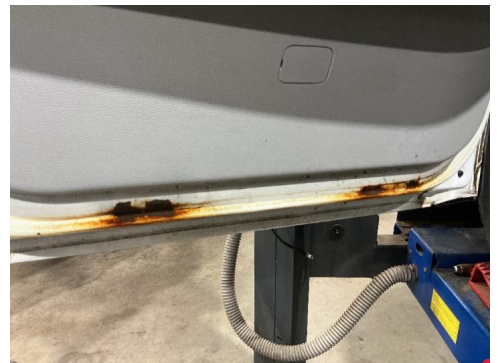
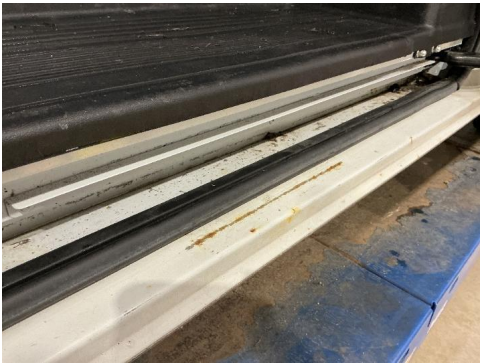
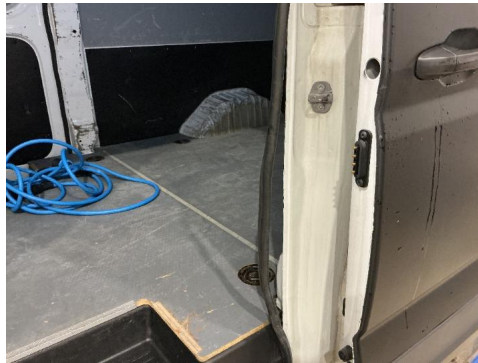
| Ref.Id | Repareres | Resultat | Beskrivelse |
|---|---|---|---|
| 97.1 | Døråpning | Sår eller skade: | Venstre fordør, Venstre bakkdør |
| 97.3 | | Rust: | Venstre fordør |

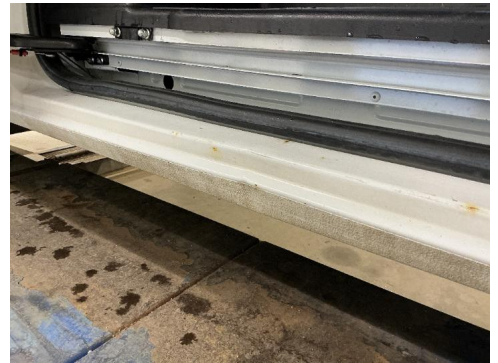
33. Høyre kanal

| Ref.Id | Repareres | Resultat | Beskrivelse |
|---|---|---|---|
| 86.1 | Lakk / karosseri utvendig | Bulk (er): | Kanal høyre side, Venstre bakkdør |
