# NAF Bruktbiltest

**Testdato**  
07.01.2026

| Modell | iX3 | Motoreffekt | 210 kW |
| Registreringsnr. | EE20232 | Drivstofftype | Elektrisk |

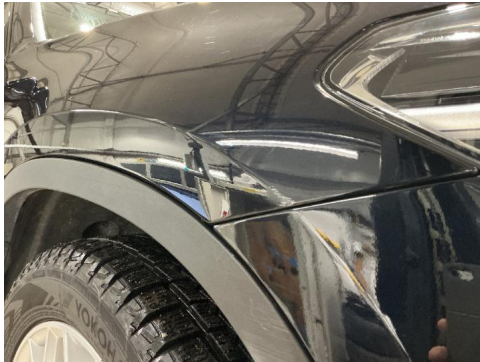
| Ref.Id | Repareres | Resultat | Beskrivelse |
|---|---|---|---|
| 86.2 | Lakk / karosseri utvendig | Lakkriper: | Høyre forskjerm, Venstre fordør, Støtfanger bak |

25. Høyre forskjerm

R

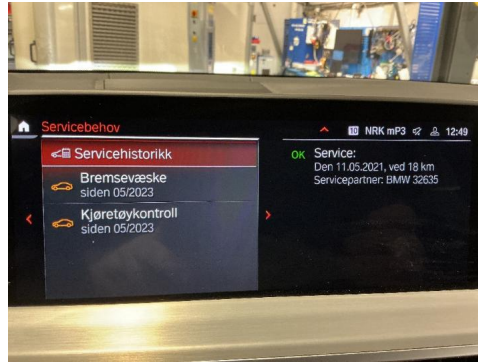
| Ref.Id | Repareres | Resultat | Beskrivelse |
|---|---|---|---|
| 4.1 | Service/ Dokum. | Iht. servicehefte/servicedokumentasjon er ikke alle servicer fulgt | Tid mellom servicer er overskredet |

26. Service/ Dokum.

R

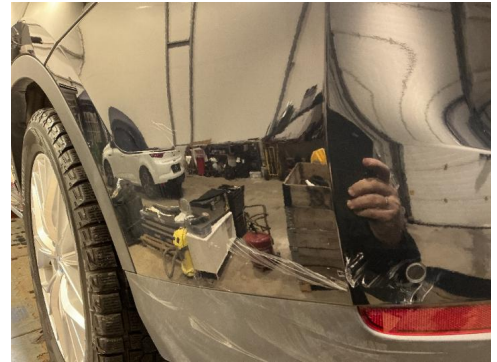
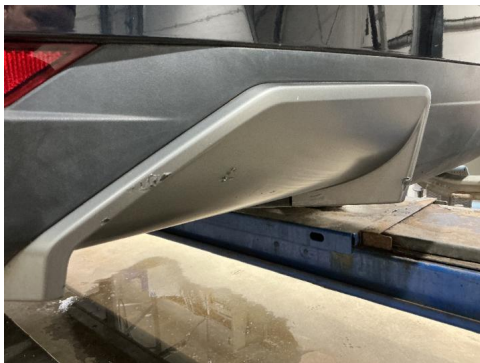
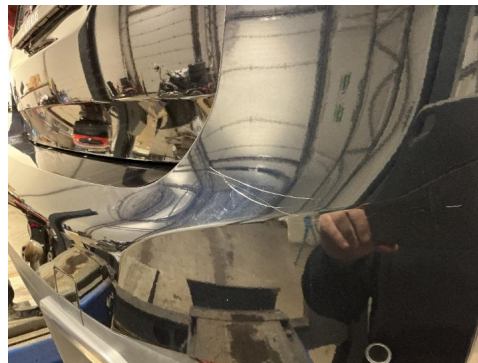
27. Støtfanger bak

R

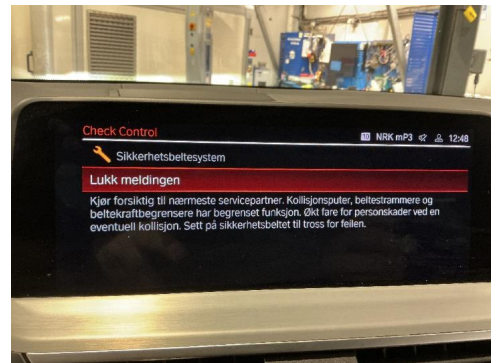
| Ref.Id | Repareres | Resultat | Beskrivelse |
|---|---|---|---|
| 21.17 | Varsellamper | * Sikkerhetsbeltesystem | |

30. Varsellamper

R

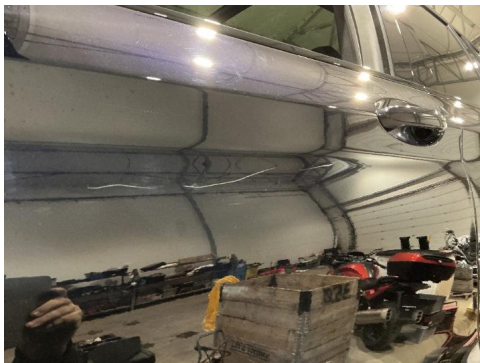
31. Venstre fordør

R
