VOLKSWAGEN ID.4 GTX 4X4

TESTDATO: 12.01.2026

NBF Tilstandsrapport er utarbeidet av Norges Bilbransjeforbund og Forbrukerrådet.

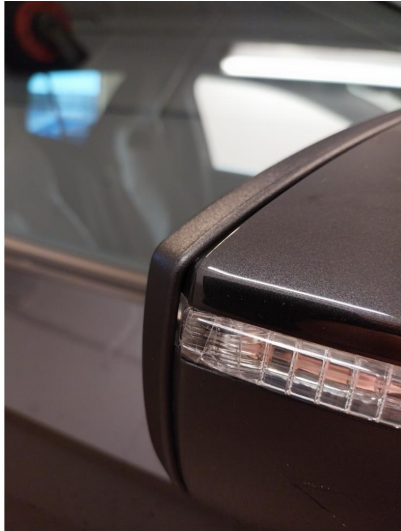
| Punkt | Beskrivelse | Plassering |
|---|---|---|
| 1.1 Retningslys | sprukket/knust | begge foran |

1.1 Sprukket/knust

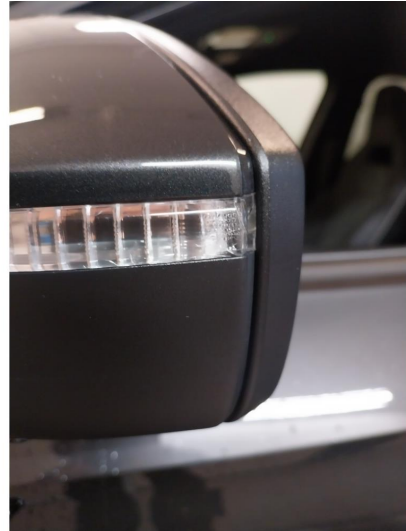
1.1 Sprukket/knust

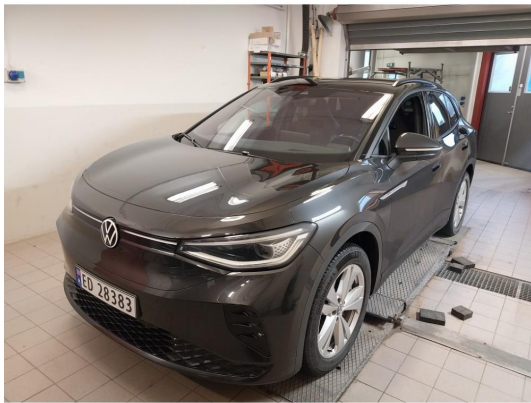
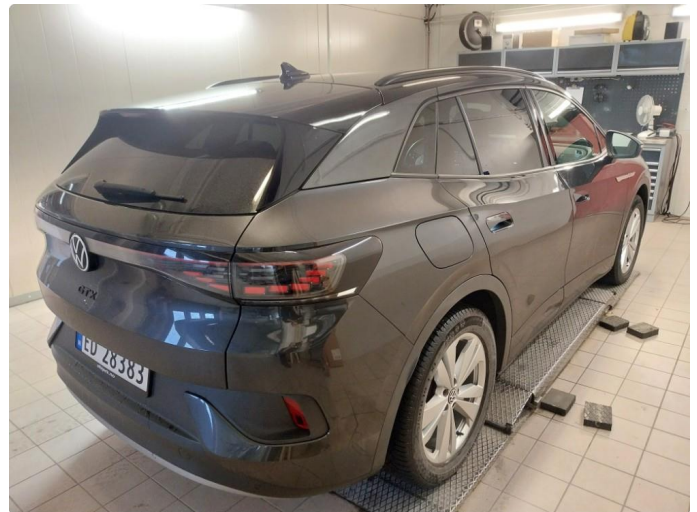
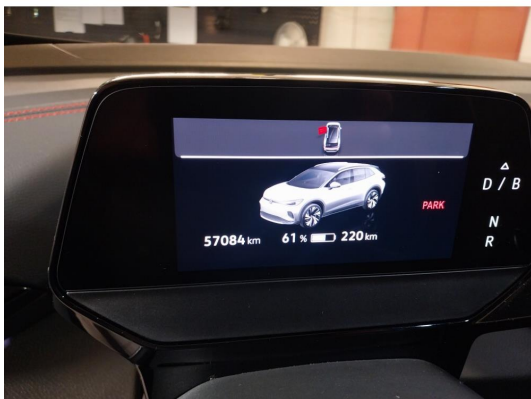
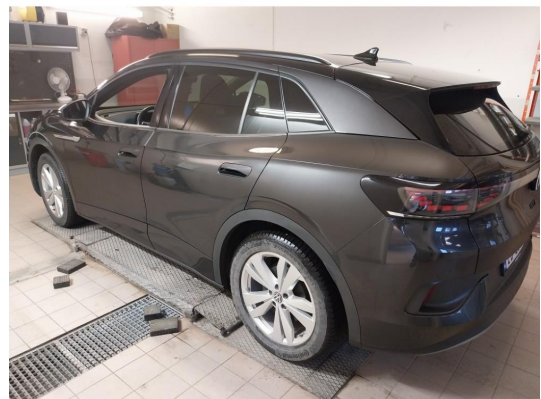
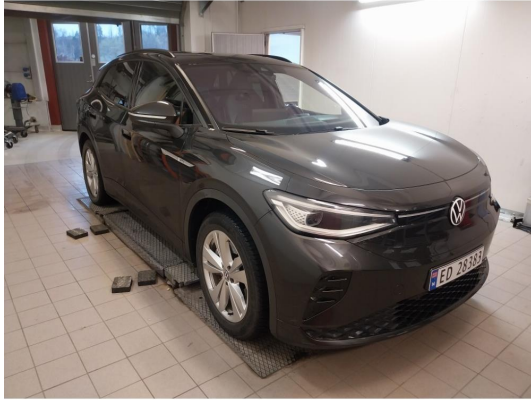
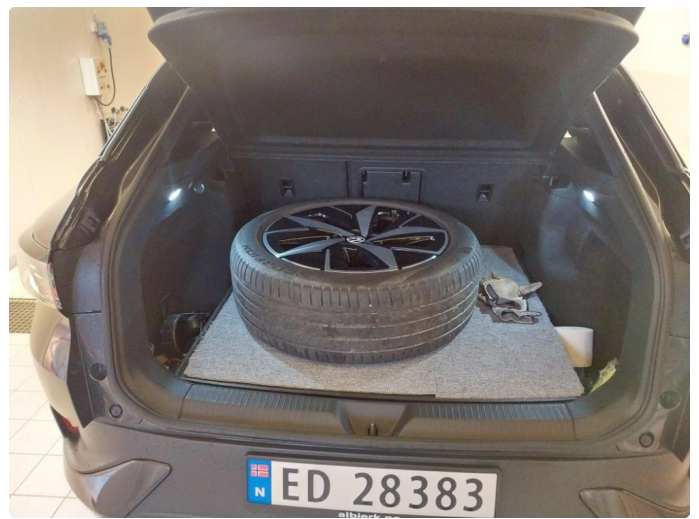
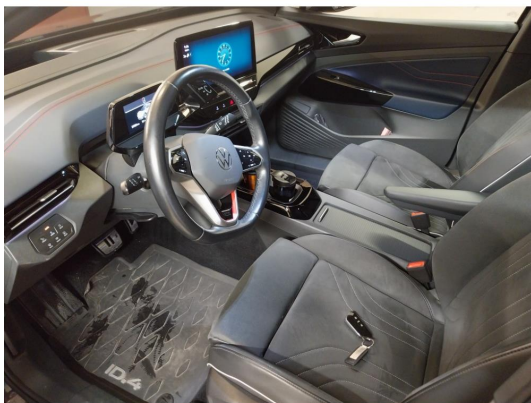
| Punkt | Beskrivelse | Plassering |
|---|---|---|
| 2.1 Opplysninger | Div steinsprut og riper finnes. | |

2.1 Div steinsprut og riper finnes.
