OPEL MOKKA-E FORHJULSDRIFT

TESTDATO: 13.01.2026

CHASSISNR: VXXKUKZKXZNW107869

NBF Tilstandsrapport er utarbeidet av Norges Bilbransjeforbund og Forbrukerrådet.

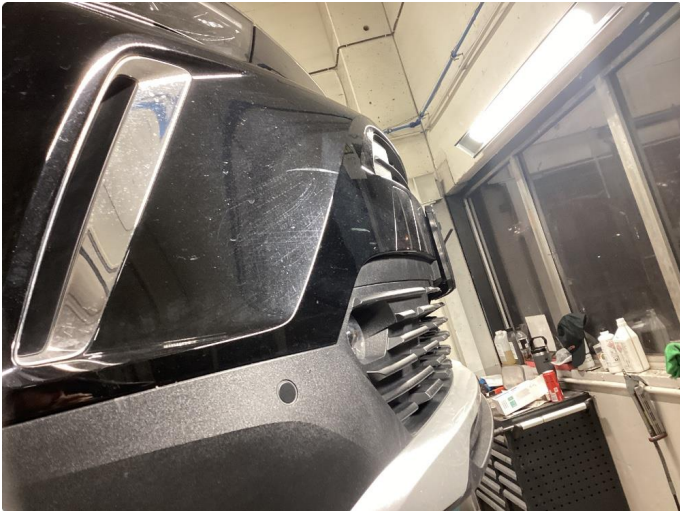
1.1 Generelt mye riper- Bilen er polert og det meste av riper er borte.

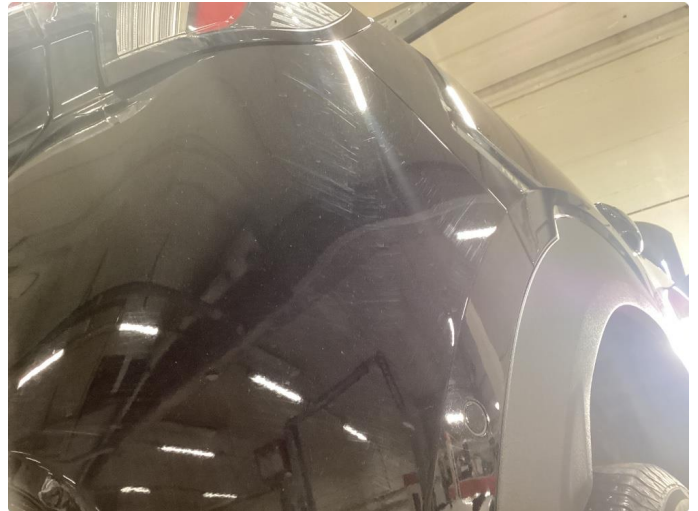
1.1 Generelt mye riper- Bilen er polert og det meste av riper er borte.

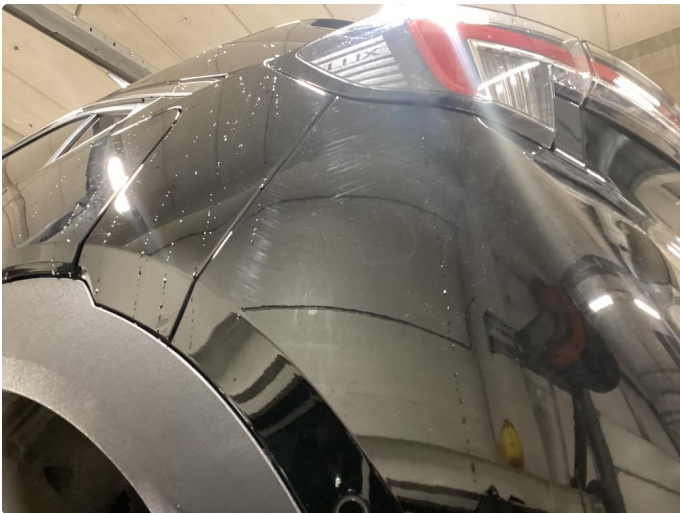
1.1 Generelt mye riper- Bilen er polert og det meste av riper er borte.

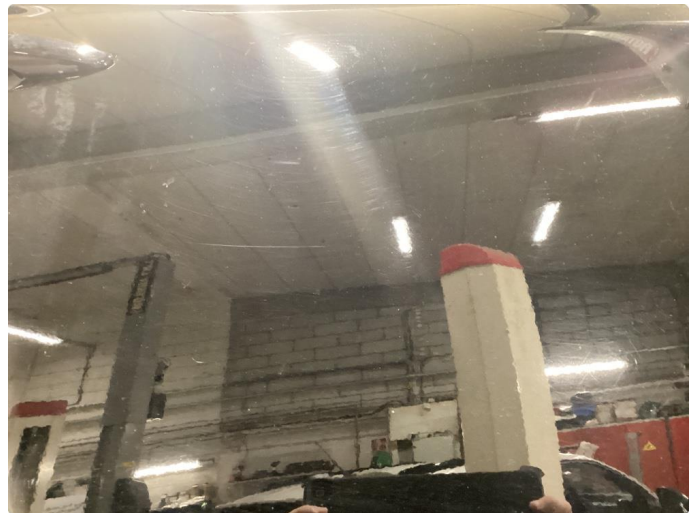
1.1 Generelt mye riper- Bilen er polert og det meste av riper er borte.

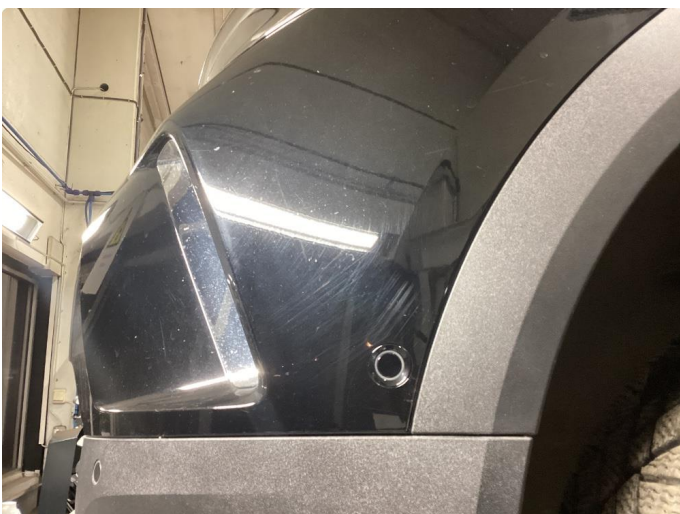
1.1 Generelt mye riper- Bilen er polert og det meste av riper er borte.
