## EC84564 - 2021 Offroad

| Km.stand | 88 099 | Bruktimportert | Nei | Reg.reim skiftet, dato | Har ikke |

## GENERELL BESKRIVELSE

godt vedlikeholdt bil, normal bruksslitasje ift alder

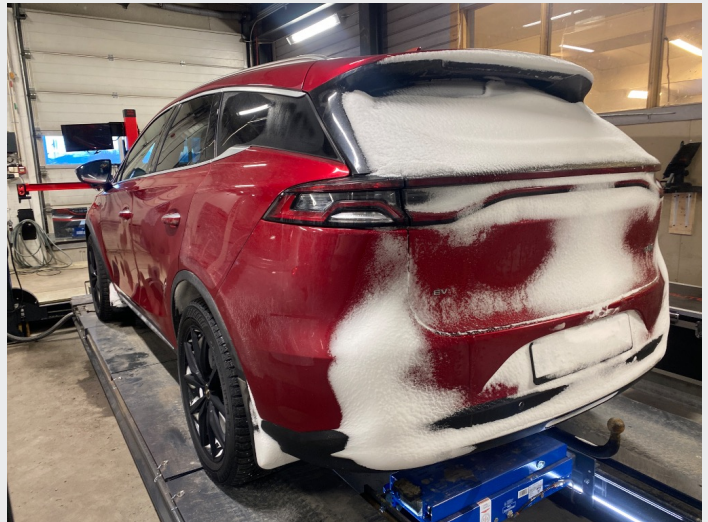
5.11 Servicedokumentasjon

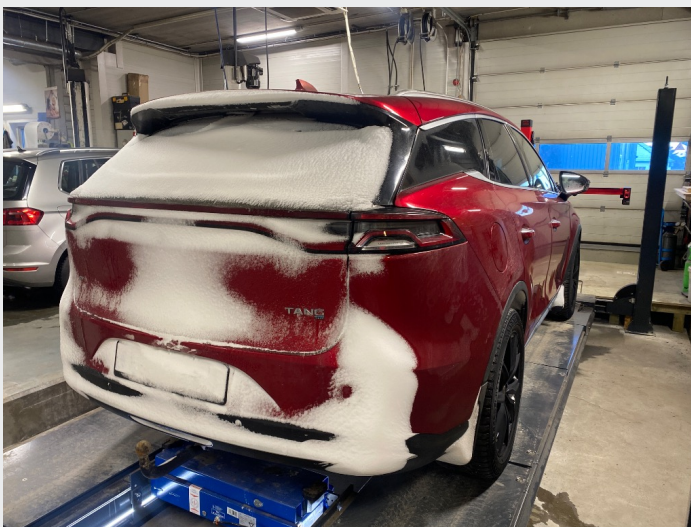
2.1 Oversiktsbilder av bilen

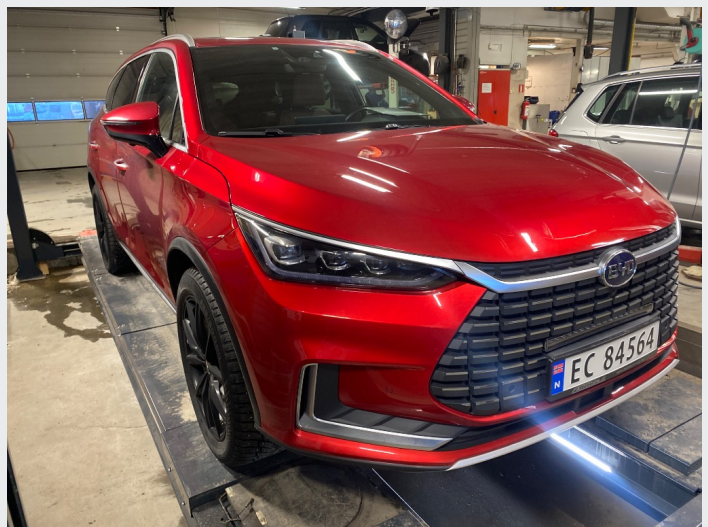
2.1 Oversiktsbilder av bilen

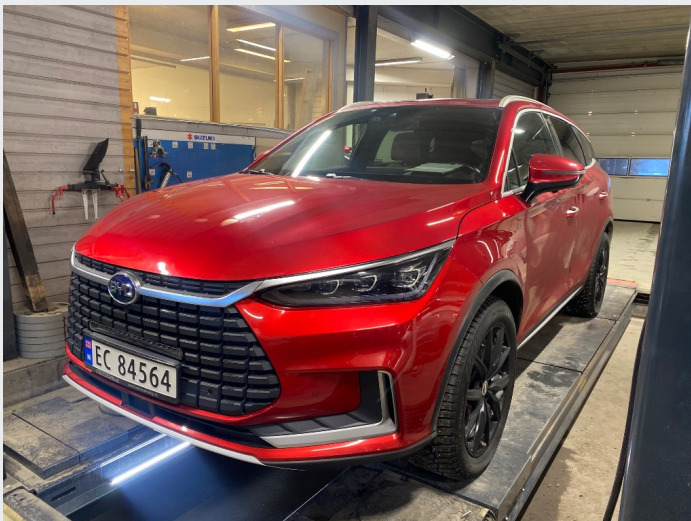
2.1 Oversiktsbilder av bilen
